| | <b>CONCEPTO TÉCNICO SOBRE<br/>NECESIDAD DE ESTUDIOS<br/>DETALLADOS DE AMENAZA Y RIESGO<br/>POR FENOMENOS DE REMOCIÓN EN<br/>MASA DENTRO DEL TRÁMITE DE<br/>LICENCIA URBANÍSTICA</b> | Código: | <b>GPR-FT-10</b> |

| <b>1.1 CONCEPTO TÉCNICO No. CT:</b> | <b>6705</b> |

| <b>2.2 PROYECTO:</b> | TV 3 No 87-32/26 |
| <b>2.6 DIRECCIÓN:</b> | Transversal 3 No 87-32/26(*) |

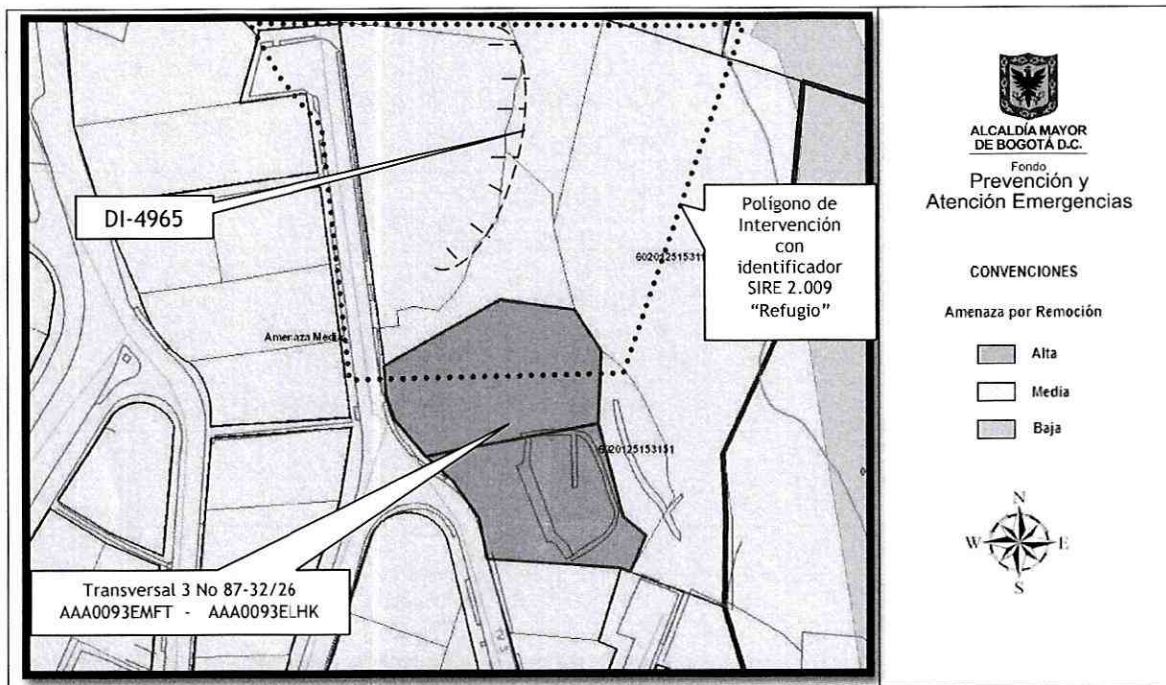
Conforme con el plano normativo de “Amenaza por Remoción en Masa” del Plan de Ordenamiento Territorial de Bogotá-POT, el sector del proyecto ubicado en la Transversal 3 No 87-32/26, de la Localidad de Chapinero, se encuentra en una zona de Amenaza Media por procesos de remoción en masa (Figura 1).

Figura 1. Localización general del proyecto ubicado de la Transversal 3 No 87-32/26, en el Plano Normativo de Amenaza por Remoción en Masa del POT (Decreto 190 de 2004), el cual se encuentra en Amenaza Media.

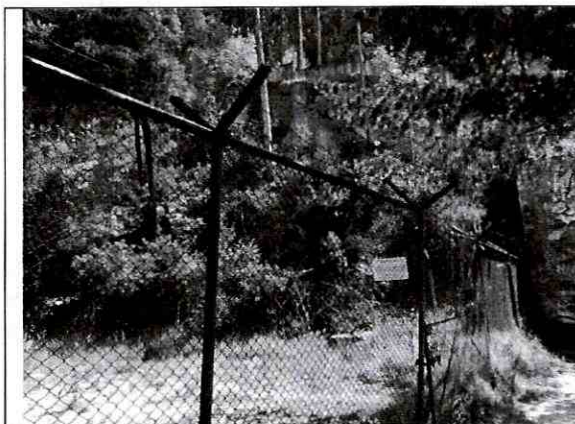
Fotografía No. 1 vista desde la Carrera 3 en el costado oriental de los predios en donde se desarrollará el proyecto, ubicado en Transversal 3 No 87-32/26 de la localidad de Chapinero.

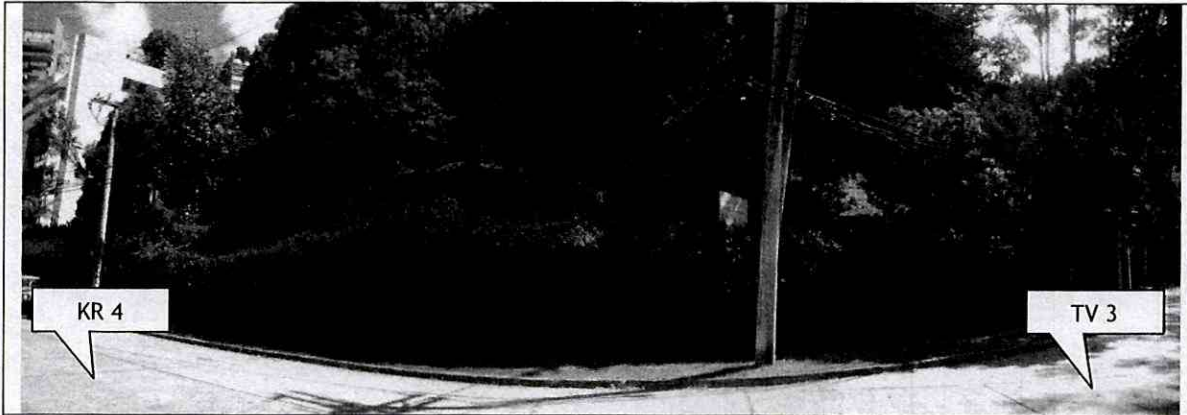
En el momento de la visita técnica, en el predio objeto del presente concepto técnico se encontró un predio vacío, el cual cuenta en su interior con taludes de aproximadamente 6 metros de altura al costado oriental, al interior de los predios se presentan escalonamientos y formas irregulares del terreno, adicionalmente se identificaron evidencias de afectación por procesos de remoción en masa de carácter local en el interior de los predios (Fotografías No. 4 y 5). Sobre la Intersección vial de la Carrera 4 y la transversal 3 se observan ondulaciones del terreno en los predios de consulta, por lo cual se tienen cambios de pendientes al interior de los mismos, y se presentan un talud de aproximadamente 5 metros de altura sobre dicha intersección vial (Fotografía No. 3).

Fotografía No. 3. (vista O-E) Intersección vial de la Transversal 3 y la Carrera 4. se identifica un talud de altura aproximada de 5 metros, al igual que ondulaciones y cambios de penitente al interior de los Predios.

Considerando los aspectos observados y evaluados en este concepto, tales como, la pendiente del sector, la susceptibilidad de los materiales presentes en la zona a presentar procesos de inestabilidad dada la magnitud de la intervención del proyecto y la infraestructura que lo rodea, los antecedentes técnicos y los movimientos del terreno antiguos y activos observados en la visita técnica se considera que para la construcción del proyecto ubicado en la Transversal 3 No 87-32/26, sector catastral El Refugio de la Localidad de Chapinero, **SE REQUIERE** adelantar la FASE II del estudio detallado de amenaza y riesgo por remoción en masa, de acuerdo con lo establecido en la Resolución 227 de 2006; por otra parte, esto no exime al constructor del cumplimiento del resto de la normatividad vigente (Norma Sismo Resistente - Código de Construcción - Resolución de Legalización, etc.).

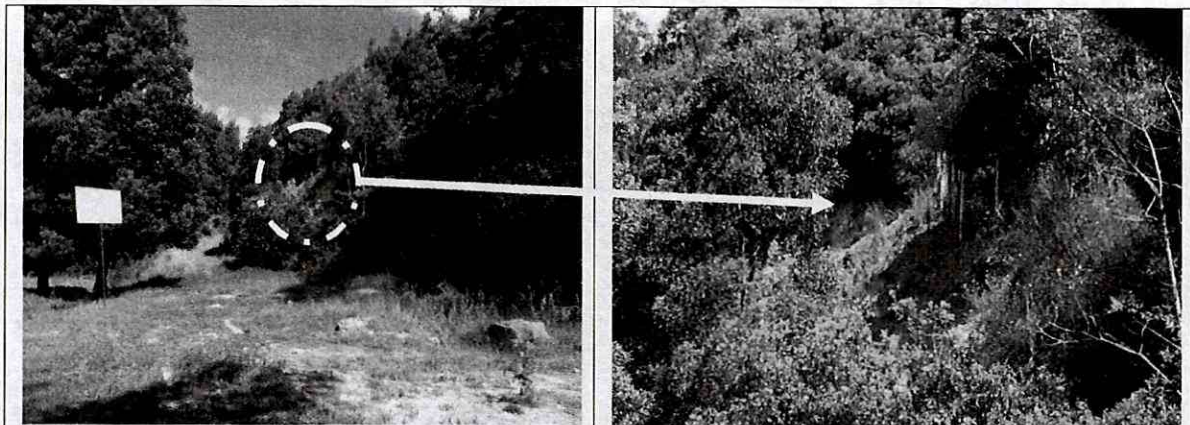
Dados los antecedentes descritos en el numeral 5 del presente concepto, la visita técnica realizada al predio se concentró en definir si en la actualidad, se presenta alguna afectación en los predios de la Transversal 3 No 87-32/26 por los procesos registrados en cercanías al mismo; una vez realizada la inspección visual se pudo establecer que en el predio no se presentan evidencias de procesos de remoción en masa activos de carácter general. No obstante, como se ha mencionado dentro del presente concepto dentro de los predios evaluado se observaron evidencias de procesos de remoción en masa de carácter local al interior del predio; Por lo tanto, debido a las altas pendientes del terreno, los procesos superficiales de inestabilidad identificados, los cuales ante condiciones extremas de agua y/o sismo podrían generar fenómenos de remoción en masa a mayor escala y que la intervención del proyecto podría acelerar la ocurrencia de estos procesos, se considera que es posible que se vea comprometida las condiciones de estabilidad geotécnica de la zona del proyecto.

Fotografía No. 4 y 5. Evidencias de procesos de inestabilidad geotécnicas al interior de los predios evaluados en el presente concepto.

Considerando lo anterior dado que uno de los objetivos de la Resolución 227 de 2006 es “Prevenir la ocurrencia de daños que afecten la habitabilidad, funcionalidad y confiabilidad estructural de nuevas edificaciones o de las existentes, así como de la funcionalidad y permanencia de la infraestructura nueva y existente de servicios públicos, de vías, etc., que pueda verse afectada por el desarrollo propuesto, como resultado de la reactivación de fenómenos de remoción en masa existentes o el desencadenamiento de otros nuevos [...]”, se requiere adelantar la FASE II del estudio detallado de amenaza y riesgo por remoción en masa, de acuerdo con lo establecido en la Resolución 227 de 2006.
