<b>CONCEPTO TÉCNICO SOBRE NECESIDAD DE ESTUDIOS DETALLADOS DE AMENAZA Y RIESGO POR FENOMENOS DE REMOCIÓN EN MASA DENTRO DEL TRÁMITE DE LICENCIA URBANÍSTICA</b>	Código:	GPR-FT-10
		Versión:	04
		Fecha de revisión:	21/06/2011

1.1 CONCEPTO TÉCNICO No. CT:	CT-6747
1.2 ÁREA:	Técnica y de Gestión
1.3 COORDINACIÓN:	Investigación y Desarrollo
1.4 REFERENCIA CRUZADA RADICADO FOPAE:	2012ER21188
1.5 RESPUESTA OFICIAL No.	RO-60849

2.1 SOLICITANTE:	CURADURÍA URBANA No. 4
2.2 PROYECTO:	CASA BELTRAN TRIANA
2.3 LOCALIDAD:	4. San Cristóbal
2.4 UPZ:	51. Los libertadores
2.5 BARRIO O SECTOR CATASTRAL:	Santa Rita Sur Oriental
2.6 DIRECCIÓN:	Calle 48 Sur No 4B - 66 Este
2.7 CHIP:	AAA0005XNBS
2.8 MANZANA CATASTRAL:	10
2.9 PREDIO CATASTRAL:	1
2.10 ÁREA (Ha):	0.008460 (*)
2.11 FECHA DE VISITA:	Diciembre 13 de 2012

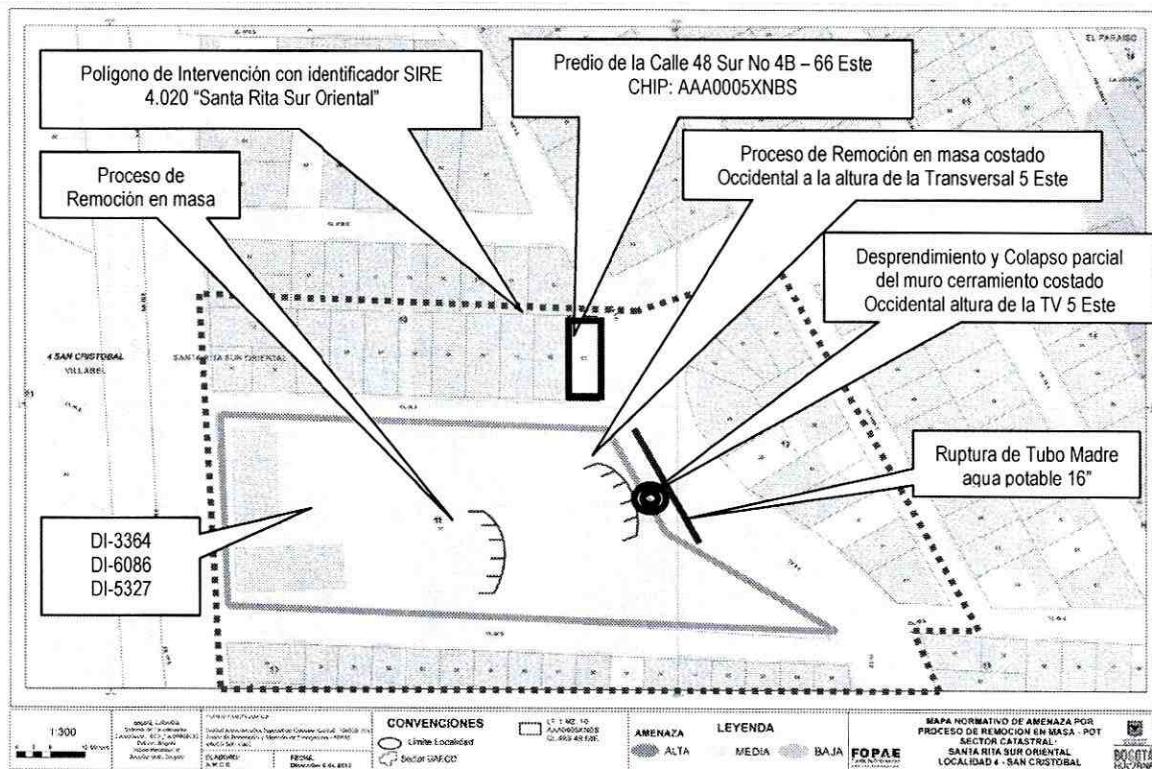
Conforme con el plano normativo de "Amenaza por Remoción en Masa" del Plan de Ordenamiento Territorial de Bogotá - POT, el sector donde se localiza el proyecto "Casa Beltrán Triana" ubicado en la Calle 48 Sur No 4B - 66 Este del barrio Santa Rita Sur Oriental de la Localidad de San Cristóbal, se encuentra en una zona de AMENAZA MEDIA por procesos de remoción en masa (Figura 1).

Figura 1. Localización general del proyecto ubicado en la Calle 48 Sur No 4B - 66 Este, barrio Santa Rita Sur Oriental de la Localidad de San Cristóbal en el Plano Normativo de Amenaza por Remoción en Masa del POT (Decreto 190 de 2004) y referencia de los antecedentes citados en el numeral 5.

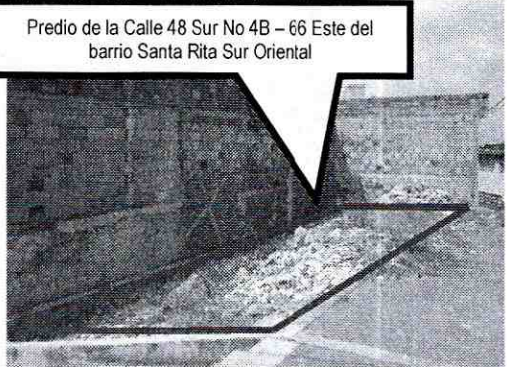
<p>Predio de la Calle 48 Sur No 4B - 66 Este del barrio Santa Rita Sur Oriental</p>

<p>Calle 48 Sur</p>
<p><b>Fotografía No. 1.</b> Vista actual del acceso predio de la Calle 48 Sur No 4B - 66 Este del barrio Santa Rita Sur Oriental, de la Localidad de San Cristóbal donde se desarrollara el proyecto.</p>	<p><b>Fotografía No. 2.</b> Vista (S - N). Vista actual de la Calle 48 Sur con Carrera 5 este. Se observa un sector en proceso de consolidación y que el uso es principalmente residencial.</p>

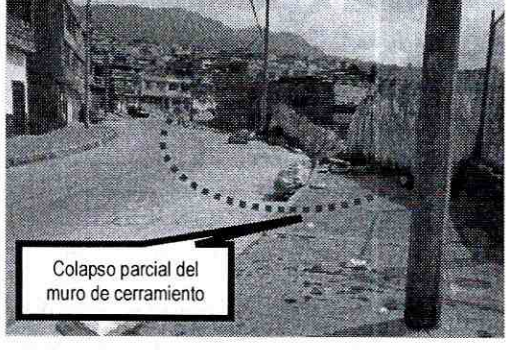
<p>Colapso parcial del muro de cerramiento</p>

<p>Escarpe principal del deslizamiento</p>
<p><b>Fotografía No. 3.</b> Vista (N - S). Panorámica de la Transversal 5 Este. Se observa un desprendimiento y Colapso parcial del muro cerramiento costado Occidental a la altura de la Transversal 5 Este asociado a la ruptura de un tubo de agua potable de 16" en Abril de 2011.</p>	<p><b>Fotografía No. 4.</b> Vista (E - O). Se observa el escarpe principal de uno de los deslizamientos observados el 13 de Diciembre de 2012 en el costado Occidental de la Transversal 5 Este asociado a la ruptura de un tubo de agua potable de 16" en Abril de 2011.</p>

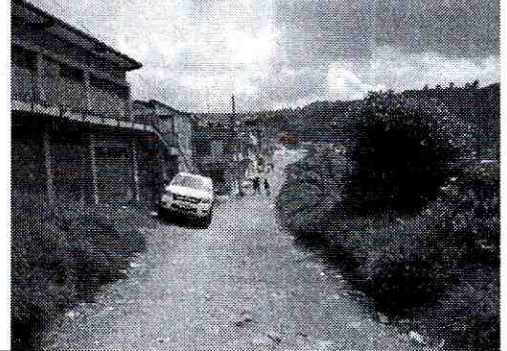
<p><b>Fotografía No. 5.</b> Vista (N - S). Panorámica de la Carrera 4B Este. Se observa el acceso del predio perteneciente al Colegio Distrital Entre Nubes Santa Rita Sur Sede D.</p>	<p><b>Fotografía No. 6.</b> Vista (O - E). Panorámica de la Calle 48 Sur. Se observa un sector consolidado y que el uso es principalmente residencial. Cuenta con una pendiente media a alta y sistemas de alcantarillado.</p>
