CONCEPTO TÉCNICO SOBRE NECESIDAD DE ESTUDIOS DETALLADOS DE AMENAZA Y RIESGO POR FENOMENOS DE REMOCIÓN EN MASA DENTRO DEL TRÁMITE DE LICENCIA URBANÍSTICA	Código:	GPR-FT-10
		Versión:	04
		Fecha de revisión:	21/06/2011

1.1 CONCEPTO TÉCNICO No. CT:	6772
1.2 ÁREA:	Técnica y de Gestión
1.3 COORDINACIÓN:	Investigación y Desarrollo
1.4 REFERENCIA CRUZADA RADICADO FOPAE:	2013ER1021
1.5 RESPUESTA OFICIAL No.	RO-61102

2.1 SOLICITANTE:	CURADURÍA URBANA No. 2
2.2 PROYECTO:	EDIFICIO CALLE 93
2.3 LOCALIDAD:	2. CHAPINERO
2.4 UPZ:	88. EL REFUGIO
2.5 BARRIO O SECTOR CATASTRAL:	El Refugio
2.6 DIRECCIÓN:	Av. Carrera 7 No 93-20
2.7 CHIP:	AAA0093AYKL
2.8 MANZANA CATASTRAL:	09
2.9 PREDIO CATASTRAL:	25
2.10 ÁREA (Ha):	0.191264(*)
2.11 FECHA DE VISITA:	05 Febrero de 2013

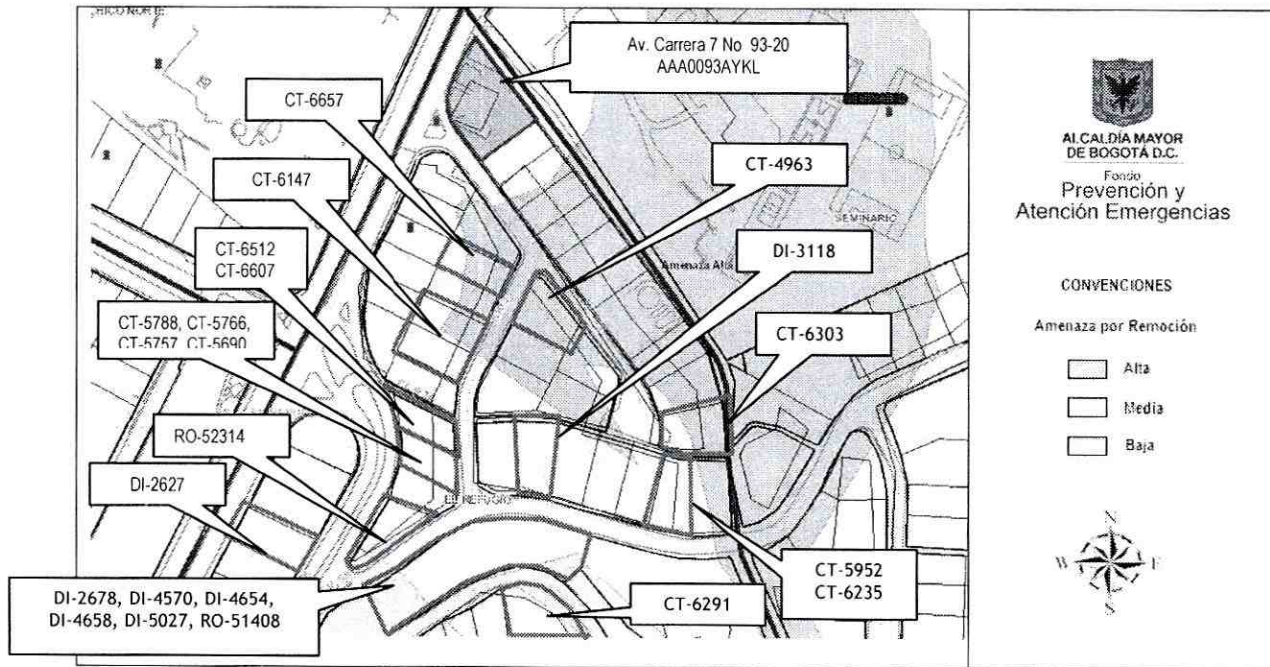
Conforme con el plano normativo de “Amenaza por Remoción en Masa” del Plan de Ordenamiento Territorial de Bogotá-POT, el sector del proyecto ubicado en la Av. Carrera 7 No 93-20, de la Localidad de Chapinero, se encuentra en una zona de Amenaza Media por procesos de remoción en masa (Figura 1).

Figura 1. Localización general del proyecto ubicado de la Av. Carrera 7 No 93-20, en el Plano Normativo de Amenaza por Remoción en Masa del POT (Decreto 190 de 2004), el cual se encuentra en Amenaza Media.

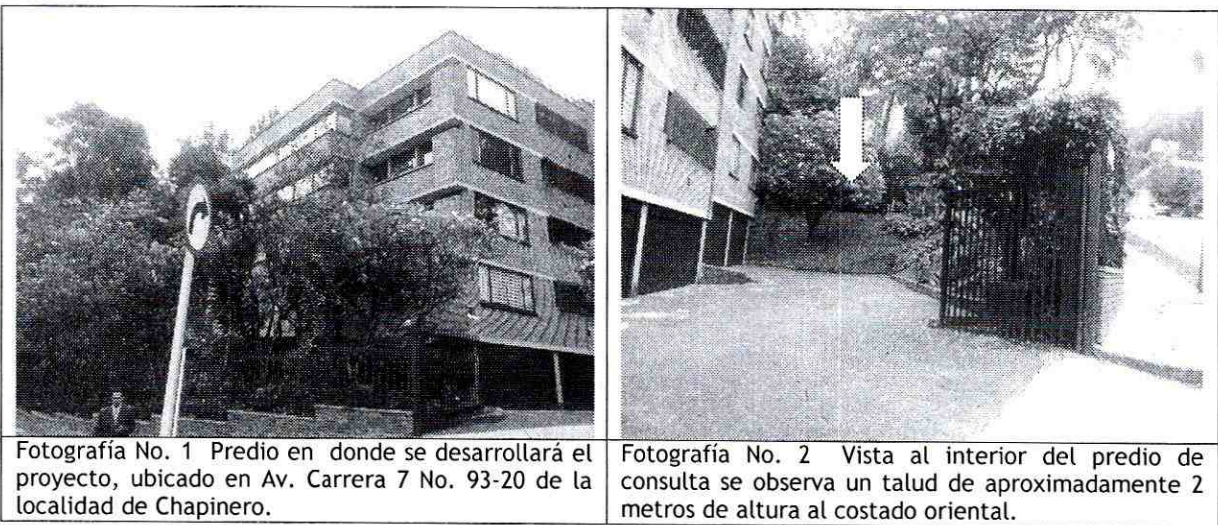
En el momento de la visita, en el predio objeto del presente concepto, se encontraba una edificación de cinco pisos de altura, construida en mampostería estructural que corresponde con un edificio de apartamentos, adicionalmente no se encontraron evidencias de afectación por procesos de remoción en masa de carácter local, ni de carácter general en el área del proyecto o sus zonas aledañas; Por otra parte se resalta que el predio de consulta se encuentra contiguo a una avenida de vital importancia para la movilidad de la ciudad como lo es la Av. Carrera 7 por lo tanto cualquier intervención en el predio de consulta debe garantizar la estabilidad y funcionalidad de la misma. (Fotografía No. 1 a 4).

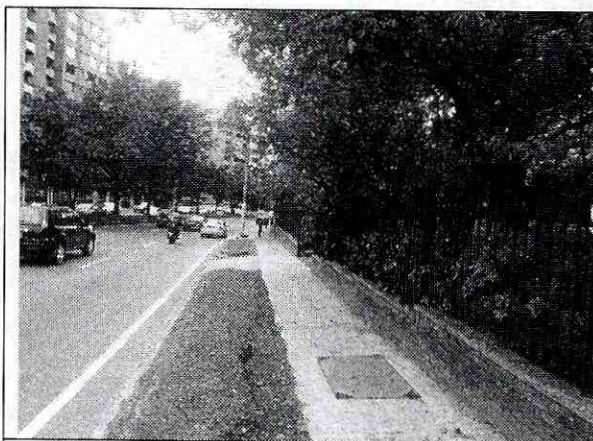
Fotografía No. 3 Vista (S-N), Av. Carrera 7 sector donde se encuentra el proyecto de la Av. Carrera 7 No 93-20

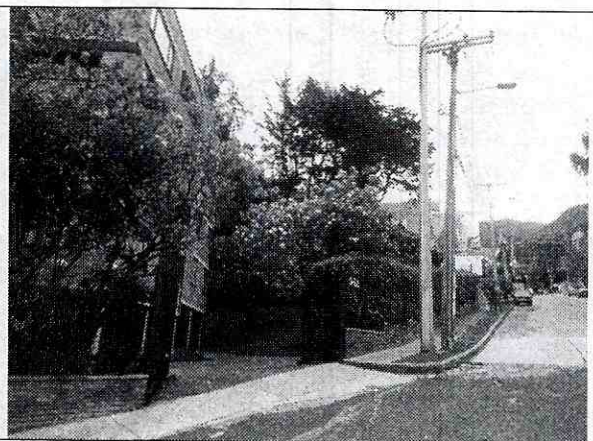
Fotografía No. 4 Vista (E-O), Av. Carrera 7 sector donde se encuentra el proyecto de la Av. Carrera 7 No 93-20
