ALCALDÍA MAYOR DE BOGOTÁ D.C. Fondo Prevención y Atención Emergencias	CONCEPTO TÉCNICO SOBRE NECESIDAD DE ESTUDIOS DETALLADOS DE AMENAZA Y RIESGO POR FENOMENOS DE REMOCIÓN EN MASA DENTRO DEL TRÁMITE DE LICENCIA URBANÍSTICA	Código:	GPR-FT-10
		Versión:	04
		Fecha de revisión:	21/06/2011

1.1 CONCEPTO TÉCNICO No. CT:	6792
1.2 ÁREA:	Técnica y de Gestión
1.3 COORDINACIÓN:	Investigación y Desarrollo
1.4 REFERENCIA CRUZADA RADICADO FOPAE:	2012ER22271
1.5 RESPUESTA OFICIAL No.	RO-61266

2.1 SOLICITANTE:	CURADURÍA URBANA No. 4
2.2 PROYECTO:	Multifamiliar Canadá.
2.3 LOCALIDAD:	4. San Cristóbal
2.4 UPZ:	51. Los Libertadores
2.5 BARRIO O SECTOR CATASTRAL:	Canadá La Güira II Sector
2.6 DIRECCIÓN:	Carrera 2 A Este No. 45 – 18 Sur
2.7 CHIP:	AAA0006DYOM
2.8 MANZANA CATASTRAL:	30
2.9 PREDIO CATASTRAL:	8
2.10 ÁREA (Ha):	0.011(*)
2.11 FECHA DE VISITA:	16 de Enero de 2013

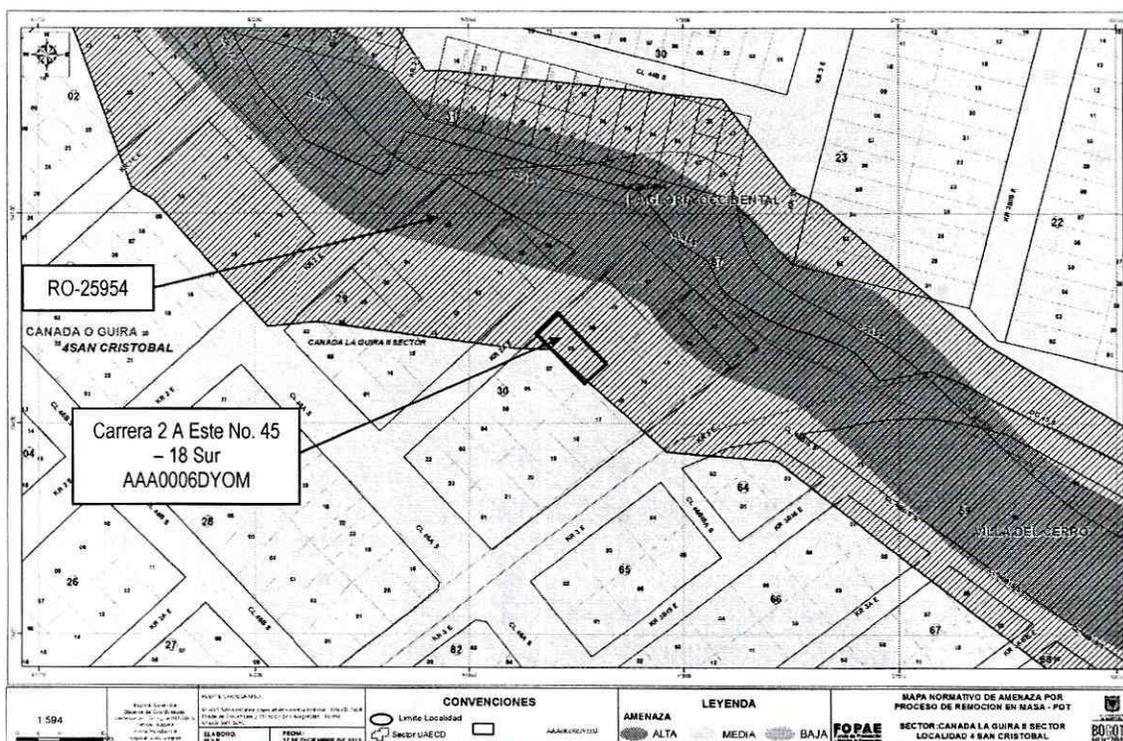
Conforme con el plano normativo de "Amenaza por Remoción en Masa" del Plan de Ordenamiento Territorial de Bogotá – POT, el sector del proyecto ubicado en la Carrera 2 A Este No. 45 – 18 Sur, de la Localidad de San Cristóbal, se encuentra en una zona de *Amenaza Media* por procesos de remoción en masa (Figura 1).

Figura 1. Localización general del proyecto ubicado de la Carrera 2 A Este No. 45 – 18 Sur, en el Plano Normativo de Amenaza por Remoción en Masa del POT (Decreto 190 de 2004), el cual se encuentra en *Amenaza Media*.

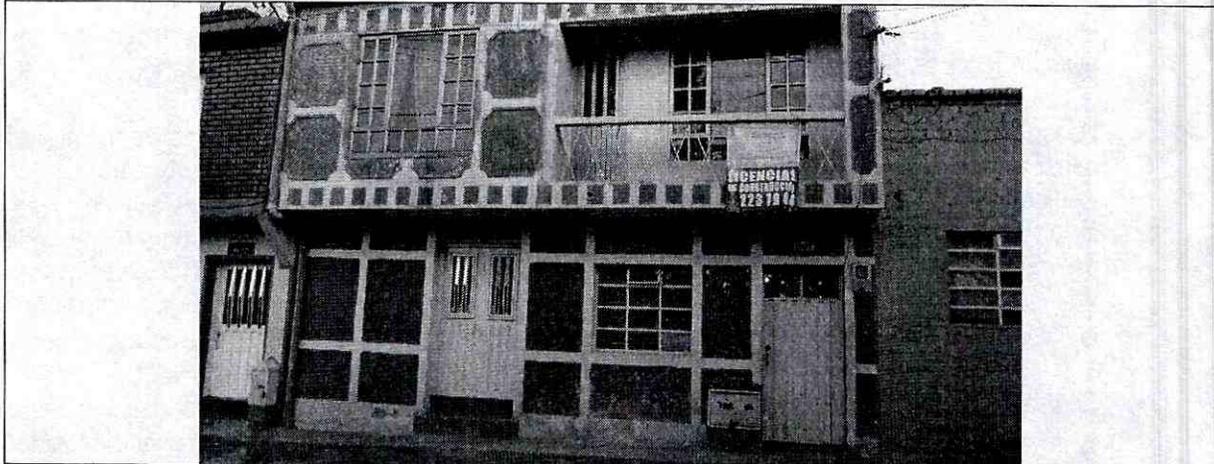
En el momento de la visita técnica al predio objeto del presente concepto técnico, se encontró una edificación de dos niveles y un tercer nivel en construcción, aparentemente construido en mampostería simple y parcialmente confinada. Considerando que la inspección visual adelantada no involucró la evaluación interna de la vivienda no se evidenció exteriormente daños o patologías estructurales que puedan estar asociadas a la presencia de procesos de inestabilidad geotécnica. Sin embargo, como se observa en la Figura 1 del presente concepto técnico el predio se encuentra afectado por la ZMPA de la Quebrada Chiguaza, según el Decreto 190 de 2004.

Con base en la verificación técnica se pudo establecer que el predio en mención no presenta evidencias de afectación por procesos de remoción en masa, ni de carácter local, ni de carácter general en la ladera o zonas aledañas al predio evaluado. Igualmente, se pudo establecer que en las edificaciones aledañas no se evidenciaron daños o patologías que permitieran identificar o definir la presencia de procesos de inestabilidad

Fotografía No. 1. Predio en donde se desarrollará el proyecto ubicado en la Carrera 2 A Este No. 45 - 18 Sur.

- Teniendo en cuenta los aspectos observados y evaluados en este concepto técnico, se considera que para la construcción del proyecto ubicado en la Carrera 2 A Este No. 45 - 18 Sur, de la Localidad de San Cristóbal, **NO SE REQUIERE** adelantar la FASE II del estudio detallado de amenaza y riesgo por remoción en masa, de acuerdo con lo establecido en la Resolución 227 de 2006; por otra parte, esto no exime al constructor del cumplimiento del resto de la normatividad vigente (Norma Sismo Resistente – Código de Construcción – Resolución de Legalización, etc.).
- Es importante aclarar que el pronunciamiento del FOPAE con respecto a la necesidad de estudios detallados de amenaza y riesgo por fenómenos de remoción en masa, no exime al constructor

- Desde el punto de vista de riesgo por remoción en masa, el FOPAE recomienda la realización de un estudio geotécnico y de estabilidad de taludes que cumpla con los requisitos establecidos en el Reglamento Colombiano de Construcción Sismo Resistente NSR – 10 (antes Norma Colombiana de Diseño y Construcción Sismo Resistente NSR – 98) y en especial con lo establecido en el Título H de ese reglamento. Dicho estudio debe contemplar la evaluación de estabilidad de las intervenciones y el diseño detallado de las medidas de estabilización correspondientes para todas las etapas de construcción, especialmente en los taludes de corte y excavaciones que se tenga proyectados.

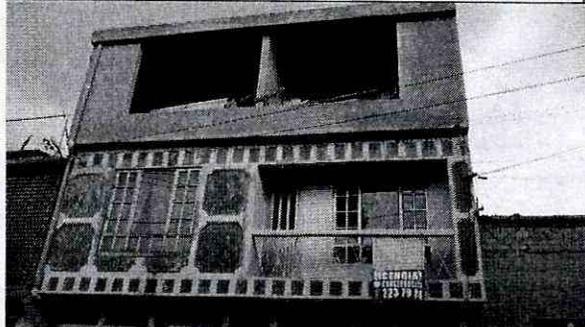
Fotografía No. 2. Vista exterior del tercer nivel en proceso de construcción de la edificación localizada en la Carrera 2 A Este No. 45 - 18 Sur.

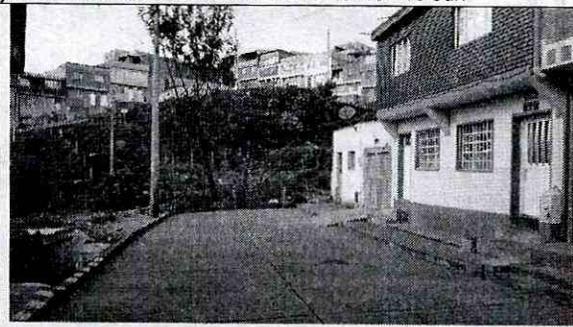
La zona donde se busca desarrollar el proyecto corresponde con uso de suelo urbano con edificaciones de tipo residencial, y algunos predios en límites y dentro de la Zona de Manejo y Preservación Ambiental de la Quebrada Chiguaza, se puede observar en la margen derecha e izquierda de la quebrada los predios que han sido evacuados y recomendados al programa de reasentamiento como consta en los antecedentes técnicos del sector (Figura 1). El sector se encuentra consolidado con densidad de construcción media, contando con vías pavimentadas. En la zona se encuentran edificaciones de hasta tres (3) pisos, en un terreno con pendiente media a alta.

Fotografía No. 3. Panorámica del margen derecho e izquierdo de la Quebrada Chigüaza donde se observan los predios propiedad del FOPAE, y que fueron reubicados por manejo y preservación de la ZMPA de la quebrada.

- Adicionalmente, según la información cartográfica que posee esta entidad, el predio de la Carrera 2 A Este No. 45 - 18 Sur se encuentra dentro de la Zona de Manejo y Preservación Ambiental de la Quebrada Chiguaza. Por lo tanto, teniendo en cuenta el Decreto 190 de 2004, se recomienda consultar en la Empresa de Acueducto y Alcantarillado de Bogotá (E.A.A.B.), la delimitación, condiciones y restricciones establecidas para la zona de ronda de los zanjones presentes, debido a que esta es la entidad competente de la definición y por consiguiente, de la afectación de las zonas de ronda de los cuerpos de agua localizados en el Distrito Capital, y de esta manera garantizar que el predio esté excluido de esta zona y no se afecte la red hídrica del sector, que se traduce en generación o aceleración de procesos de inestabilidad.
