ALCALDÍA MAYOR DE BOGOTÁ D.C. Fondo Prevención y Atención Emergencias	CONCEPTO TÉCNICO SOBRE NECESIDAD DE ESTUDIOS DETALLADOS DE AMENAZA Y RIESGO POR FENOMENOS DE REMOCIÓN EN MASA DENTRO DEL TRÁMITE DE LICENCIA URBANÍSTICA	Código:	GPR-FT-10
		Versión:	04
		Fecha de revisión:	21/06/2011

1.1 CONCEPTO TÉCNICO No. CT:	CT-6879
1.2 ÁREA:	Técnica y de Gestión
1.3 COORDINACIÓN:	Investigación y Desarrollo
1.4 REFERENCIA CRUZADA RADICADO FOPAE:	2013ER1139
1.5 RESPUESTA OFICIAL No.	RO-62668

2.1 SOLICITANTE:	CURADURÍA URBANA No. 4
2.2 PROYECTO:	Multifamiliar Castellanos
2.3 LOCALIDAD:	18. Rafael Uribe Uribe
2.4 UPZ:	55. Diana Turbay
2.5 BARRIO O SECTOR CATASTRAL:	Palermo Sur
2.6 DIRECCIÓN:	Carrera 1A Este No 49C-32 Sur
2.7 CHIP:	AAA0025OXAF
2.8 MANZANA CATASTRAL:	21
2.9 PREDIO CATASTRAL:	04
2.10 ÁREA (Ha):	0.0072 (*)
2.11 FECHA DE VISITA: FECHA DE EMISIÓN CT:	Abril 14 de 2013 Mayo 9 de 2013

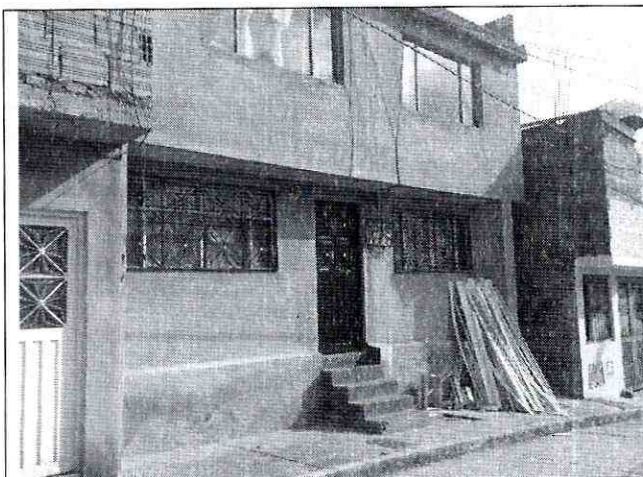
Fotografía No. 1. Predio en donde se desarrollará el proyecto, ubicado en la Carrera 1A Este No 49C-32 Sur de la localidad de Rafael Uribe Uribe.

En el momento de la visita, en el predio objeto del presente concepto, se encontró una edificación de dos (2) pisos de altura construida en mampostería simple, sin evidencias de afectación por procesos de remoción en masa de carácter local, ni de carácter general en la ladera o zonas aledañas al predio evaluado.

Teniendo en cuenta los aspectos observados y evaluados en este concepto técnico, se considera que para la construcción del proyecto ubicado en la Carrera 1A Este No 49C-32 Sur, de la Localidad de Rafael Uribe Uribe, **NO SE REQUIERE** adelantar la FASE II del estudio detallado de amenaza y riesgo por remoción en masa, de acuerdo con lo establecido en la Resolución 227 de 2006; por otra parte, esto no exime al constructor del cumplimiento del resto de la normatividad vigente (Norma Sismo Resistente – Código de Construcción – Resolución de Legalización, etc.).

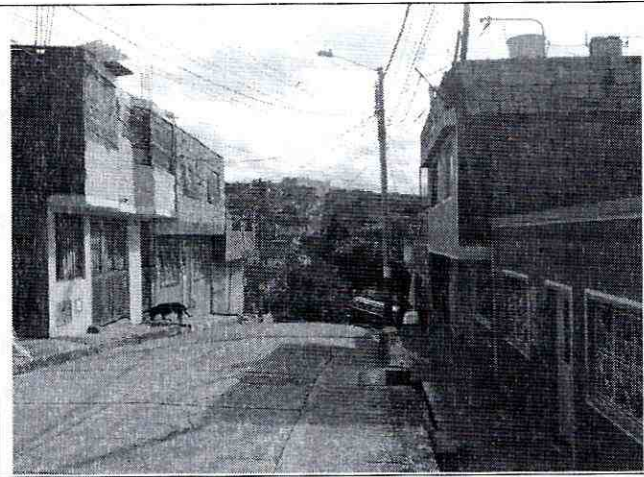
Fotografía No. 2. Vista del sector donde se localiza el proyecto de la Carrera 1A Este No 49C-32 Sur se evidencia un sector en proceso de consolidación cuyo uso es principalmente residencial.

La zona de interés cuenta con un uso de suelo urbano, que corresponde a un sector en proceso de consolidación con densidad de construcción media principalmente residencial, en un terreno con pendiente media, contando con vías principales pavimentadas y sistemas de recolección de aguas lluvias y aguas residuales. En el sector se encuentran edificaciones de hasta tres (3) pisos de altura, las cuales son de sistemas estructurales diversos entre los que se encuentran mampostería parcialmente confinada y mampostería simple, en el momento de la verificación técnica adelantada las edificaciones aledañas no

evidenciaban daños o patologías que permitieran identificar o definir la presencia de procesos de inestabilidad geotécnica en el área del proyecto.
