<b>CONCEPTO TÉCNICO DE REVISIÓN DE ESTUDIO PARTICULAR DE AMENAZA Y RIESGO POR FENÓMENOS DE REMOCIÓN EN MASA EN FASE I</b>	Código:	GPR-FT-08
		Versión:	04
		Código Documental:

1.1 CONCEPTO TÉCNICO No. CT:	7220
1.2 ÁREA:	Análisis y Mitigación de Riesgos
1.3 COORDINACIÓN:	Estudios y Conceptos Técnicos
1.4 REFERENCIA CRUZADA RADICADO FOPAE:	2013ER26939
1.5 RESPUESTA OFICIAL No.	RO-68029

2.1 SOLICITANTE:	E Y R ESPINOSA Y RESTREPO S.A.
2.2 PROYECTO:	SALON COMUNAL VARGAS VILA
2.3 LOCALIDAD:	19. Ciudad Bolívar
2.4 UPZ:	67. Lucero
2.5 BARRIO O SECTOR CATASTRAL:	Barrio Altos de Jalisco - Sector Catastral Lucero Alto
2.6 DIRECCIÓN:	Transversal 18 Q Bis A y Transversal 18 Q Bis C, entre la Diagonal 61 B Sur y la Diagonal 61 B Bis Sur (*)
2.7 CHIP:	(*)
2.8 ÁREA (Ha):	0.017 (**)
2.9 FECHA DE VISITA:	26 de Agosto de 2013
2.10 EJECUTOR DEL ESTUDIO:	E Y R ESPINOSA Y RESTREPO S.A.

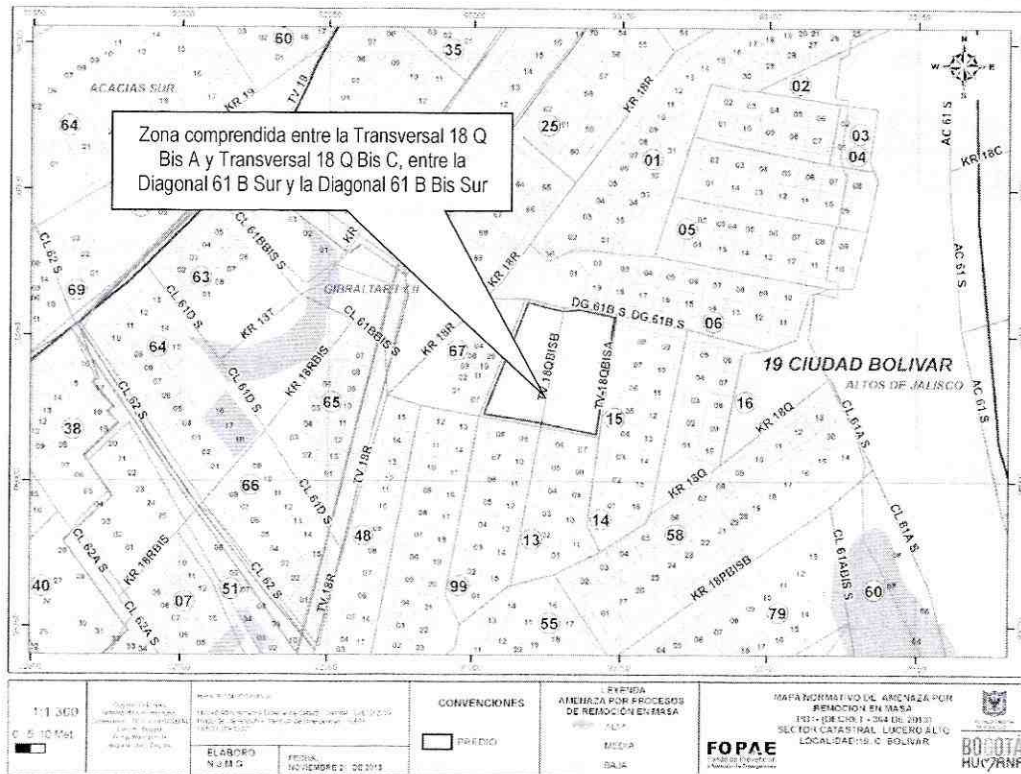
Figura No. 1. Localización general del proyecto “SALÓN COMUNAL VARGAS VILA” ubicado en la Transversal 18 Q Bis A y Transversal 18 Q Bis C, entre la Diagonal 61 B Sur y la Diagonal 61 B Bis Sur en el Plano Normativo de Amenaza por Remoción en Masa (Decreto 364 de 2013).

En la Figura 1 se presenta la localización general del predio ubicado entre la

Transversal 18 Q Bis A y Transversal 18 Q Bis C, entre la Diagonal 61 B Sur y la Diagonal 61 B Bis Sur, en el plano normativo de amenaza por remoción en masa del POT. El sector se encuentra en zona de AMENAZA MEDIA por procesos de remoción en masa.

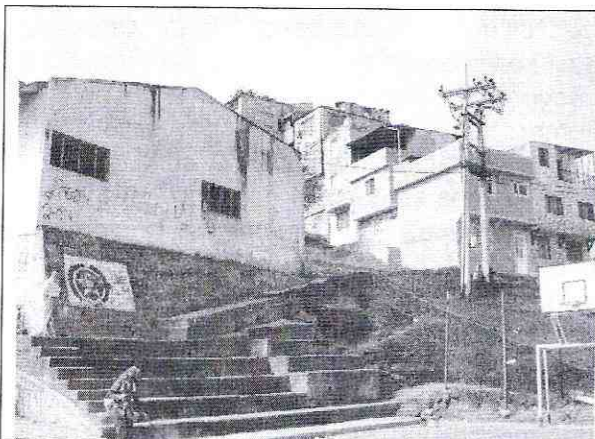
Fotografía No 1. Vista del “Salón Comunal Vargas Vila”.

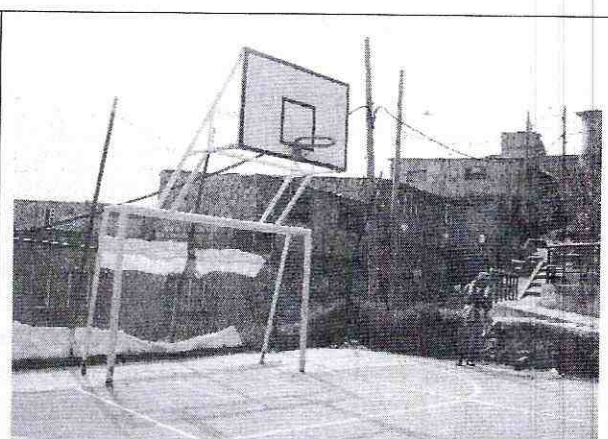
Fotografía No 2. Vista del interior del predio objeto de concepto técnico.

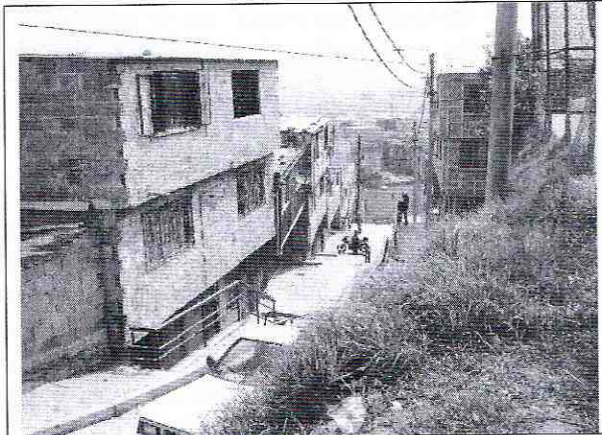
El área donde se propone adelantar el proyecto, corresponde con una zona de pendiente media, en el que en el momento de la verificación de campo no se observaron procesos activos de remoción en masa ni evidencias de éstos. En el área cercana a la del desarrollo del proyecto se encuentran edificaciones de hasta tres (3) pisos de altura.

Fotografía No. 3. Vista del sector donde se adelantará el proyecto.

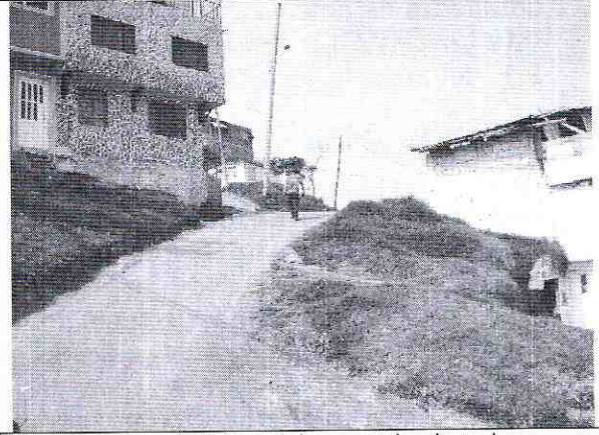
En el mencionado predio se encontró una edificación que un sector cuenta con dos (2) pisos de altura y en el otro en mayor extensión un (1) piso de altura. En el momento de la verificación de campo adelantada no se evidenciaron condiciones o elementos que permitan inferir la presencia de procesos de inestabilidad geotécnica activos en el área del proyecto o sus zonas aledañas.

Fotografía No. 4. Vista del sector donde se busca adelantará el proyecto.
