<b>CONCEPTO TÉCNICO SOBRE NECESIDAD DE ESTUDIOS DETALLADOS DE AMENAZA Y RIESGO POR FENOMENOS DE REMOCIÓN EN MASA DENTRO DEL TRÁMITE DE LICENCIA URBANÍSTICA</b>	Código:	GPR-FT-10
		Versión:	04
		Fecha de revisión:	21/06/2011

<b>1.1 CONCEPTO TÉCNICO No. CT:</b>	7222
<b>1.2 ÁREA:</b>	Análisis y Mitigación del Riesgo
<b>1.3 COORDINACIÓN:</b>	Estudios y Conceptos Técnico
<b>1.4 REFERENCIA CRUZADA RADICADO FOPAE:</b>	2012ER27378
<b>1.5 RESPUESTA OFICIAL No.</b>	RO-68078

<b>2.1 SOLICITANTE:</b>	Arquitecto Jesús Alfonso Arrechea
<b>2.2 PROYECTO:</b>	Multifamiliar VIS El Progreso III San Pedro
<b>2.3 LOCALIDAD:</b>	4. San Cristóbal
<b>2.4 UPZ:</b>	32. San Blas
<b>2.5 BARRIO O SECTOR CATASTRAL:</b>	El Ramajal (San Pedro)
<b>2.6 DIRECCIÓN:</b>	Calle 28 Sur # 9B-55 Este
<b>2.7 CHIP:</b>	AAA0002ZOAW
<b>2.8 MANZANA CATASTRAL:</b>	36
<b>2.9 PREDIO CATASTRAL:</b>	16
<b>2.10 ÁREA (Ha):</b>	0.0588(*)
<b>2.11 FECHA DE VISITA:</b>	Enero 21 de 2014

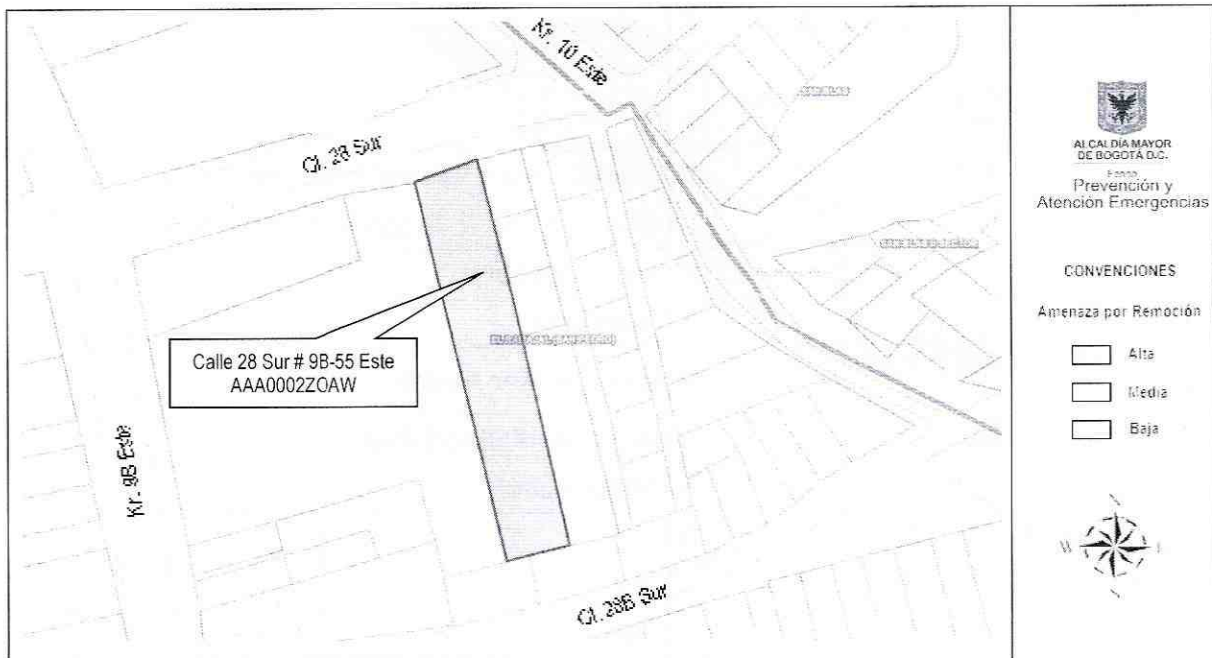
Conforme con el plano normativo de “Amenaza por Remoción en Masa” del Plan de Ordenamiento Territorial de Bogotá–POT, el sector del proyecto Multifamiliar VIS El Progreso III San Pedro ubicado en la Calle 28 Sur # 9B-55 Este, de la Localidad de San Cristóbal, se encuentra en una zona de Amenaza Media por procesos de remoción en masa (Figura 1).

Figura 1. Localización general del proyecto Multifamiliar VIS El Progreso III San Pedro ubicado en la Calle 28 Sur # 9B-55 Este en el Plano Normativo de Amenaza por Remoción en Masa del POT (Decreto 364 de 2013), el cual se encuentra en Amenaza Media.

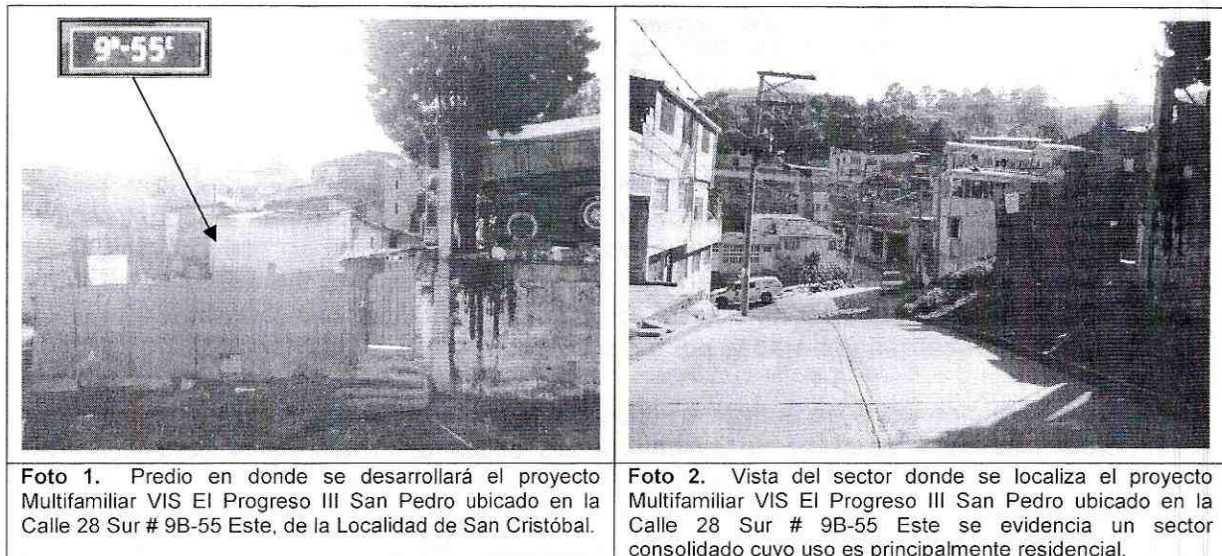
La zona de interés cuenta con un uso de suelo urbano, que corresponde a un sector consolidado con densidad de construcción alta principalmente residencial, en un terreno con pendiente baja, contando con vías principales pavimentadas y sistemas de recolección de aguas lluvias y aguas residuales. En el sector se encuentran edificaciones hasta de tres (3) niveles, las cuales cuentan con varios sistemas estructurales entre los que se destacan mampostería parcialmente confinada y mampostería simple; al momento de la verificación técnica adelantada, las edificaciones de la zona no evidenciaban daños o patologías que permitan identificar o definir la presencia de procesos de inestabilidad geotécnica en el área del proyecto (Fotografía 1 y 2).

En el momento de la visita técnica al predio de la Calle 28 Sur # 9B-55 Este, en el barrio El Ramajal (San Pedro), de la Localidad de San Cristóbal, se encontró una construcción de un (1) nivel con sistema estructural en madera y mampostería simple; en el predio no se evidenciaron procesos de remoción en masa de carácter local, tampoco se encontraron evidencias de procesos de remoción en masa de carácter general en la zona de influencia del proyecto. A pesar de lo anterior, se advierte que cualquier intervención que se realice, debe tener en cuenta la presencia de la infraestructura aledaña, por lo que el responsable del proyecto debe garantizar en todo momento la estabilidad general del lote y su entorno, lo anterior enmarcado en los Artículos 15 y 16 del Decreto 332 de 2004.

Teniendo en cuenta los aspectos observados y evaluados en este concepto técnico, se considera que para la construcción del proyecto Multifamiliar VIS El Progreso III San Pedro ubicado en la Calle 28 Sur # 9B-55 Este, de la Localidad de San Cristóbal, **NO SE REQUIERE** adelantar la FASE II del estudio detallado de amenaza y riesgo por remoción en masa, de acuerdo con lo establecido en la Resolución 227 de 2006; por otra parte, esto no exime al constructor del cumplimiento del resto de la normatividad vigente (Norma Sismo Resistente – Código de Construcción – Resolución de Legalización, etc.).
