ALCALDÍA MAYOR DE BOGOTÁ D.C. Fondo Prevenición y Atención Emergencias	CONCEPTO TÉCNICO SOBRE NECESIDAD DE ESTUDIOS DETALLADOS DE AMENAZA Y RIESGO POR FENOMENOS DE REMOCIÓN EN MASA DENTRO DEL TRÁMITE DE LICENCIA URBANÍSTICA	Código:	GPR-FT-10
		Versión:	04
		Fecha de revisión:	21/06/2011

1.1 CONCEPTO TÉCNICO No. CT:	7031
1.2 ÁREA:	Técnica y de Gestión
1.3 COORDINACIÓN:	Investigación y Desarrollo
1.4 REFERENCIA CRUZADA RADICADO FOPAE:	2013ER16537
1.5 RESPUESTA OFICIAL No.	RO-65052

2.1 SOLICITANTE:	CURADURÍA URBANA No. 4
2.2 PROYECTO:	Vivienda Rubio
2.3 LOCALIDAD:	4. San Cristóbal
2.4 UPZ:	33. Sosiego
2.5 BARRIO O SECTOR CATASTRAL:	Santa Ana Sur
2.6 DIRECCIÓN:	carrera 1 A Este No. 11 – 15 Sur
2.7 CHIP:	AAA0001BTDE
2.8 MANZANA CATASTRAL:	32
2.9 PREDIO CATASTRAL:	3
2.10 ÁREA (Ha):	0.02 (*)
2.11 FECHA DE VISITA:	22 de Agosto de 2013

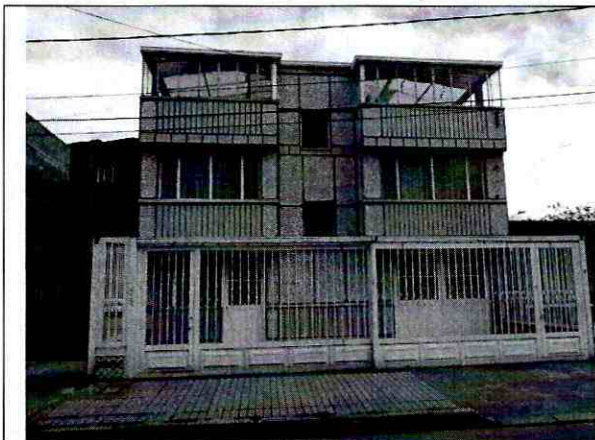
La zona donde se busca desarrollar el proyecto corresponde con uso de suelo urbano con edificaciones de tipo preferencialmente residencial. Es un sector consolidado, en un terreno de pendiente baja con densidad de construcción alta, el cual cuenta con vías secundarias en pavimento flexible y sistemas de recolección de aguas lluvias y aguas residuales (ver Fotografías No. 1 y 2).

En el momento de la visita técnica al predio se encontró construida una (1) edificación de tres (3) pisos, con un sistema estructural en mampostería confinada, con cobertura en teja plástica ateniendo en cuenta que la descripción corresponde sólo a una inspección visual que involucró únicamente la parte externa de la edificación.

Con base en la verificación técnica se pudo establecer que el predio en mención no presenta evidencias de afectación por procesos de remoción en masa, ni de carácter local, ni de carácter general en la ladera o zonas aledañas al predio evaluado. Igualmente, se pudo establecer que en las edificaciones aledañas no se evidenciaron daños o patologías que permitieran identificar o definir la presencia de procesos de inestabilidad geotécnica en el área del proyecto.

Fotografía 1. Predio del proyecto carrera 1A Este 11-15Sur

- Teniendo en cuenta los aspectos observados y evaluados en este concepto técnico, se considera que para la construcción del proyecto ubicado en la carrera 1 A Este No. 11 – 15 Sur, de la Localidad de San Cristóbal, **NO SE REQUIERE** adelantar la FASE II del estudio detallado de amenaza y riesgo por remoción en masa, de acuerdo con lo establecido en la Resolución 227 de 2006; por otra parte, esto no exime al constructor del cumplimiento del resto de la normatividad vigente (Norma Sismo Resistente – Código de Construcción – Resolución de Legalización, etc.).

- Desde el punto de vista de riesgo por remoción en masa, el FOPAE recomienda la realización de un estudio geotécnico y de estabilidad de taludes que cumpla con los requisitos establecidos en el Reglamento Colombiano de Construcción Sismo Resistente NSR – 10 (antes Norma Colombiana de Diseño y Construcción Sismo Resistente NSR – 98) y en especial con lo establecido en el Título H de ese reglamento. Dicho estudio debe contemplar la evaluación de estabilidad de las intervenciones y el diseño detallado de las medidas de estabilización correspondientes para todas las etapas de construcción, especialmente en los taludes de corte y excavaciones que se tenga proyectados.

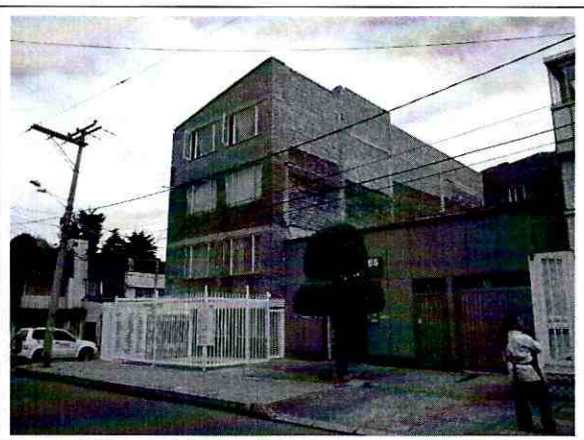
En la zona se encuentran construcciones de hasta cuatro (4) pisos de altura, con un sistema estructural que varía entre mampostería confinada a parcialmente confinada; apreciación que es limitada ya que está basada en la identificación visual llevada a cabo al exterior de las edificaciones existentes.

Fotografía 2. Panorámica de la carrera 1A Este 11-15Sur
