CONCEPTO TÉCNICO SOBRE NECESIDAD DE ESTUDIOS DETALLADOS DE AMENAZA Y RIESGO POR FENOMENOS DE REMOCIÓN EN MASA DENTRO DEL TRÁMITE DE LICENCIA URBANÍSTICA	Código:	GPR-FT-10
		Versión:	04
		Fecha de revisión:	21/06/2011

1.1 CONCEPTO TÉCNICO No. CT:	7097
1.2 ÁREA:	Técnica y de Gestión
1.3 COORDINACIÓN:	Investigación y Desarrollo
1.4 REFERENCIA CRUZADA RADICADO FOPAE:	2013ER10406
1.5 RESPUESTA OFICIAL No.	RO-66312

2.1 SOLICITANTE:	CURADURÍA URBANA No. 4
2.2 PROYECTO:	Vivienda
2.3 LOCALIDAD:	4. San Cristóbal
2.4 UPZ:	34. 20 de Julio
2.5 BARRIO O SECTOR CATASTRAL:	Urbanización Villa de los Alpes
2.6 DIRECCIÓN:	Calle 36 Sur No 3 A - 03
2.7 CHIP:	AAA0008EABR
2.8 MANZANA CATASTRAL:	63
2.9 PREDIO CATASTRAL:	28
2.10 ÁREA (Ha):	0.0036 (*)
2.11 FECHA DE VISITA: FECHA DE EMISIÓN CT:	Octubre 24 de 2013 Noviembre 20 de 2013

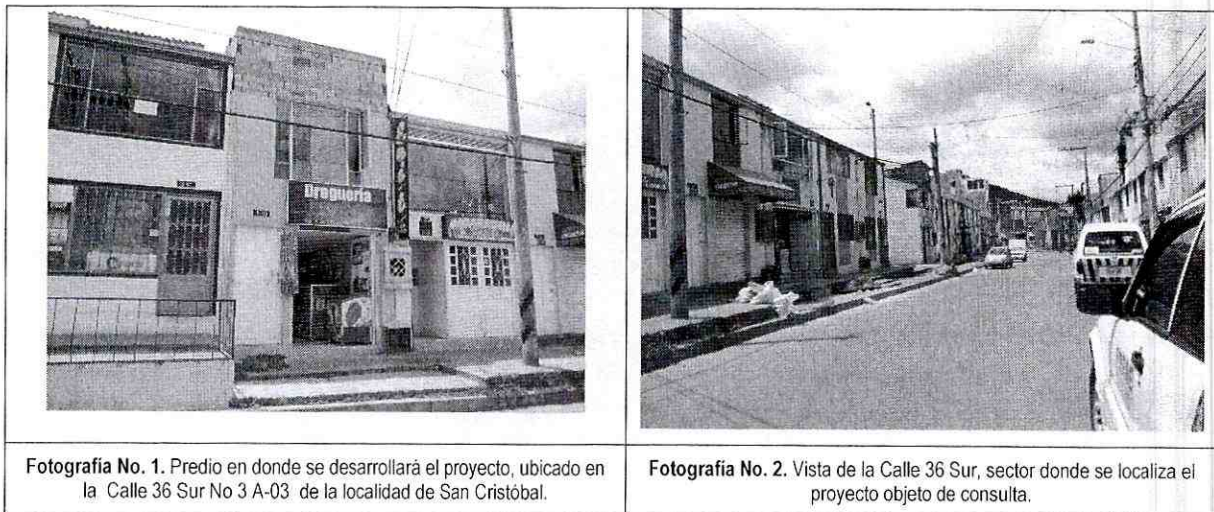
En la zona se encuentran edificaciones de hasta cuatro (4) pisos de altura; al momento de la verificación técnica se encontró una edificación de tres niveles construida en mampostería simple, no se evidencian en las construcciones aledañas daños que infieran procesos de inestabilidad activos dentro del área que ocupará el proyecto en mención; así mismo, en las edificaciones y vías aledañas no se observaron evidencias o rasgos físicos asociados a la ocurrencia de procesos de remoción en masa activos de carácter local que involucren el área donde se busca desarrollar el proyecto.

Teniendo en cuenta lo anterior, es importante efectuar una apropiada y completa caracterización física y mecánica de todos los materiales presentes en el subsuelo, que presenten interacción con la edificación proyectada y con los predios vecinos, para de esta manera, además de proponer un adecuado nivel de cimentación y valor de capacidad portante admisible para el diseño de la cimentación, dar las medidas y recomendaciones pertinentes de intervención de la zona, garantizando en todo momento taludes de excavación estables y obras de contención seguras y confiables, ofreciendo no solo condiciones de estabilidad para el proyecto sino también para las edificaciones e infraestructuras aledañas.
