<b>ALCALDÍA MAYOR DE BOGOTÁ D.C.</b> Fondo Prevención y Atención Emergencias	<b>CONCEPTO TÉCNICO SOBRE NECESIDAD DE ESTUDIOS DETALLADOS DE AMENAZA Y RIESGO POR FENOMENOS DE REMOCIÓN EN MASA DENTRO DEL TRÁMITE DE LICENCIA URBANÍSTICA</b>	Código:	GPR-FT-10
		Versión:	04
		Fecha de revisión:	21/06/2011

1.1 CONCEPTO TÉCNICO No.	CT-7105
1.2 ÁREA:	Técnica y de Gestión
1.3 COORDINACIÓN:	Investigación y Desarrollo
1.4 REFERENCIA CRUZADA RADICADO FOPAE:	2013ER21373
1.5 RESPUESTA OFICIAL No.	RO-66422

2.1 SOLICITANTE:	Curaduría Urbana No 4
2.2 PROYECTO:	"Vivienda"
2.3 LOCALIDAD:	4. San Cristóbal
2.4 UPZ:	32. San Blas
2.5 BARRIO O SECTOR CATASTRAL:	Sector Catastral Las Mercedes
2.6 DIRECCIÓN:	Calle 18 Sur No 7-26 Este (**)
2.7 CHIP:	AAA0000PNZM (*)
2.8 MANZANA CATASTRAL:	13
2.9 PREDIO CATASTRAL:	03
2.10 ÁREA (Ha):	0.0192 (*)
2.11 FECHA DE VISITA:	Noviembre 27 de 2013
FECHA DE EMISIÓN:	Diciembre 03 de 2013

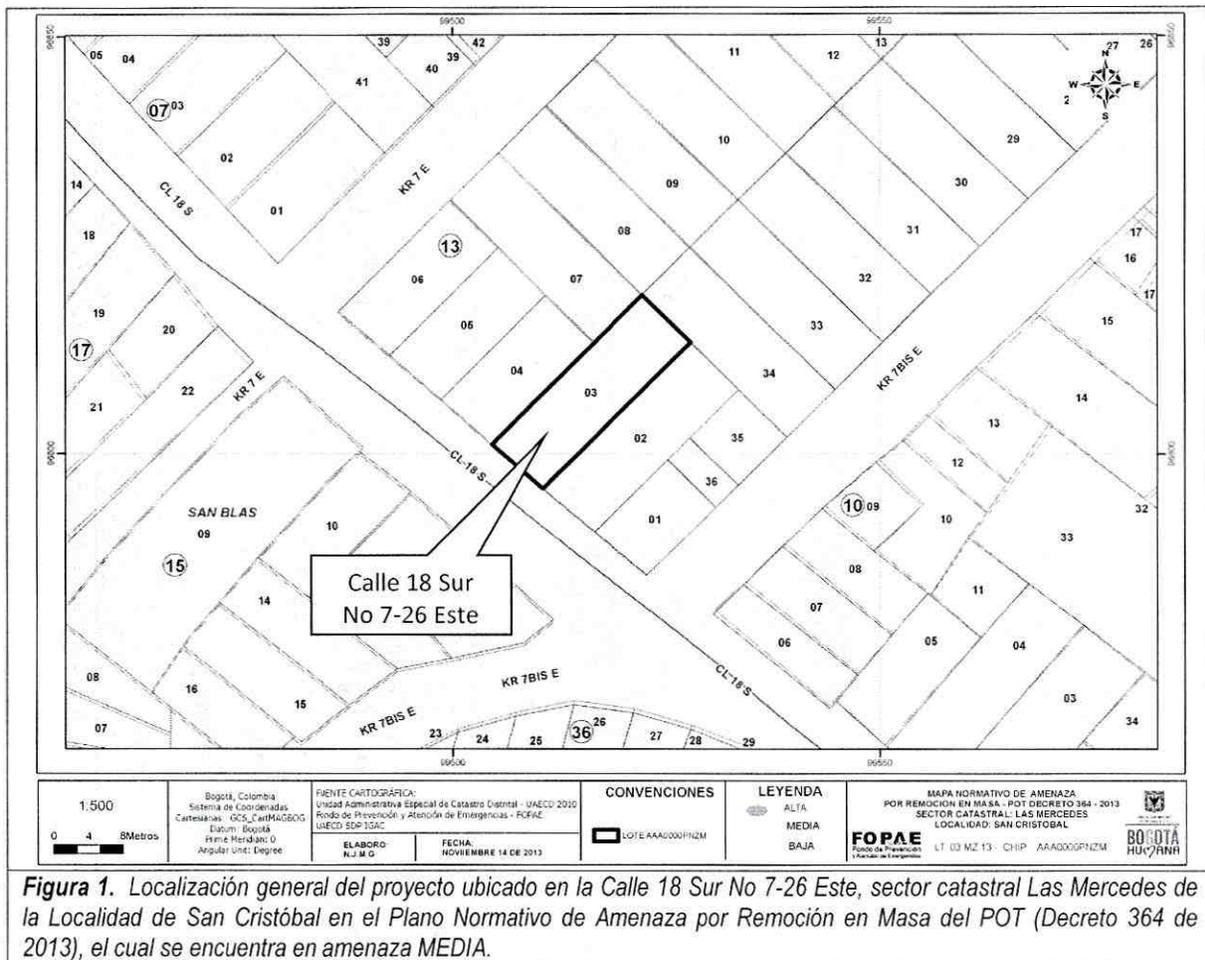
Conforme con el plano normativo de "Amenaza por Remoción en Masa" del Plan de Ordenamiento Territorial de Bogotá - POT, el sector del proyecto ubicado de la Calle 18 Sur No 7-26 Este de la Localidad de San Cristóbal, se encuentra en una zona de AMENAZA MEDIA por procesos de remoción en masa (Figura 1).

**Figura 1.** Localización general del proyecto ubicado en la Calle 18 Sur No 7-26 Este, sector catastral Las Mercedes de la Localidad de San Cristóbal en el Plano Normativo de Amenaza por Remoción en Masa del POT (Decreto 364 de 2013), el cual se encuentra en amenaza MEDIA.

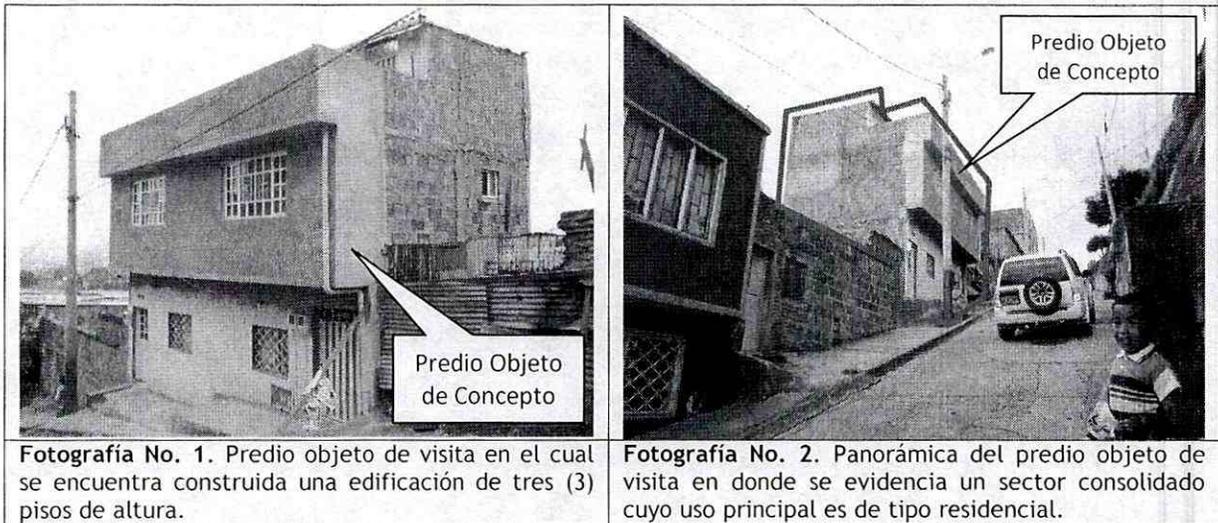
En el momento de la visita técnica al predio objeto del presente concepto técnico, se encontró construida una edificación de tres (3) pisos de altura, conformada por mampostería parcialmente confinada. En el predio no se observaron evidencias de afectación por procesos de remoción en masa de carácter local en su interior, ni de carácter general en la ladera o zonas aledañas al predio evaluado (Fotografías No 1 y 2).

Fotografía No. 1. Predio objeto de visita en el cual se encuentra construida una edificación de tres (3) pisos de altura.

Fotografía No. 2. Panorámica del predio objeto de visita en donde se evidencia un sector consolidado cuyo uso principal es de tipo residencial.

Finalmente y considerando que en la visita de campo efectuada al predio de la Calle 18 Sur No 7-26 Este (Fotografías 1 y 2), se encontró construida una edificación de tres (3) pisos que posiblemente se ajusta a la descripción del proyecto incluido en el formato de solicitud GPR-FT-03 enviado por la Curaduría Urbana No 4; se recomienda a la Alcaldía Local de San Cristóbal, verificar si se ha cometido alguna infracción urbanística para que si es del caso, lleve a cabo las acciones pertinentes dentro de su competencia como encargada del control urbano en su localidad.
