CONCEPTO TÉCNICO SOBRE NECESIDAD DE ESTUDIOS DETALLADOS DE AMENAZA Y RIESGO POR FENOMENOS DE REMOCIÓN EN MASA DENTRO DEL TRÁMITE DE LICENCIA URBANÍSTICA	Código:	GPR-FT-10
		Versión:	04
		Fecha de revisión:	21/06/2011

1.1 CONCEPTO TÉCNICO No. CT:	CT-7124
1.2 ÁREA:	Técnica y de Gestión
1.3 COORDINACIÓN:	Investigación y Desarrollo
1.4 REFERENCIA CRUZADA RADICADO FOPAE:	2012ER18873
1.5 RESPUESTA OFICIAL No.	RO-66528

2.1 SOLICITANTE:	CURADURÍA URBANA No. 2
2.2 PROYECTO:	CAMEO USAQUÉN
2.3 LOCALIDAD:	1. Usaquén
2.4 UPZ:	14. Usaquén
2.5 BARRIO O SECTOR CATASTRAL:	Usaquén
2.6 DIRECCIÓN:	Carrera 5 No 120A - 14
2.7 CHIP:	AAA0101ZHWF
2.8 MANZANA CATASTRAL:	49
2.9 PREDIO CATASTRAL:	2
2.10 ÁREA (Ha):	0.0477 (*)
2.11 FECHA DE VISITA:	Octubre 3 de 2013

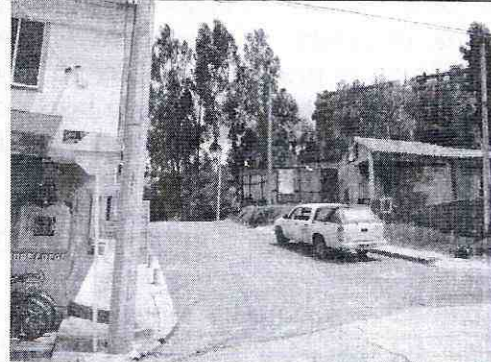
Fotografía No. 2. Vista (S - N). Vista actual de la Carrera 5. Se observa una zona de pendiente media y sistemas de recolección de aguas lluvias y aguas residuales.

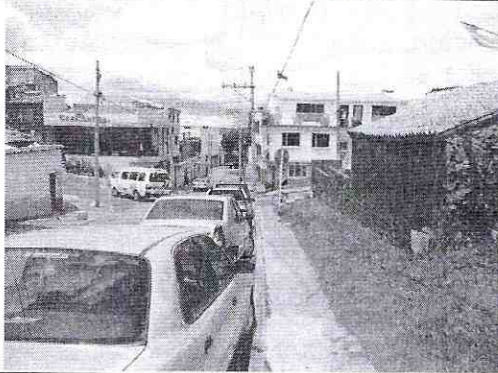
Fotografía No. 3. Vista (E - O). Panorámica de la Calle 120A. Se observa vías pavimentadas. Cuenta con una pendiente media a alta y sistemas de alcantarillado. Se observa un sector consolidado y comercial.

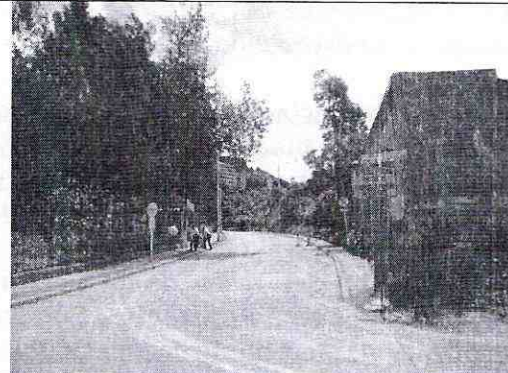
Fotografía No. 4. Vista (O - E). Panorámica de la Calle 121. Se observa el acceso a un sector consolidado en el barrio San Gabriel y que el uso es principalmente residencial. En ese sentido se observan edificaciones en los alrededores de 7 pisos. Se observa vías pavimentadas. Se observa una pendiente media a alta.

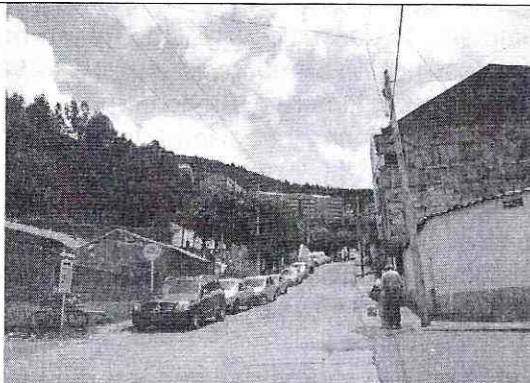
Fotografía No. 5. Vista (O - E). Panorámica de la Calle 120A. Se observa un sector consolidado y que el uso es principalmente residencial. En ese sentido se observan edificaciones en los alrededores de 1, 2 y 3 pisos.
