CONCEPTO TÉCNICO SOBRE NECESIDAD DE ESTUDIOS DETALLADOS DE AMENAZA Y RIESGO POR FENOMENOS DE REMOCIÓN EN MASA DENTRO DEL TRÁMITE DE LICENCIA URBANÍSTICA	Código:	GPR-FT-10
		Versión:	04
		Fecha de revisión:	21/06/2011

1.1 CONCEPTO TÉCNICO No. CT:	7165
1.2 ÁREA:	Análisis y Mitigación de Riesgos
1.3 COORDINACIÓN:	Estudios y Conceptos Técnicos
1.4 REFERENCIA CRUZADA RADICADO FOPAE:	2013ER20983 - 2013ER20985 - 2013ER20986
1.5 RESPUESTA OFICIAL No.	RO-67359

2.1 SOLICITANTE:	CURADURIA URBANA No. 4
2.2 PROYECTO:	AGORA (*)
2.3 LOCALIDAD:	11. Suba
2.4 UPZ:	27. Suba
2.5 BARRIO O SECTOR CATASTRAL:	Suba Urbano
2.6 DIRECCIÓN:	Carrera 89 No. 147B-79, Carrera 87 No.147B - 25 IN 6, Carrera 89 No. 147B-42 IN 3, Carrera 87 No. 147B - 25 IN 2
2.7 CHIP:	AAA0131WEBS / AAA0206DFPP / AAA0206DFTO / AAA0206DFSK(**)
2.8 MANZANA CATASTRAL:	39 /40
2.9 PREDIO CATASTRAL:	M39 (09), M40(6,8 y 9)
2.10 ÁREA (Ha):	0.807 (***)
2.11 FECHA DE VISITA:	Diciembre 20 de 2013

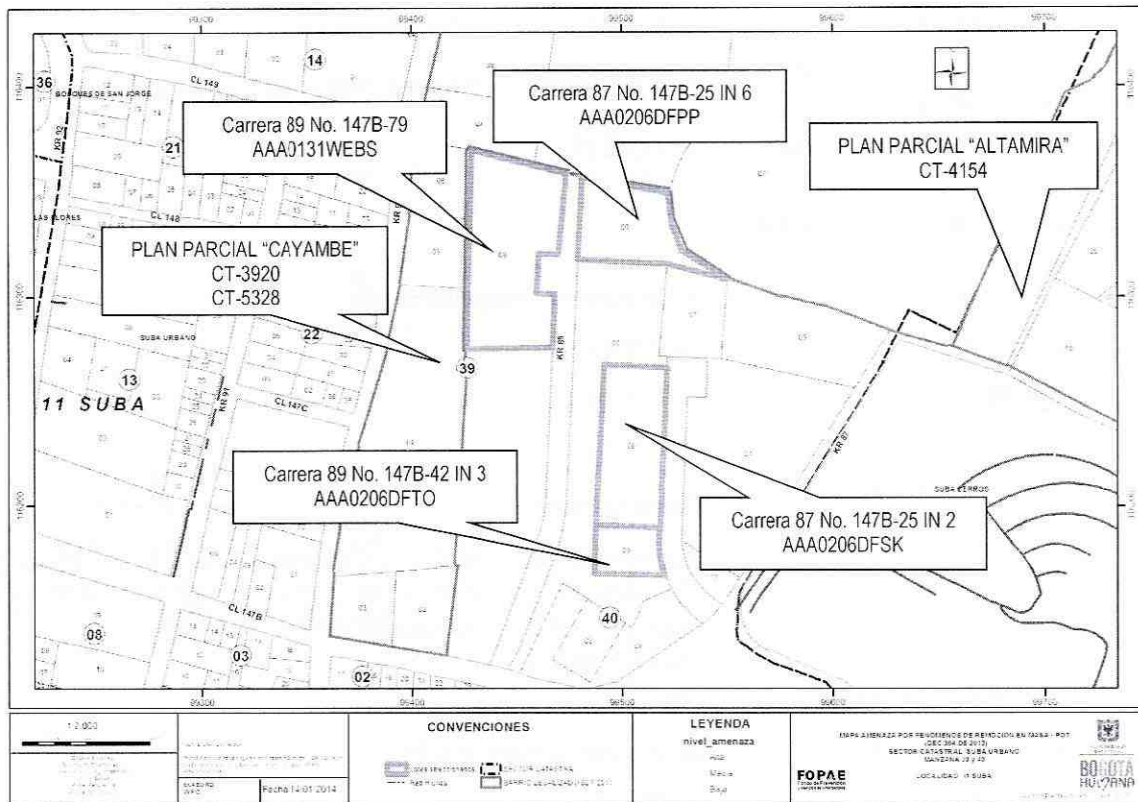
Figura 1. Localización general del proyecto ubicado en Carrera 89 No. 147B-79, Carrera 87 No. 147B - 25 IN 6, Carrera 89 No. 147B-42 IN 3 y Carrera 87 No. 147B - 25 IN 2 en el Plano Normativo de Amenaza por Remoción en Masa del POT (Decreto 364 de 2013), el cual se encuentra en amenaza BAJA y MEDIA.

Conforme con el plano normativo de “Amenaza por Remoción en Masa” del Plan de Ordenamiento Territorial de Bogotá - POT, el sector del proyecto ubicado en la Carrera 89 No. 147B-79, Carrera 87 No.147B - 25 IN 6, Carrera 89 No. 147B-42 IN 3 y Carrera 87 No. 147B - 25 IN 2, de la Localidad de Suba, se encuentra en una zona de AMENAZA BAJA y MEDIA por procesos de remoción en masa (Figura 1).

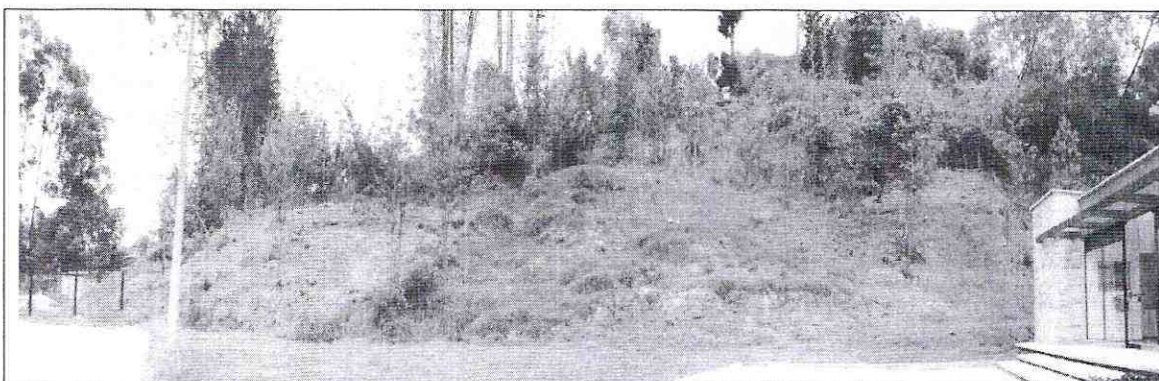
Fotografía No. 1. Panorámica del deslizamiento localizado en el sector oriental del proyecto de la Carrera 87 No. 147 B - 25 In 6.

En el momento de la verificación técnica adelantada se evidenció la presencia de procesos de inestabilidad geotécnica en el área del proyecto, asociados a deslizamientos en el sector oriental del proyecto AGORA y reptación en los taludes que colindan con los predios vecinos, dentro del área del proyecto. Considerando la identificación de procesos en predios aledaños que se ha realizado en los Planes Parciales cercanos al área del proyecto, así como, la inspección en el área del proyecto, en la que se evidenció la presencia de procesos activos de remoción en masa, los cuales ante condiciones extremas de agua y/o sismo podrían generar fenómenos de remoción en masa a mayor escala y que la intervención del proyecto podría acelerar la ocurrencia de estos procesos, se considera que es posible que se vea comprometida las condiciones de estabilidad geotécnica de la zona del proyecto.

Considerando los aspectos observados y evaluados en este concepto, tales como, la pendiente del sector, la magnitud de la intervención del proyecto y la infraestructura que lo rodea, se considera que para la construcción del proyecto “AGORA” ubicado en la Carrera 89 No. 147B-79, Carrera 87 No.147B - 25 IN 6, Carrera 89 No. 147B-42 IN 3 y Carrera 87 No. 147B - 25 IN 2 en la Localidad de Suba, **SE REQUIERE** adelantar la FASE II

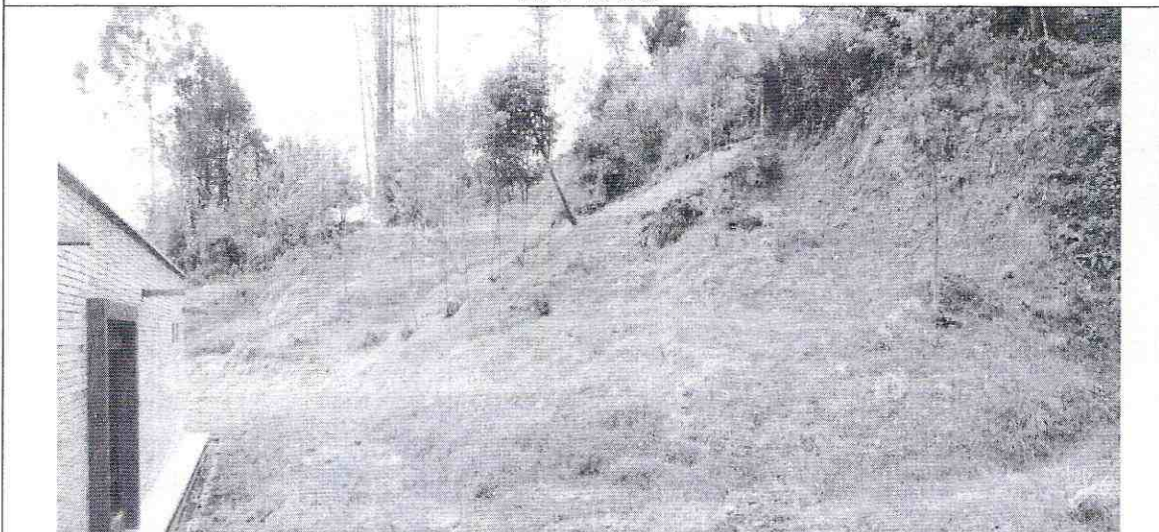
Fotografía No. 2. Detalle del deslizamiento localizado en el sector oriental, justo detrás de la Sala de Ventas del proyecto; se observa el escarpe y la masa deslizada.

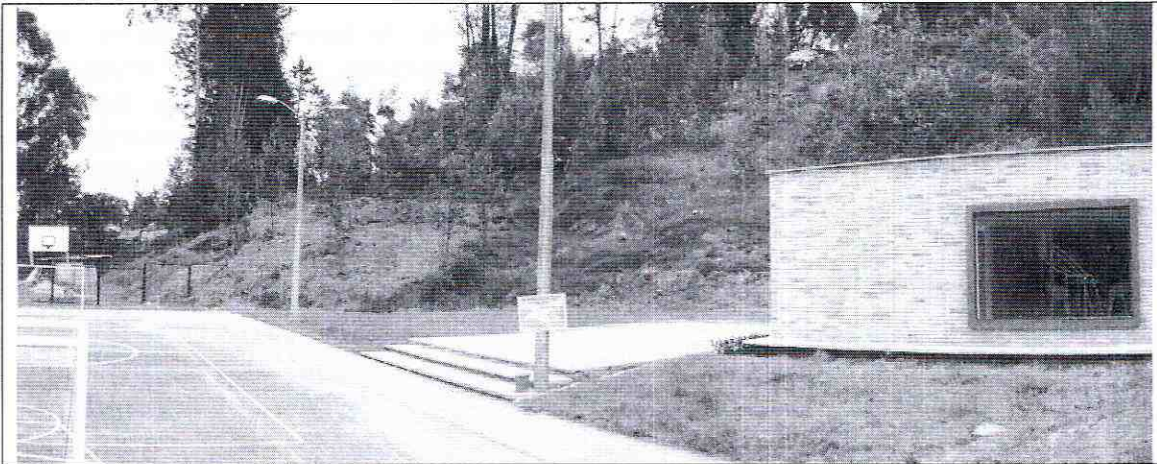
Fotografía No. 3. Detalle del deslizamiento localizado en el sector oriental, se observa la masa deslizada junto a la cancha de baloncesto del proyecto.

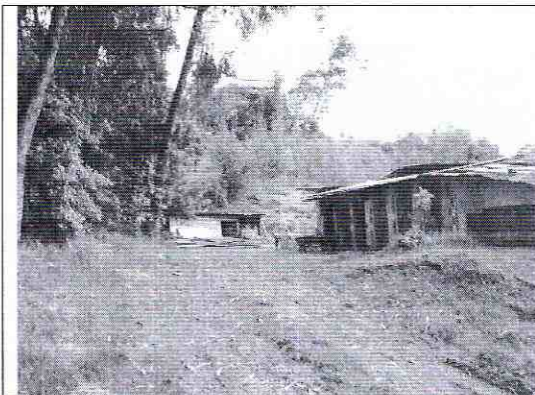
Fotografía No. 4. Sector norte del predio con CHIP AAA0206DFPP, donde se desarrollará la Segunda Etapa del proyecto AGORA.

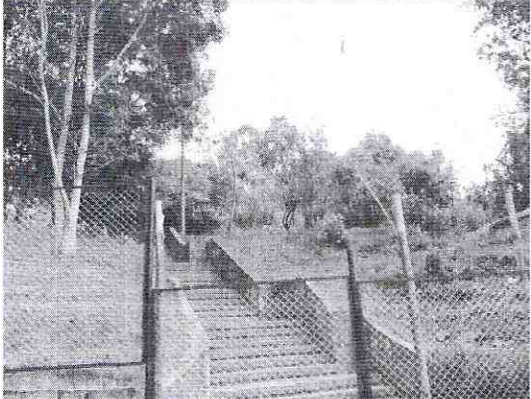
<p>Fotografía No. 6. Costado norte del talud vial localizado sobre la Carrera 89, el cual se encuentra afectado por reptación.</p>	<p>Fotografía No. 7. Costado norte del talud vial localizado sobre la Carrera 89, el cual se encuentra afectado por reptación y erosión difusa.</p>

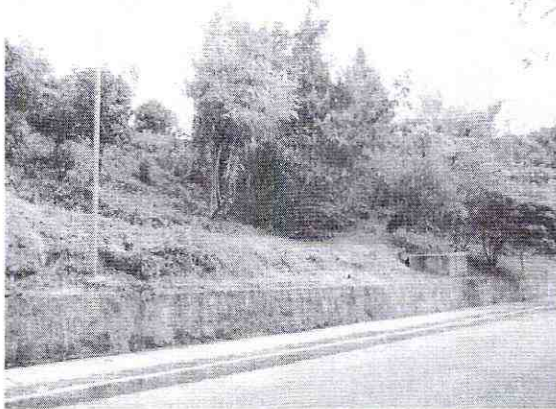
<p>Fotografía No. 8. Costado sur del talud vial localizado sobre la Carrera 89, el cual se encuentra afectado por reptación y erosión laminar.</p>	<p>Fotografía No. 9. Panorámica de la Carrera 89, la cual sirve de acceso al proyecto AGORA en la Localidad de Suba.</p>

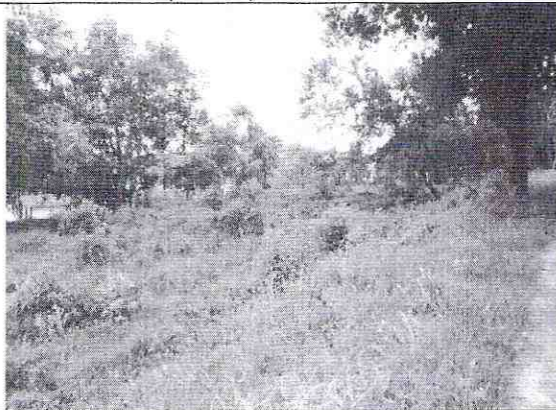
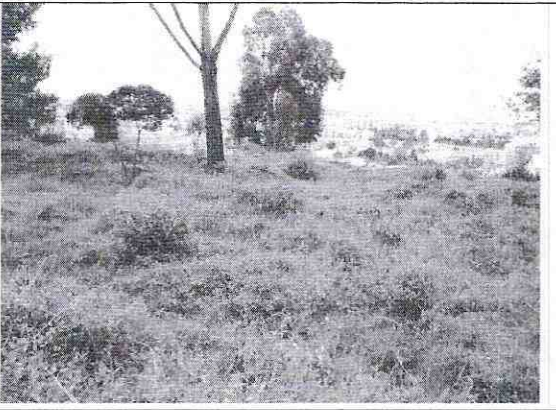
<p>Fotografía No. 10. Vista del predio ubicado en la Carrera 89 No. 147B-79 de la localidad de Suba</p>	<p>Fotografía No. 11. Vista del predio ubicado en la Carrera 89 No. 147B-79 de la localidad de Suba, donde se desarrollará la Primera Etapa del proyecto AGORA</p>

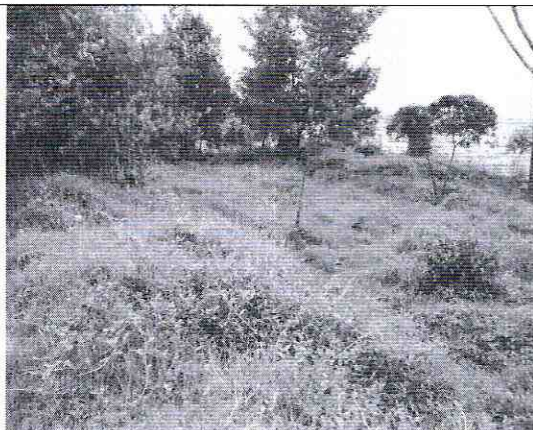
Fotografía No. 12. Predio ubicado en la Carrera 89 No. 147B-79 de la localidad de Suba.

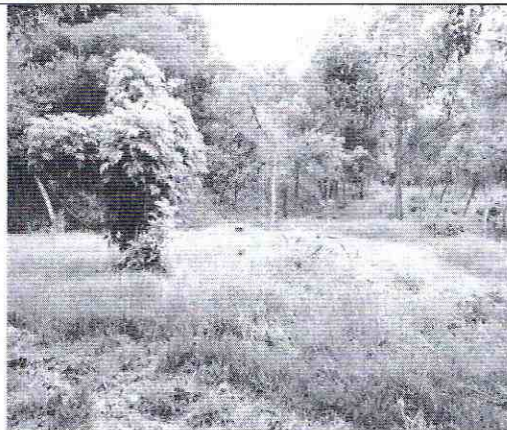
Fotografía No. 14. Predio ubicado en la Carrera 87 No. 147B-25 IN 2, en la localidad de Suba.

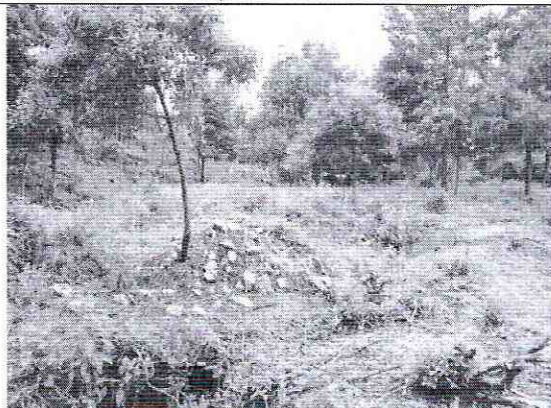
Fotografía No. 16. Costado Norte del predio ubicado en la Carrera 89 No. 147B - 42 IN 3.

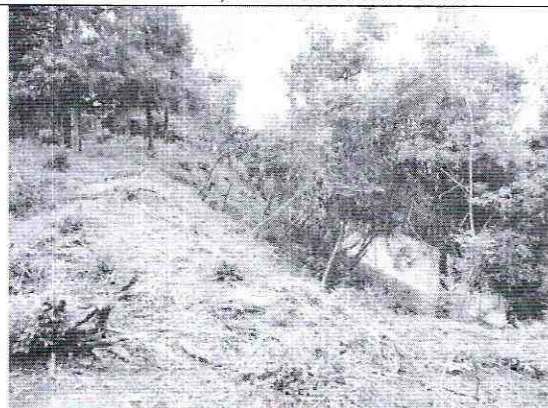
Fotografía No. 17. Vista del predio ubicado en la Carrera 89 No. 147B - 42 IN 3, afectado por reptación
