CONCEPTO TÉCNICO SOBRE NECESIDAD DE ESTUDIOS DETALLADOS DE AMENAZA Y RIESGO POR FENOMENOS DE REMOCIÓN EN MASA DENTRO DEL TRÁMITE DE LICENCIA URBANÍSTICA	Código:	GPR-FT-10
		Versión:	04
		Fecha de revisión:	21/06/2011

1.1 CONCEPTO TÉCNICO No. CT:	CT-7208
1.2 ÁREA:	Análisis y Mitigación de Riesgos
1.3 COORDINACIÓN:	Estudios y Conceptos Técnicos
1.4 REFERENCIA CRUZADA RADICADO FOPAE:	2013ER21729
1.5 RESPUESTA OFICIAL No.	RO-67868

2.1 SOLICITANTE:	CURADURÍA URBANA No. 4
2.2 PROYECTO:	VIVIENDA
2.3 LOCALIDAD:	3. Santa Fe
2.4 UPZ:	93. Las Nieves
2.5 BARRIO O SECTOR CATASTRAL:	Sector Catastral Las Nieves
2.6 DIRECCIÓN:	Calle 24 No 4A - 66 / 62 / 60 / 58
2.7 CHIP:	AAA0029YPPP / AAA0029YPRU
2.8 MANZANA CATASTRAL:	22
2.9 PREDIO CATASTRAL:	10 Y 11
2.10 ÁREA (Ha):	0.0281 (*)
2.11 FECHA DE VISITA:	Diciembre 18 de 2013

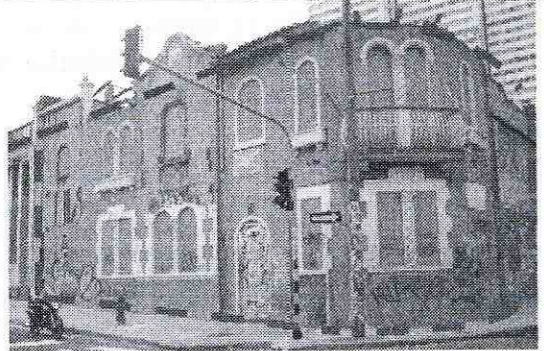
En el momento de la visita técnica en el predio de la Calle 24 No 4A - 66 / 62 / 60 / 58, de la Localidad de Usaquén, se encontró una edificación de dos (2) niveles construida en mampostería sin confinar, sin evidencias de afectación por procesos de remoción en masa activos, ni de carácter local, ni de carácter general en las zonas aledañas al predio evaluado.

<p>Fotografía No. 1. Vista del predio ubicado en la Calle 24 No 4A - 58 del Sector Catastral Las Nieves, de la Localidad de Santa Fe donde se desarrollará el proyecto.</p>	<p>Fotografía No. 3. Vista de la Valla Informativa.</p>

- Teniendo en cuenta los aspectos observados y evaluados en este concepto técnico, se considera que para la construcción del proyecto “Vivienda” ubicado en la Calle 24 No 4A - 66 / 62 / 60 / 58 del Sector Catastral Las Nieves de la Localidad de Santa Fe, **NO SE REQUIERE** adelantar la FASE II del estudio detallado de amenaza y riesgo por remoción en masa, de acuerdo con lo establecido en la Resolución 227 de 2006; por otra parte, esto no exime al constructor del cumplimiento del resto de la normatividad vigente (Norma Sismo Resistente - Código de Construcción - Resolución de Legalización, etc.).

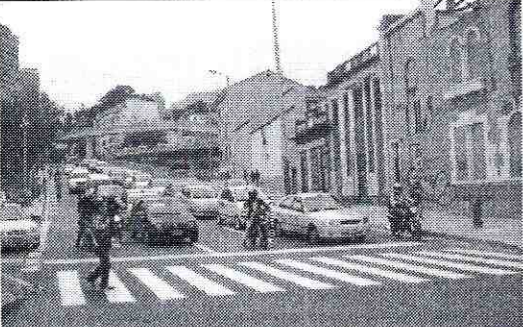
<p>Fotografía No. 3. Vista de la Carrera 5. Se observa una zona de pendiente media y calles pavimentadas.</p>	<p>Fotografía No. 4. Vista de la Calle 24. Se observa un sector consolidado cuyo uso es principalmente residencial. Se observa que la zona cuenta con sistemas de recolección de aguas lluvias y residuales.</p>
