CONCEPTO TÉCNICO SOBRE NECESIDAD DE ESTUDIOS DETALLADOS DE AMENAZA Y RIESGO POR FENOMENOS DE REMOCIÓN EN MASA DENTRO DEL TRÁMITE DE LICENCIA URBANÍSTICA	Código:	GPR-FT-10
		Versión:	04
		Fecha de revisión:	21/06/2011

1.1 CONCEPTO TÉCNICO No.	CT-7214
1.2 ÁREA:	Análisis y Mitigación de Riesgos
1.3 COORDINACIÓN:	Estudios y Conceptos Técnicos
1.4 REFERENCIA CRUZADA RADICADO FOPAE:	2013ER25814
1.5 RESPUESTA OFICIAL No.	RO-67922

2.1 SOLICITANTE:	Curaduría Urbana No. 2
2.2 PROYECTO:	Casa Altamira
2.3 LOCALIDAD:	4. San Cristóbal
2.4 UPZ:	50. La Gloria
2.5 BARRIO O SECTOR CATASTRAL:	Barrio Altamira
2.6 DIRECCIÓN:	Carrera 13 Este No 46-11 Sur (**)
2.7 CHIP:	AAA0004BWDE (*)
2.8 MANZANA CATASTRAL:	34
2.9 PREDIO CATASTRAL:	24
2.10 ÁREA (Ha):	0,0076 (*)
2.11 FECHA DE VISITA: FECHA DE EMISIÓN:	Enero 24 de 2014 Febrero 04 de 2014

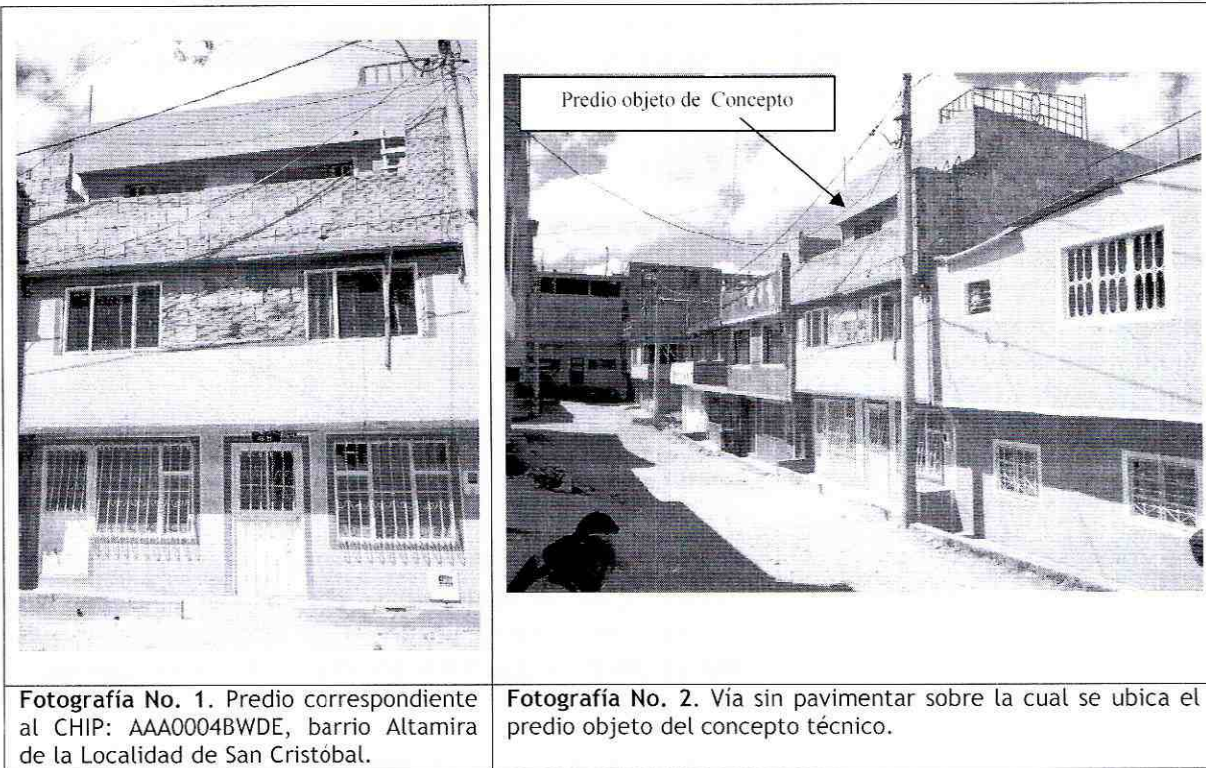
La zona de interés cuenta con un uso de suelo urbano, que corresponde a un sector consolidado con densidad de construcción alta, en un terreno con pendiente media, la vía sobre la cual se ubica el predio se encuentra sin pavimentar, pero las vías principales están pavimentadas. En el sector se encuentran edificaciones de hasta tres (3) pisos de altura, en las cuales predomina el sistema estructural de mampostería confinada a parcialmente confinada, teniendo en cuenta que la consideración anterior obedece a una inspección visual al exterior de las edificaciones existentes en la zona, por lo cual se considera limitada.

En el momento de la visita al predio objeto del presente concepto técnico, se encontró una edificación en mampostería parcialmente confinada, de tres (3) pisos que no se ajusta a las condiciones del proyecto mencionado en el oficio de la solicitud remitido por la Curaduría Urbana 2, ya que allí se especifica licencia de construcción modalidad obra nueva para una (1) casa de dos (2) pisos. En el predio no se observaron evidencias de afectación por procesos de remoción en masa de carácter local, ni de carácter general en la ladera o zonas aledañas al predio evaluado (Fotografías 1 a 3).

- Considerando que en la visita efectuada al predio de la Carrera 13 Este No 46-11 Sur (Fotografías 1 a 3), se encontró construida una edificación de tres (3) pisos, la cual no se ajusta a las especificaciones presentadas en la solicitud hecha por la Curaduría Urbana No. 2, en cuanto al número de pisos; se recomienda a la Alcaldía Local de San Cristóbal, verificar si se ha cometido alguna infracción urbanística para que si es

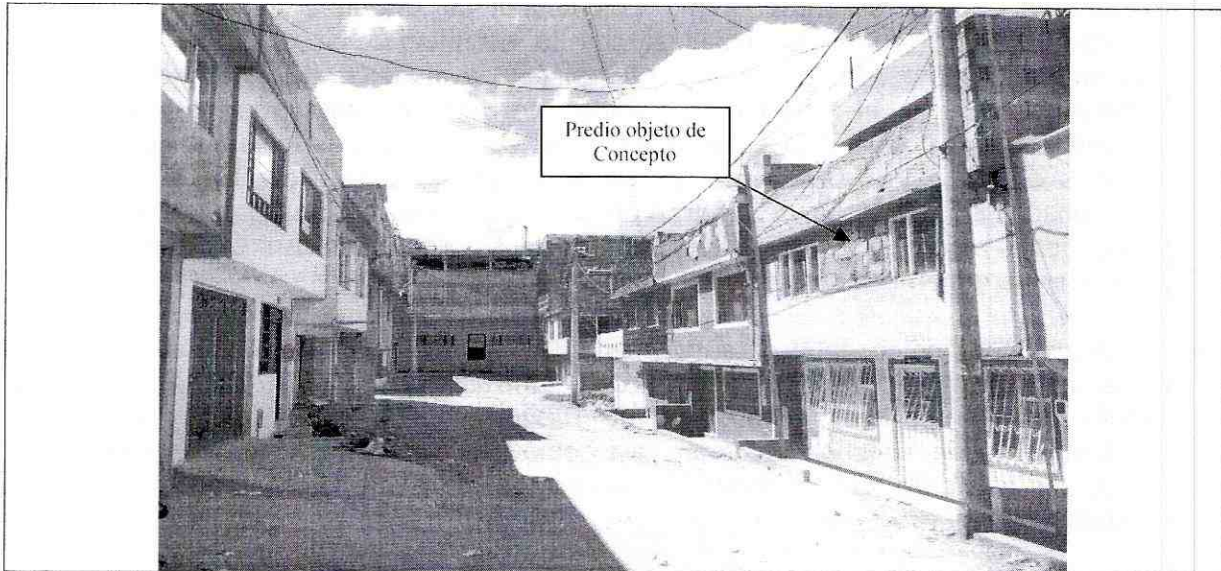
Fotografía No. 3. Condiciones del entorno del Predio, donde se puede observar las condiciones de la vía y los tipos de edificaciones existentes.
