ALCALDÍA MAYOR DE BOGOTÁ D.C. Fondo Prevención y Atención Emergencias	CONCEPTO TÉCNICO SOBRE NECESIDAD DE ESTUDIOS DETALLADOS DE AMENAZA Y RIESGO POR FENOMENOS DE REMOCIÓN EN MASA DENTRO DEL TRÁMITE DE LICENCIA URBANÍSTICA	Código:	GPR-FT-10
		Versión:	04
		Fecha de revisión:	21/06/2011

1.1 CONCEPTO TÉCNICO No.	CT-7307
1.2 ÁREA:	Análisis y Mitigación de Riesgos
1.3 COORDINACIÓN:	Estudios y Conceptos Técnicos
1.4 REFERENCIA CRUZADA RADICADO FOPAE:	2013E25764, 2014ER857 y 2014ER6374
1.5 RESPUESTA OFICIAL No.	RO-68672

2.1 SOLICITANTE:	Curaduría Urbana No. 5
2.2 PROYECTO:	AK ES 29 A 08 S
2.3 LOCALIDAD:	4. San Cristóbal
2.4 UPZ:	32. San Blas
2.5 BARRIO O SECTOR CATASTRAL:	Barrio Santa Inés
2.6 DIRECCIÓN:	Avenida Carrera 4 Este No 29A – 08 Sur (*)
2.7 CHIP:	AAA0003BARU (*)
2.8 MANZANA CATASTRAL:	3
2.9 PREDIO CATASTRAL:	15
2.10 ÁREA (Ha):	---- (*)
2.11 FECHA DE VISITA: FECHA DE EMISIÓN:	Enero 24 de 2014 Marzo 12 de 2014

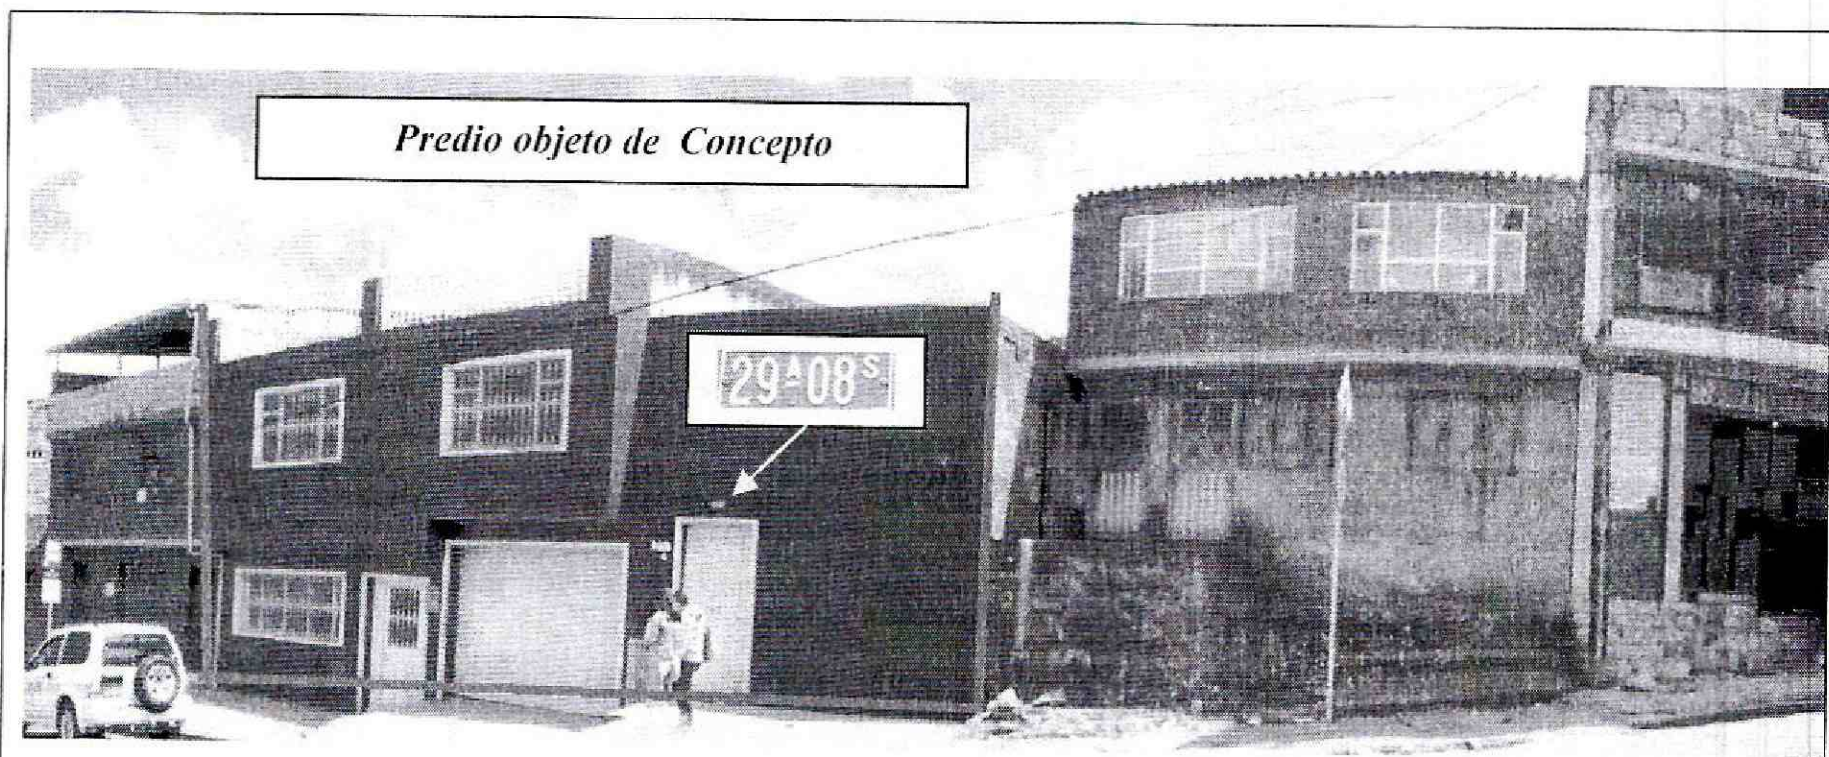
Fotografía No. 1. Predio correspondiente al CHIP: AAA0003BARU, barrio Santa Inés de la Localidad de San Cristóbal.

unidades o edificaciones de cuatro (4) pisos. En el predio no se observaron evidencias de afectación por procesos de remoción en masa de carácter local, ni de carácter general en la ladera o sus zonas aledañas al predio evaluado. Por otra parte se resalta que el predio de consulta se encuentra confinado junto a otras edificaciones del sector, por lo tanto cualquier intervención en el predio de consulta debe garantizar la estabilidad y funcionalidad de la misma y su entorno. (Fotografías 1 y 2).

Predio objeto de Concepto

- Considerando que en la visita efectuada al predio de la Avenida Carrera 4 Este No 29A – 08 Sur del barrio Santa Inés (Fotografías 1 y 2), se encontró hacia el sector norte una (1) edificación de dos (2) pisos de altura y hacia el sector sur un cerramiento en mampostería. La edificación no se ajusta a las condiciones del proyecto mencionado en el oficio de la solicitud remitido por la Curaduría Urbana 5, ya que allí se especifica licencia de construcción modalidad obra nueva y demolición total para dos (2) unidades o edificaciones de cuatro (4) pisos. Se recomienda a la Alcaldía Local de San Cristóbal, verificar si se ha cometido alguna infracción urbanística para que si es del caso, lleve a cabo las acciones pertinentes dentro de su competencia como encargada del control urbano en su localidad.
