<b>CONCEPTO TÉCNICO SOBRE NECESIDAD DE ESTUDIOS DETALLADOS DE AMENAZA Y RIESGO POR FENOMENOS DE REMOCIÓN EN MASA DENTRO DEL TRÁMITE DE LICENCIA URBANÍSTICA</b>	Código:	GPR-FT-10
		Versión:	04
		Fecha de revisión:	21/06/2011

1.1 CONCEPTO TÉCNICO No. CT:	7323
1.2 ÁREA:	Análisis y Mitigación del Riesgo
1.3 COORDINACIÓN:	Estudios y Conceptos Técnico
1.4 REFERENCIA CRUZADA RADICADO FOPAE:	2013ER25265
1.5 RESPUESTA OFICIAL No.	RO-67398

2.1 SOLICITANTE:	Marco Aurelio Ávila Bonilla
2.2 PROYECTO:	Vivienda La Roca
2.3 LOCALIDAD:	4 – San Cristóbal
2.4 UPZ:	32 – San Blas
2.5 BARRIO O SECTOR CATASTRAL:	Vitelma
2.6 DIRECCIÓN:	Transversal 9 Bis Este No.6C-24 Sur
2.7 CHIP:	AAA0000LTZM
2.8 MANZANA CATASTRAL:	66
2.9 PREDIO CATASTRAL:	24
2.10 ÁREA (Ha):	0.00384 (*)
2.11 FECHA DE VISITA:	Febrero 28 de 2014

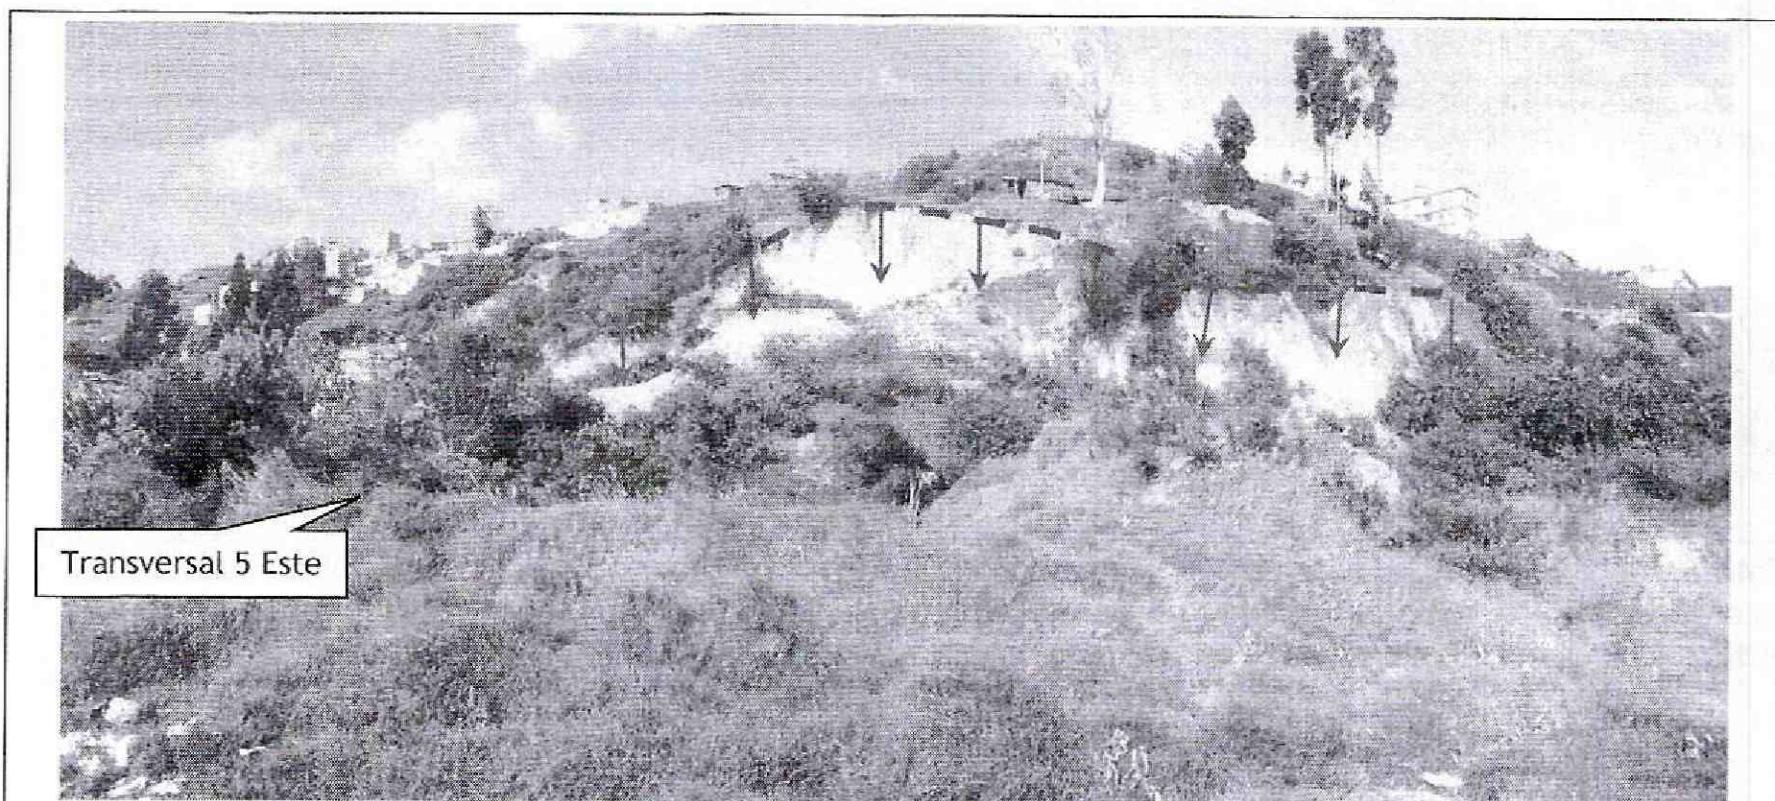
**Foto 1.** Vista panorámica del proceso de remoción en masa identificado en el Diagnóstico Técnico DI-6224 del Barrio El Dorado de la Localidad de Santa Fe, el cual compromete la transitabilidad y funcionalidad de la vía correspondiente a la Transversal 5 Este.

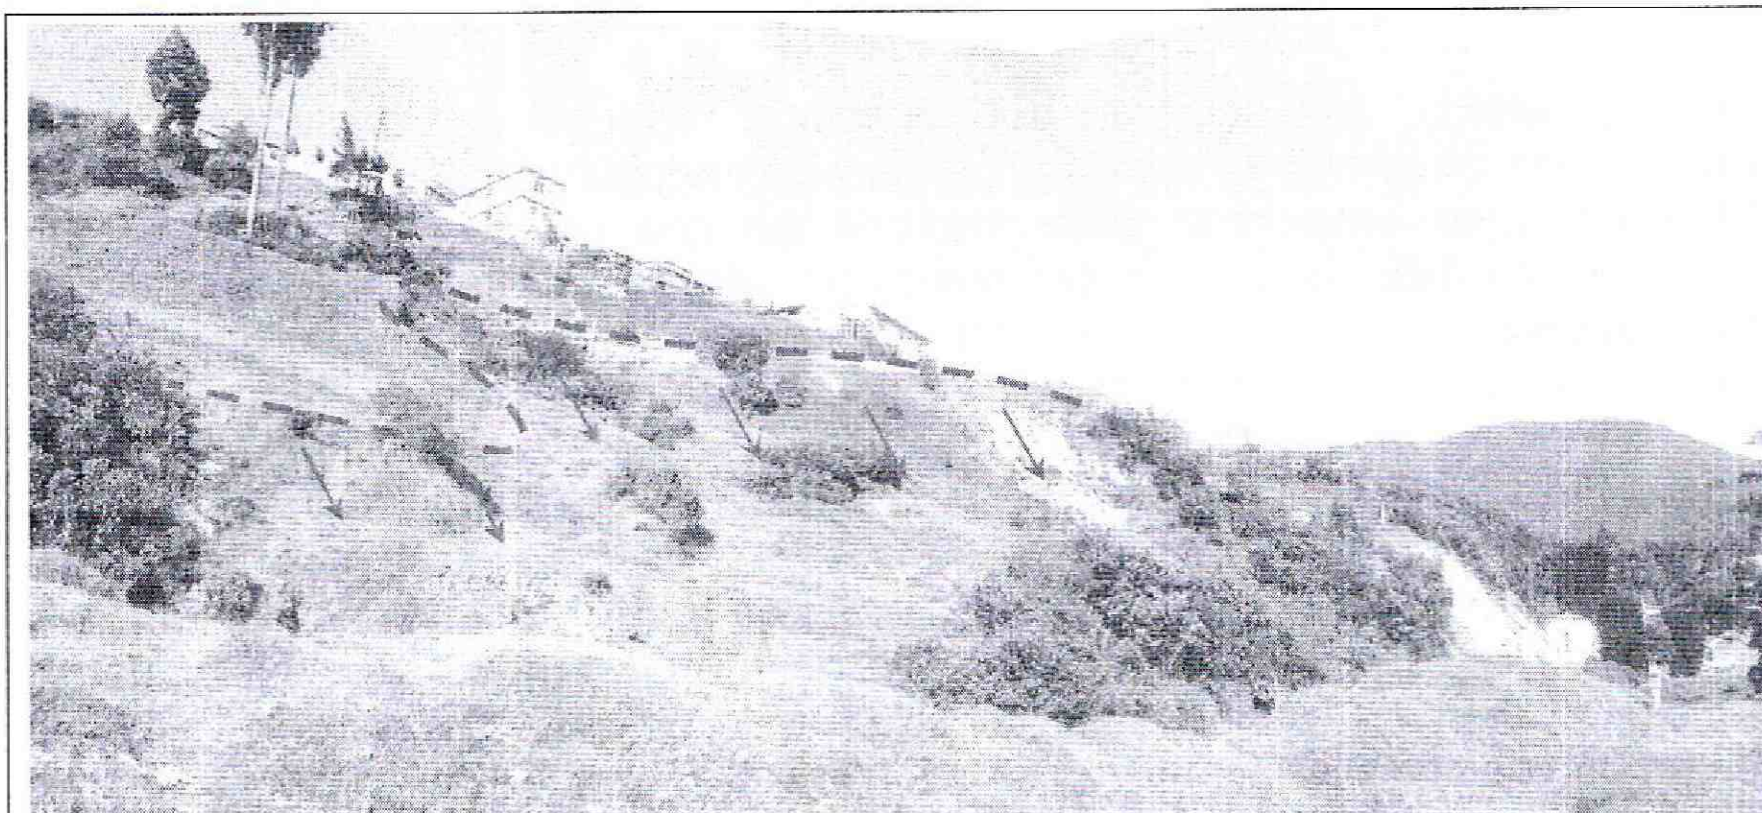
**Foto 2.** Vista del tercer proceso de remoción en masa de carácter general identificado en el DI-6224, localizado en el Barrio El Dorado de la Localidad de Santa Fe (costado Sur-Oriental de la Urbanización Parque de la Roca), correspondiente posiblemente a una reptación, teniendo en cuenta la presencia de deformaciones sobre el terreno consistente en lóbulos y escarpes e inclinación anormal de individuos arbóreos emplazados sobre la ladera en comento.

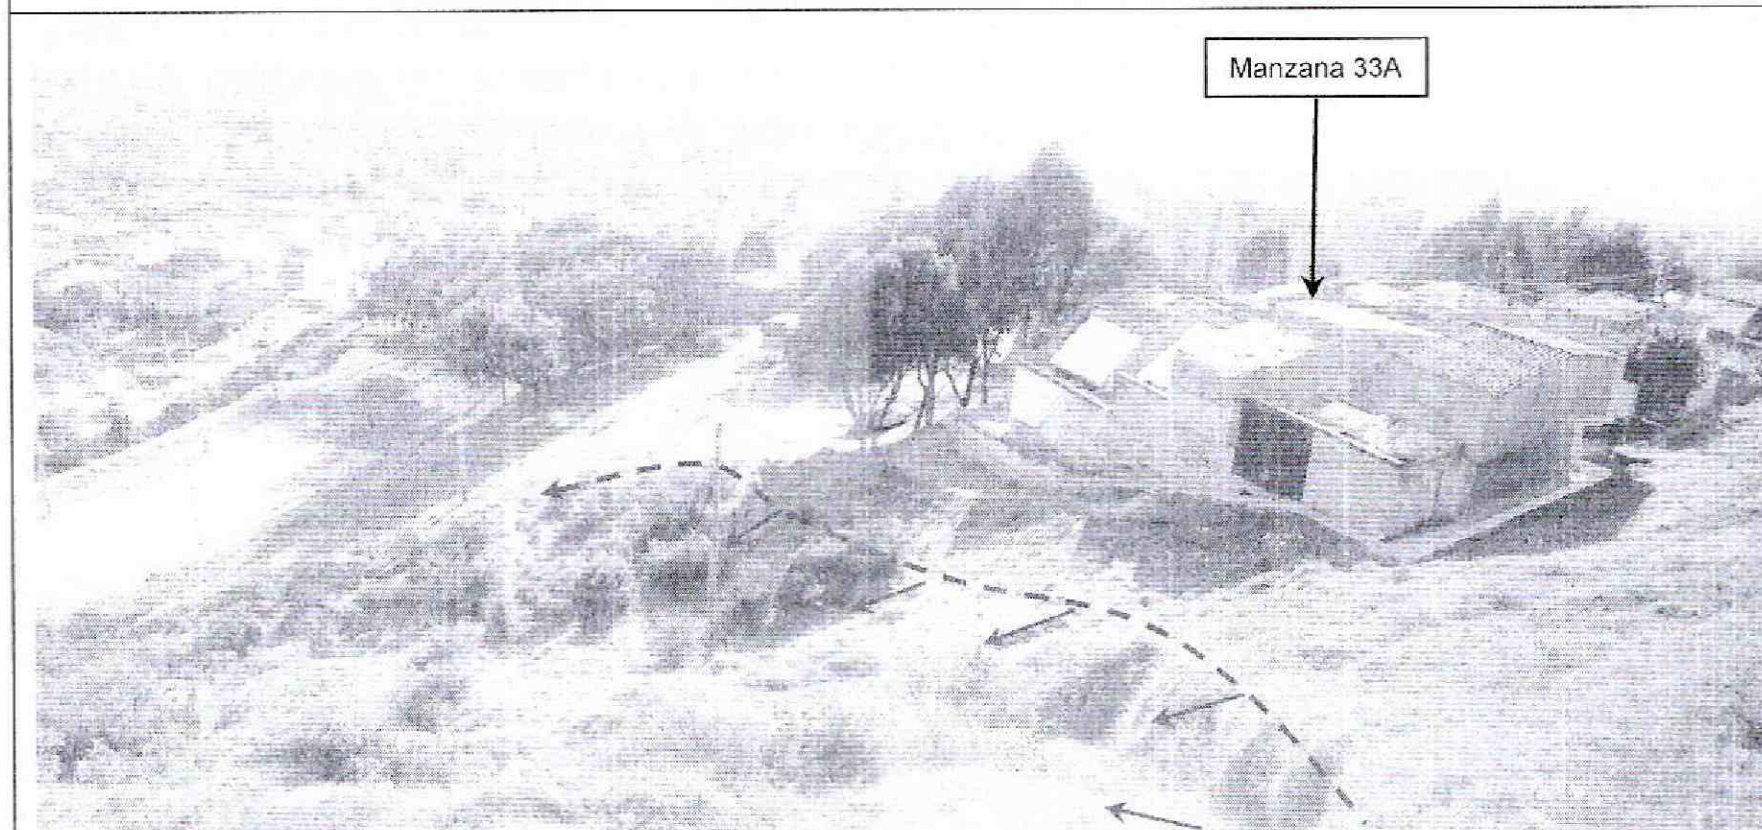
**Foto 3.** Vista del proceso de remoción en masa identificado en los Diagnósticos Técnicos DI-5396 y DI-6356 localizado hacia el costado Sur-Oriental de la Urbanización Ciudadela Parque de la Roca, donde se aprecia el terreno ondulado, escarpes y grieta de tracción.

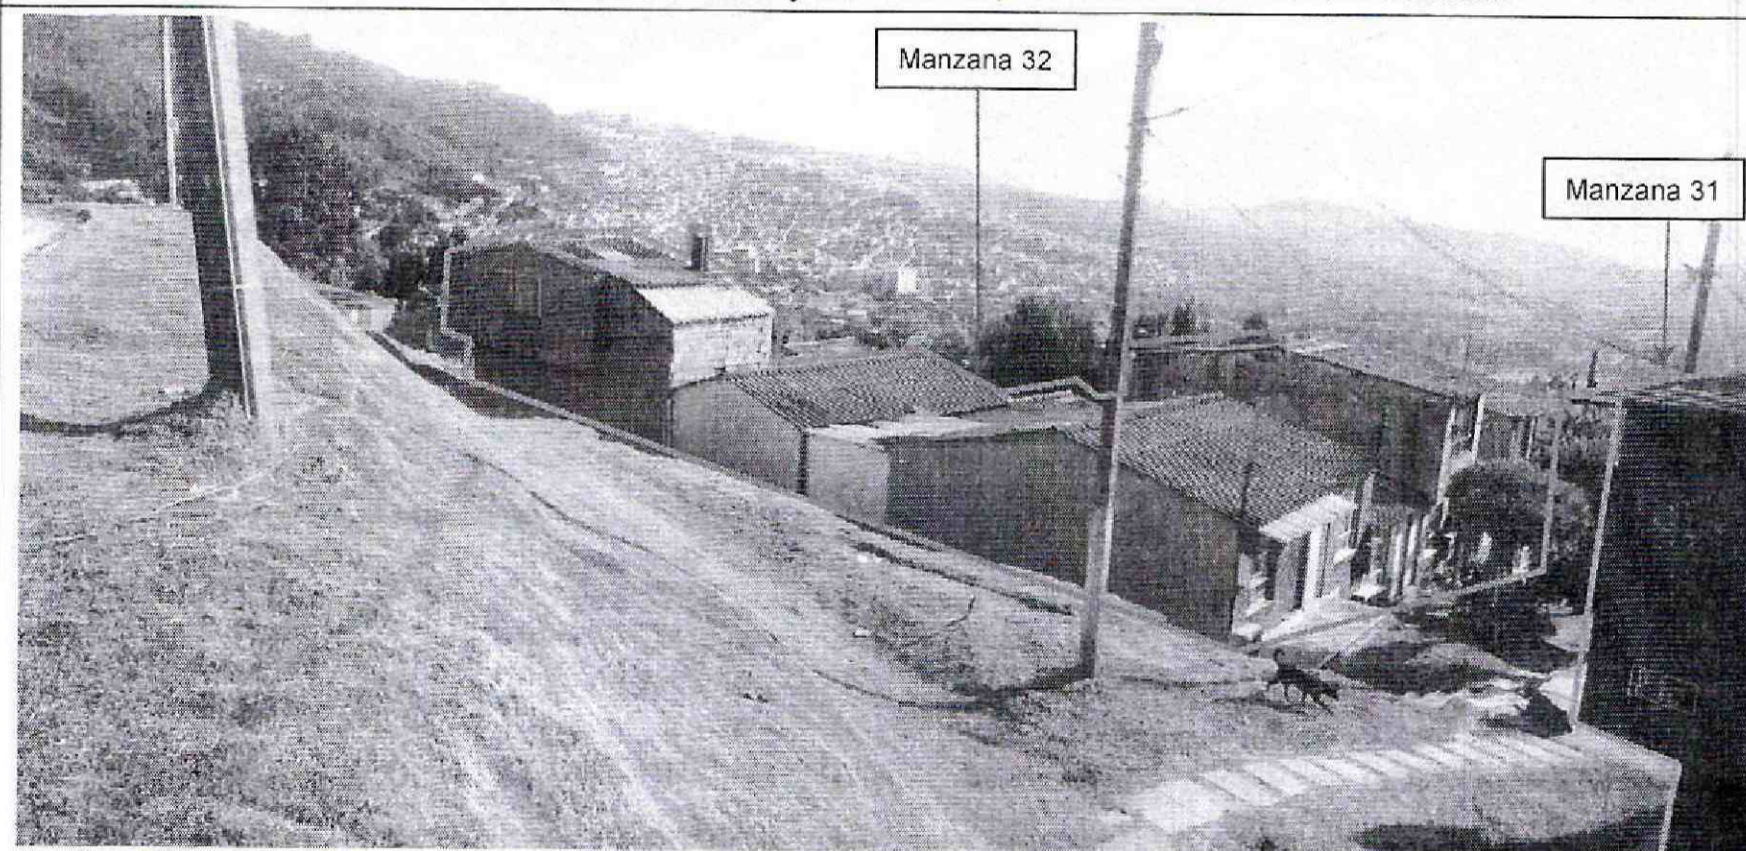
**Foto 5.** Vista de las edificaciones que hacen parte de las Manzanas 32 y 31 (MZ 65 y 64 respectivamente según la UAECD), de la Urbanización Parque de la Roca de la Localidad de San Cristóbal, donde se aprecia que corresponden edificaciones de uno y dos niveles, con cubierta en fibro-cemento.

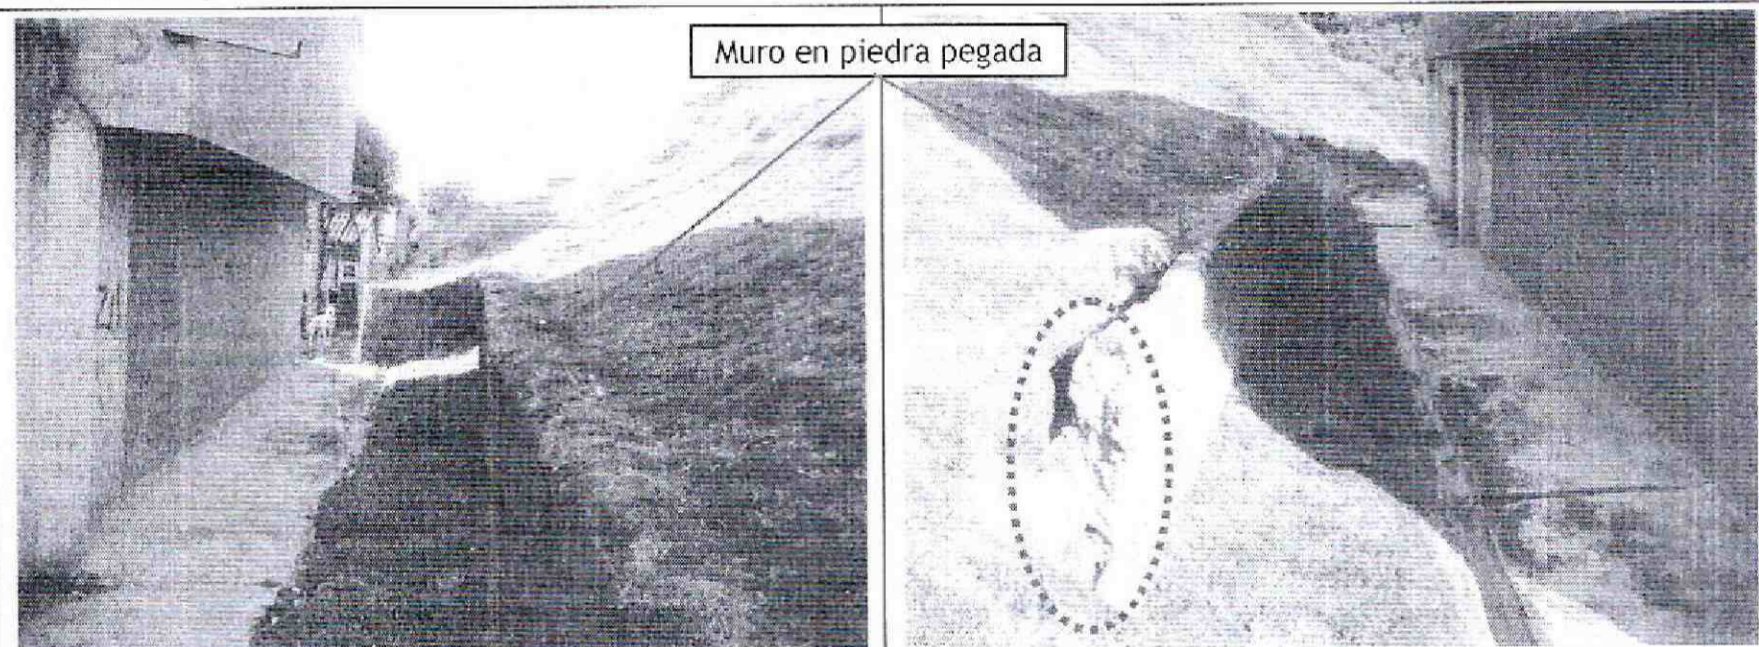
**Fotos 7 y 8.** Vista del muro en piedra pegada localizado hacia la parte oriental de la Manzana 33A (MZ 75 – UAECD), de la Urbanización Ciudadela Parque de la Roca, en donde se aprecia el abombamiento y el desplazamiento en aproximadamente 20 cm y a su vez la pérdida de verticalidad en aproximadamente  $\beta \approx 8^\circ$ .

Este No. 6C-07 Sur, Transversal 9 Bis Este No. 6C-05 Sur y Transversal 9 Bis Este No. 6C-03 Sur, se encuentran comprometidas en la actualidad, ante cargas normales de servicio, por causa de los agrietamientos identificados en el Diagnóstico Técnico DI-6356 y la pérdida de verticalidad de las mismas.

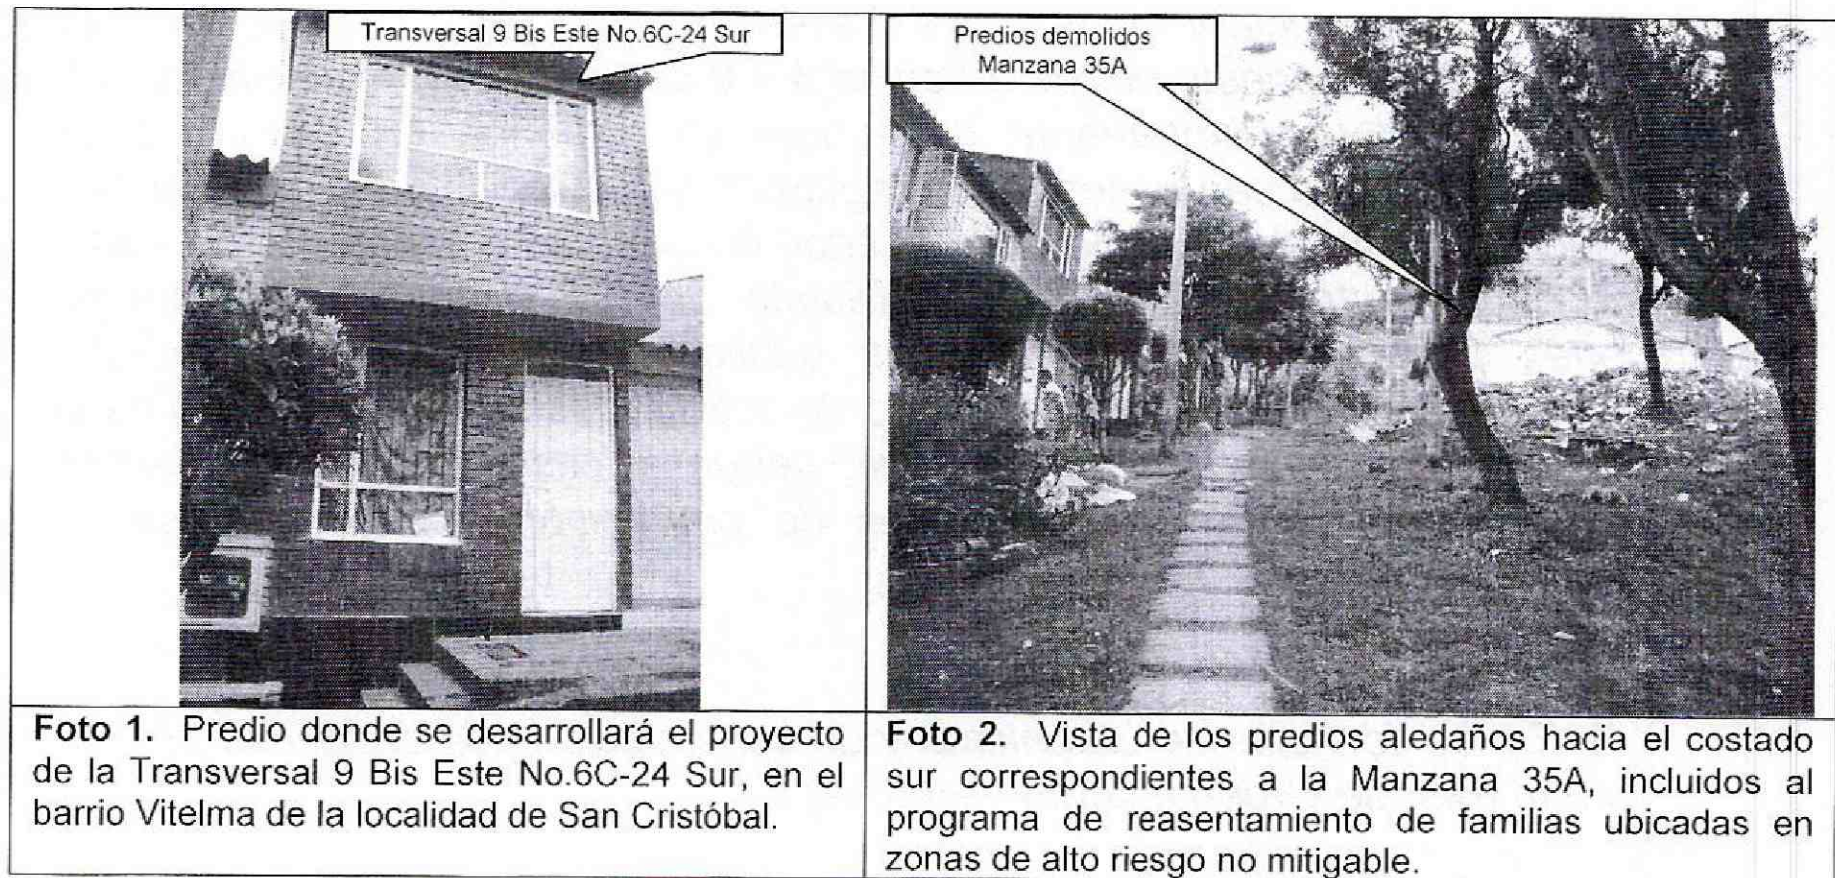
familias ubicadas en zonas de alto riesgo no mitigable. Por otra parte, el FOPAE teniendo en cuenta las afectaciones ya descritas estableció el Polígono de estudio por procesos de remoción en masa, con identificador SIRE 3-002, del Barrio El Dorado de la Localidad de Santa Fe, el cual se localiza hacia el costado nororiental del predio evaluado.
