<b>CONCEPTO TÉCNICO SOBRE NECESIDAD DE ESTUDIOS DETALLADOS DE AMENAZA Y RIESGO POR FENOMENOS DE REMOCIÓN EN MASA DENTRO DEL TRÁMITE DE LICENCIA URBANÍSTICA</b>	Código:	GPR-FT-10
		Versión:	04
		Fecha de revisión:	21/06/2011

<b>1.1 CONCEPTO TÉCNICO No. CT:</b>	<b>7292</b>
<b>1.2 ÁREA:</b>	Análisis y Mitigación del Riesgo
<b>1.3 COORDINACIÓN:</b>	Estudios y Conceptos Técnico
<b>1.4 REFERENCIA CRUZADA RADICADO FOPAE:</b>	2013ER26194 – 2014ER4714
<b>1.5 RESPUESTA OFICIAL No.</b>	RO-68526

<b>2.1 SOLICITANTE:</b>	Curaduría Urbana # 1
<b>2.2 PROYECTO:</b>	Paseo Bolívar
<b>2.3 LOCALIDAD:</b>	2. Chapinero
<b>2.4 UPZ:</b>	88. El Refugio
<b>2.5 BARRIO O SECTOR CATASTRAL:</b>	Los Rosales
<b>2.6 DIRECCIÓN:</b>	Avenida Carrera 1 # 83-52/62/80/84 (*)
<b>2.7 CHIP:</b>	AAA0093PYEP-AAA0093PXDM-AAA0093PXHY- AAA0093PXJH (*)
<b>2.8 MANZANA CATASTRAL:</b>	22
<b>2.9 PREDIO CATASTRAL:</b>	24 – 10 – 11 - 12
<b>2.10 ÁREA (Ha):</b>	0.212540 (**)
<b>2.11 FECHA DE VISITA:</b>	Diciembre 20 de 2013

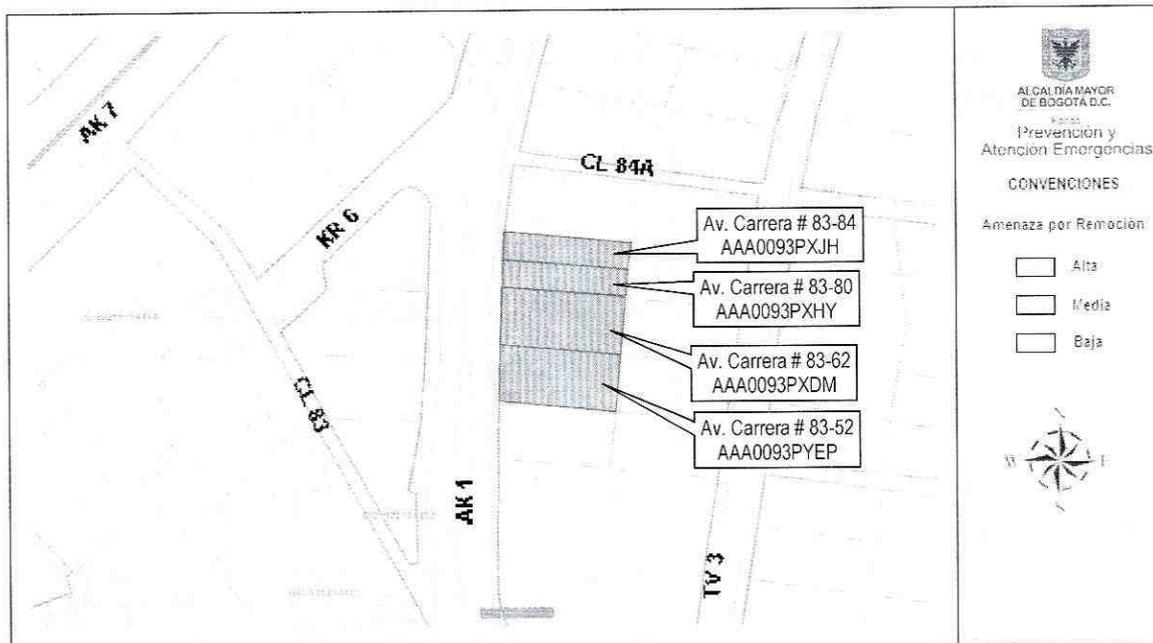
Conforme con el plano normativo de “Amenaza por Remoción en Masa” del Plan de Ordenamiento Territorial de Bogotá–POT, el sector en el que se localiza el proyecto Paseo Bolívar ubicado en los predios de la Avenida Carrera 1 # 83-52/62/80/84, en la Localidad de Chapinero, se encuentra en una zona de Amenaza Media por procesos de remoción en masa (Figura 1)

Figura 1. Localización general del proyecto Paseo Bolívar ubicado en los predios de la Avenida Carrera 1 # 83-52/62/80/84 en el Plano Normativo de Amenaza por Remoción en Masa del POT (Decreto 364 de 2013), el cual se encuentra en Amenaza Media.

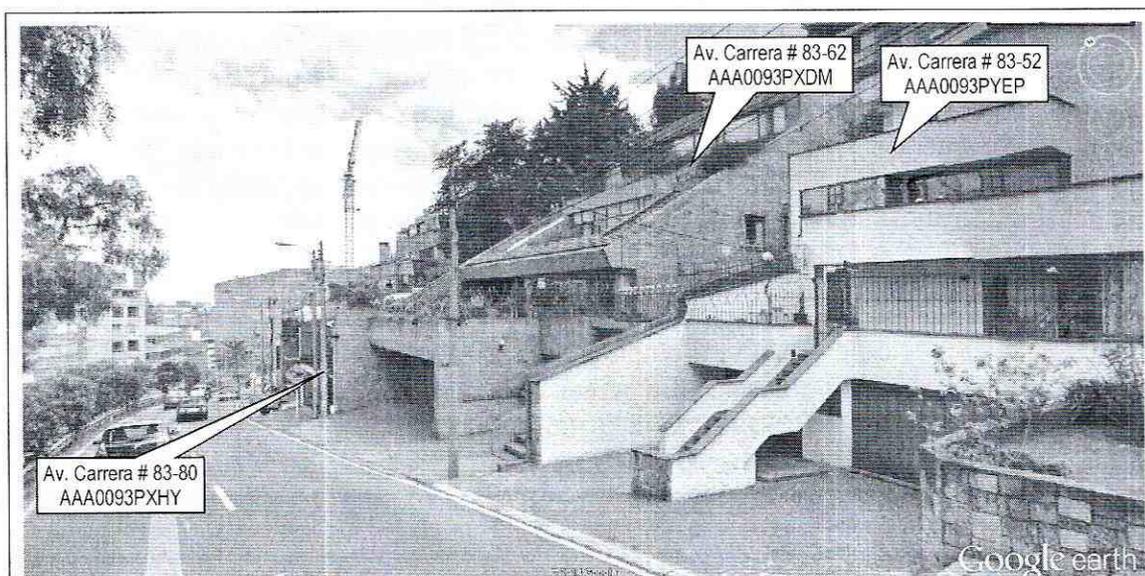
La zona de interés cuenta con un uso de suelo urbano, que corresponde a un sector consolidado con densidad de construcción alta principalmente residencial, en un terreno con pendiente media, contando con vías principales pavimentadas y sistemas de recolección de aguas lluvias y aguas residuales. En el sector se encuentran edificaciones hasta de diez (10) niveles de altura, las cuales cuentan con varios sistemas estructurales entre los que se destacan los sistemas de pórticos en concreto, en el momento de la verificación técnica adelantada, las edificaciones de la zona no evidenciaban daños o patologías que permitan identificar o definir la presencia de procesos de remoción en masa en el área del proyecto (Fotografía 1 y 2).

**Foto 1.** Vista sur – norte del sector donde se va a adelantar el proyecto Paseo Bolívar ubicado en los predios de la Avenida Carrera 1 # 83-52/62/80/84, en la Localidad de Chapinero. Imagen tomada de Google Earth

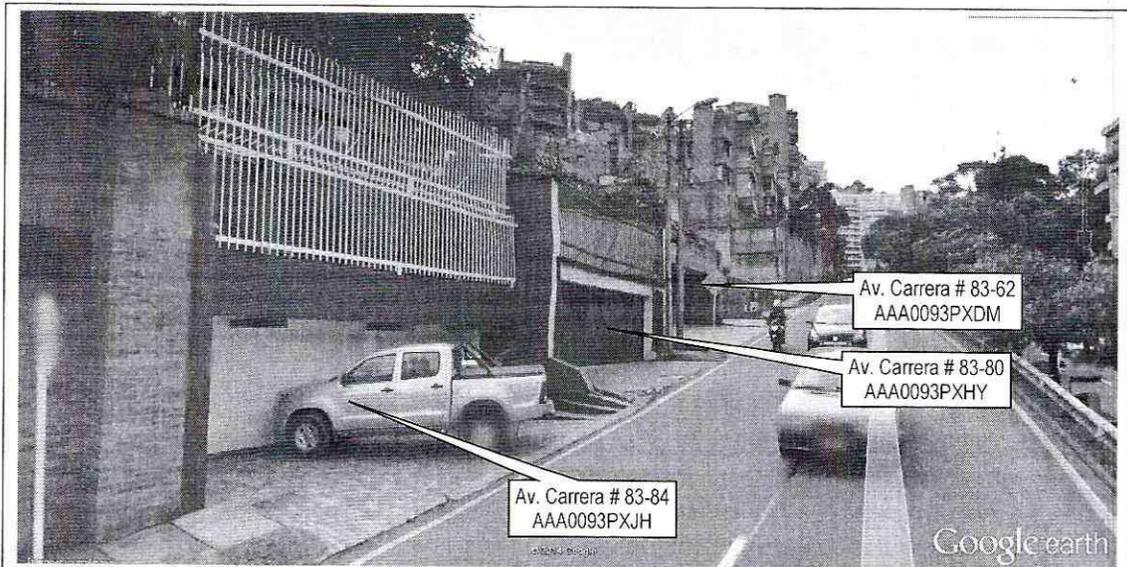
Foto 2. Vista norte – sur del sector donde se va a adelantar el proyecto Paseo Bolívar ubicado en los predios de la Avenida Carrera 1 # 83-52/62/80/84, en la Localidad de Chapinero. Imagen tomada de Google Earth

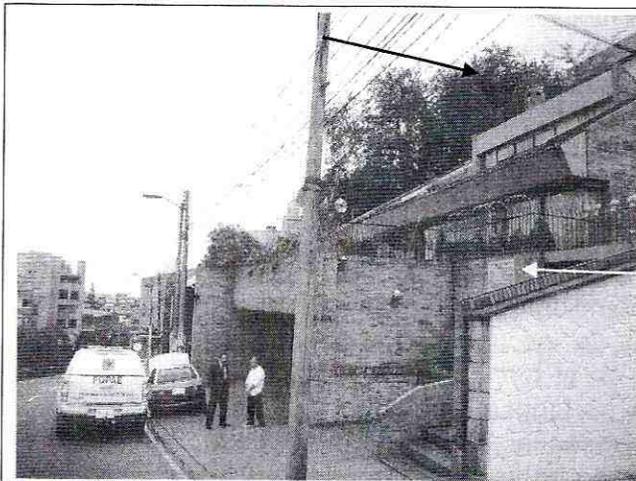
Foto 3. Predio de la Av. Carrera # 83-62, donde se localiza la valla informativa del proyecto. Imagen tomada el 20/12/2013.
