ALCALDÍA MAYOR DE BOGOTÁ D.C. Fondo Prevención y Atención Emergencias	CONCEPTO TÉCNICO SOBRE NECESIDAD DE ESTUDIOS DETALLADOS DE AMENAZA Y RIESGO POR FENOMENOS DE REMOCIÓN EN MASA DENTRO DEL TRÁMITE DE LICENCIA URBANÍSTICA	Código:	GPR-FT-10
		Versión:	04
		Fecha de revisión:	21/06/2011

1.1 CONCEPTO TÉCNICO No.	CT-7386
1.2 ÁREA:	Análisis y Mitigación de Riesgos
1.3 COORDINACIÓN:	Estudios y Conceptos Técnicos
1.4 REFERENCIA CRUZADA RADICADO FOPAE:	2014ER1981
1.5 RESPUESTA OFICIAL No.	RO-69686

2.1 SOLICITANTE:	José Hernando Mesa Malagón
2.2 PROYECTO:	Vivienda
2.3 LOCALIDAD:	19. Ciudad Bolívar
2.4 UPZ:	67. Lucero
2.5 BARRIO O SECTOR CATASTRAL:	Barrio Vista Hermosa
2.6 DIRECCIÓN:	Calle 71B Sur No 18Q – 40 (*)
2.7 CHIP:	AAA0026HEPA (*)
2.8 MANZANA CATASTRAL:	50
2.9 PREDIO CATASTRAL:	08
2.10 ÁREA (Ha):	0,01073 (*)
2.11 FECHA DE VISITA: FECHA DE EMISIÓN:	Marzo 27 de 2014 Abril 22 de 2014

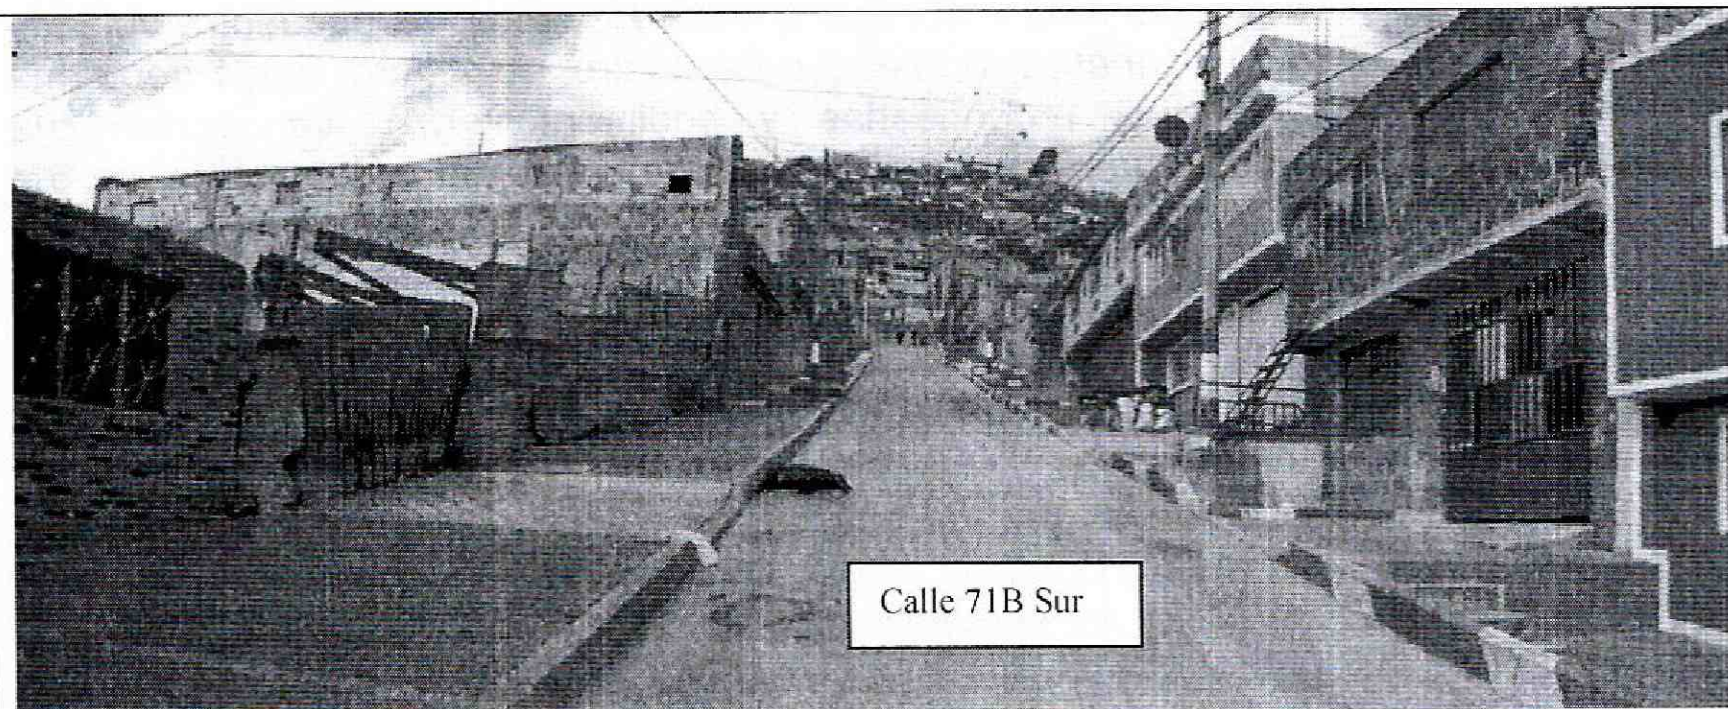
La zona de interés cuenta con un uso de suelo urbano, que corresponde a un sector consolidado con densidad de construcción media, en un terreno con pendiente alta, con vías pavimentadas. En el sector se encuentran edificaciones de hasta dos (2) pisos de altura, en las cuales predomina el sistema estructural de mampostería parcialmente confinada, teniendo en cuenta que la consideración anterior obedece a una inspección visual al exterior de las edificaciones existentes en la zona, por lo cual se considera limitada.

Fotografía No. 2. Condiciones de Calle 71B Sur sobre la cual se ubica el predio, también se pueden observar los tipos de edificaciones existentes.
