AL CALDÍA MAYOR DE BOGOTÁ D.C. Fondo Prevención y Atención Emergencias	CONCEPTO TÉCNICO SOBRE NECESIDAD DE ESTUDIOS DETALLADOS DE AMENAZA Y RIESGO POR FENOMENOS DE REMOCIÓN EN MASA DENTRO DEL TRÁMITE DE LICENCIA URBANÍSTICA	Código:	GPR-FT-10
		Versión:	04
		Fecha de revisión:	21/06/2011

1.1 CONCEPTO TÉCNICO No. CT:	CT-7391
1.2 ÁREA:	Análisis y Mitigación del Riesgo
1.3 COORDINACIÓN:	Estudios y Conceptos Técnico
1.4 REFERENCIA CRUZADA RADICADO FOPAE:	2013ER27540
1.5 RESPUESTA OFICIAL No.	RO-69757

2.1 SOLICITANTE:	Curaduría Urbana # 5
2.2 PROYECTO:	KR 10 B ES 24 34 S (ACTUAL)
2.3 LOCALIDAD:	4. San Cristóbal
2.4 UPZ:	32. San Blas
2.5 BARRIO O SECTOR CATASTRAL:	San Blas
2.6 DIRECCIÓN:	Carrera 10B Este # 24-34 Sur (Nueva) Transversal 5A Este # 22-34 (Antigua)
2.7 CHIP:	AAA0000NWTD (*)
2.8 MANZANA CATASTRAL:	13
2.9 PREDIO CATASTRAL:	07
2.10 ÁREA (Ha):	0.012038
2.11 FECHA DE VISITA:	Enero 21 de 2014

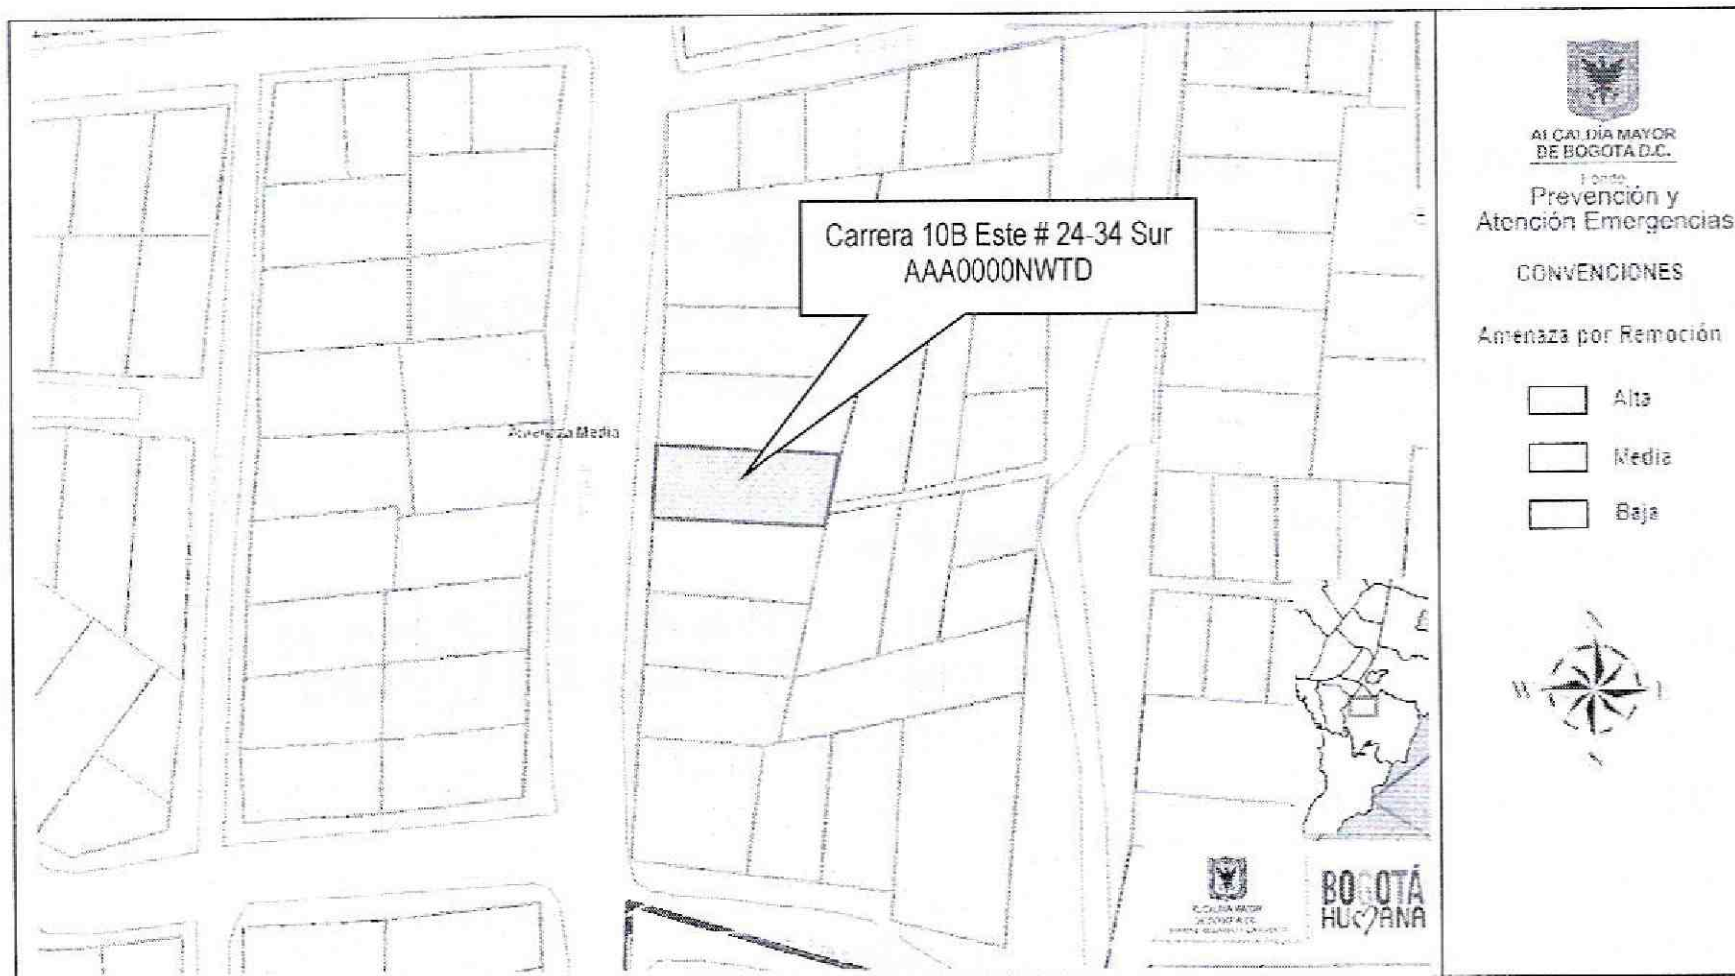
(Resolución 227 de 2006), de la Alcaldía Mayor de Bogotá D.C., en concordancia con lo establecido en el literal I - numeral 1 del Artículo 112 del Decreto 364 de 2013. Conforme con el plano normativo de "Amenaza por Remoción en Masa" del Plan de Ordenamiento Territorial de Bogotá-POT, el sector en el que se localiza el proyecto ubicado en el predio de la Carrera 10B Este # 24-34 Sur, de la Localidad de San Cristóbal, se encuentra en una zona de Amenaza Media por procesos de remoción en masa (Figura 1)

Figura 1. Localización del proyecto ubicado en el predio de la Carrera 10B Este # 24-34 Sur en el Plano Normativo de Amenaza por Remoción en Masa del POT (Decreto 364 de 2013), el cual se encuentra en Amenaza Media.

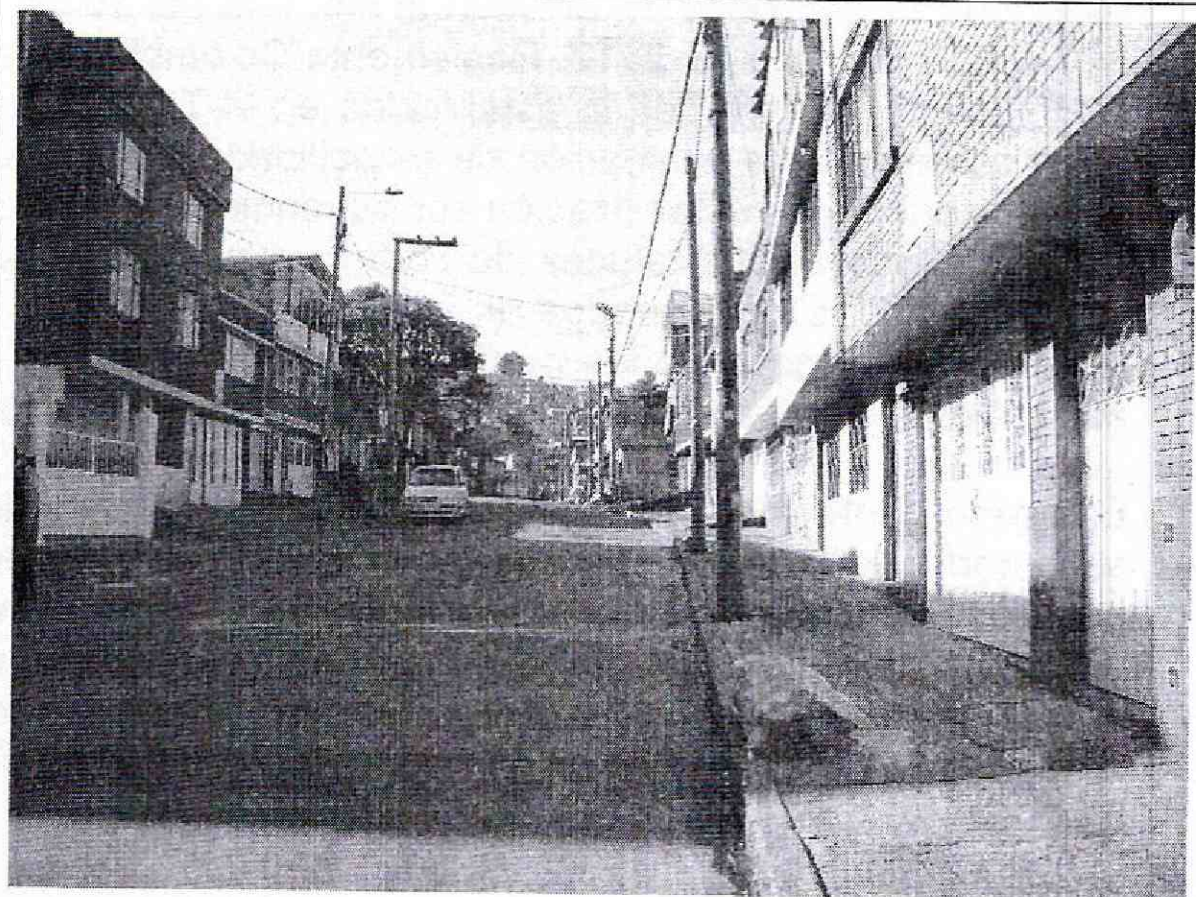
La zona de interés cuenta con un uso de suelo urbano, que corresponde a un sector consolidado con densidad de construcción alta principalmente residencial, en un terreno con pendiente baja, contando con vías principales pavimentadas y sistemas de recolección de aguas lluvias y aguas residuales. En el sector se encuentran edificaciones hasta de cuatro (4) niveles de altura, las cuales cuentan con varios sistemas estructurales entre los que se destacan mampostería parcialmente confinada y mampostería simple, en el momento de la verificación técnica adelantada, las edificaciones de la zona no evidenciaban daños o patologías que permitan identificar o definir la presencia de procesos de remoción en masa activos en el área del proyecto (Fotografía 1 y 2).

Foto 2. Vista del sector donde se localiza el proyecto de la Carrera 10B Este # 24-34 Sur, de la Localidad de San Cristóbal.
