CONCEPTO TÉCNICO SOBRE NECESIDAD DE ESTUDIOS DETALLADOS DE AMENAZA Y RIESGO POR FENOMENOS DE REMOCIÓN EN MASA DENTRO DEL TRÁMITE DE LICENCIA URBANÍSTICA	Código:	GPR-FT-10
		Versión:	04
		Fecha de revisión:	21/06/2011

1.1 CONCEPTO TÉCNICO No. CT:	CT-7412
1.2 ÁREA:	Análisis y Mitigación del Riesgo
1.3 COORDINACIÓN:	Estudios y Conceptos Técnico
1.4 REFERENCIA CRUZADA RADICADO FOPAE:	2014ER1533
1.5 RESPUESTA OFICIAL No.	RO-70090

2.1 SOLICITANTE:	Señora Lady Johanna Ballesteros Pulido
2.2 PROYECTO:	ALTAMIRA
2.3 LOCALIDAD:	4. San Cristóbal
2.4 UPZ:	50. La Gloria
2.5 BARRIO O SECTOR CATASTRAL:	Altamira
2.6 DIRECCIÓN:	Carrera 12 Este # 46A-09 Sur
2.7 CHIP:	AAA0162KHPP (*)
2.8 MANZANA CATASTRAL:	98
2.9 PREDIO CATASTRAL:	36
2.10 ÁREA (Ha):	0.003255 (*)
2.11 FECHA DE VISITA:	Febrero 20 de 2014

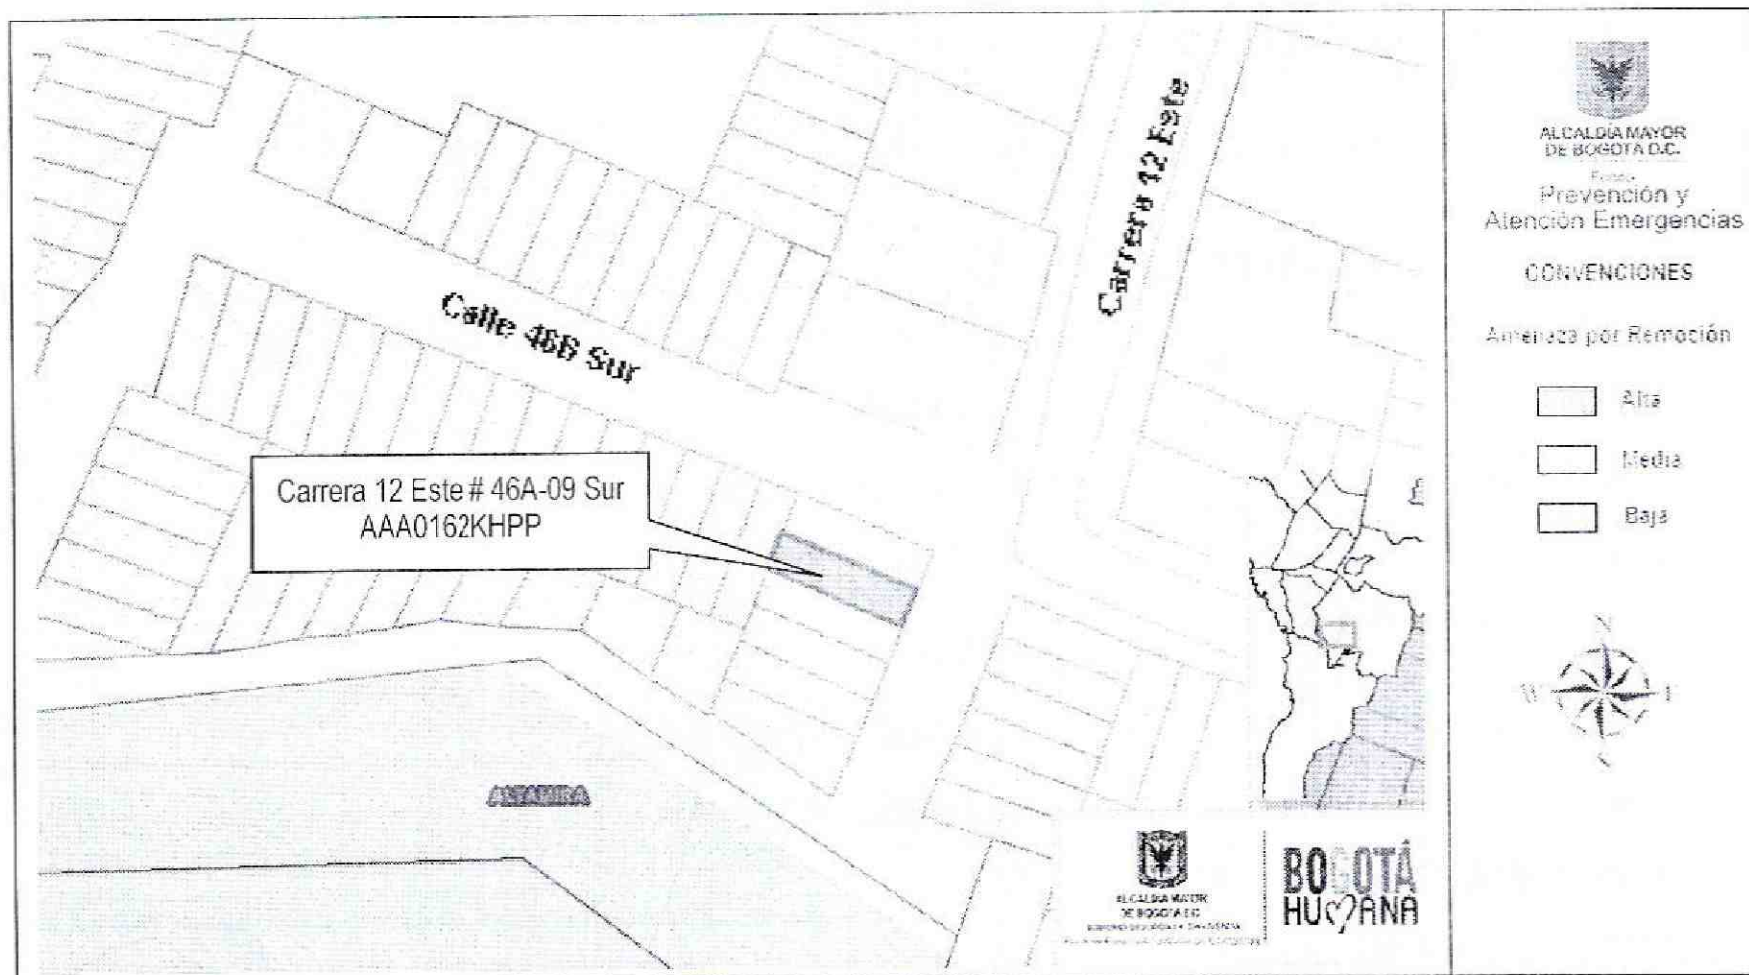
Conforme con el plano normativo de "Amenaza por Remoción en Masa" del Plan de Ordenamiento Territorial de Bogotá-POT, el sector en el que se localiza el proyecto ubicado en el predio de la Carrera 12 Este # 46A-09 Sur, de la Localidad de San Cristóbal, se encuentra en una zona de Amenaza Media por procesos de remoción en masa (Figura 1)

Figura 1. Localización del proyecto ubicado en el predio de la Carrera 12 Este # 46A-09 Sur en el Plano Normativo de Amenaza por Remoción en Masa del POT (Decreto 364 de 2013), el cual se encuentra en Amenaza Media.
