ALCALDÍA MAYOR DE BOGOTÁ D.C. Fondo Prevención y Atención Emergencias	CONCEPTO TÉCNICO SOBRE NECESIDAD DE ESTUDIOS DETALLADOS DE AMENAZA Y RIESGO POR FENOMENOS DE REMOCIÓN EN MASA DENTRO DEL TRÁMITE DE LICENCIA URBANÍSTICA	Código:	GPR-FT-10
		Versión:	04
		Fecha de revisión:	21/06/2011

1.1 CONCEPTO TÉCNICO No. CT:	CT-7472
1.2 ÁREA:	Análisis y Mitigación del Riesgo
1.3 COORDINACIÓN:	Estudios y Conceptos Técnico
1.4 REFERENCIA CRUZADA RADICADO FOPAE:	2014ER6192
1.5 RESPUESTA OFICIAL No.	RO-71275

2.1 SOLICITANTE:	Silverio Pérez Rubiano
2.2 PROYECTO:	
2.3 LOCALIDAD:	11. Suba
2.4 UPZ:	28. El Rincón
2.5 BARRIO O SECTOR CATASTRAL:	Guillermo Núñez
2.6 DIRECCIÓN:	Calle 128A # 86C-21 (*)
2.7 CHIP:	AAA0136JLBR (*)
2.8 MANZANA CATASTRAL:	51
2.9 PREDIO CATASTRAL:	31
2.10 ÁREA (Ha):	0.01048 (*)
2.11 FECHA DE VISITA:	Mayo 20 de 2014

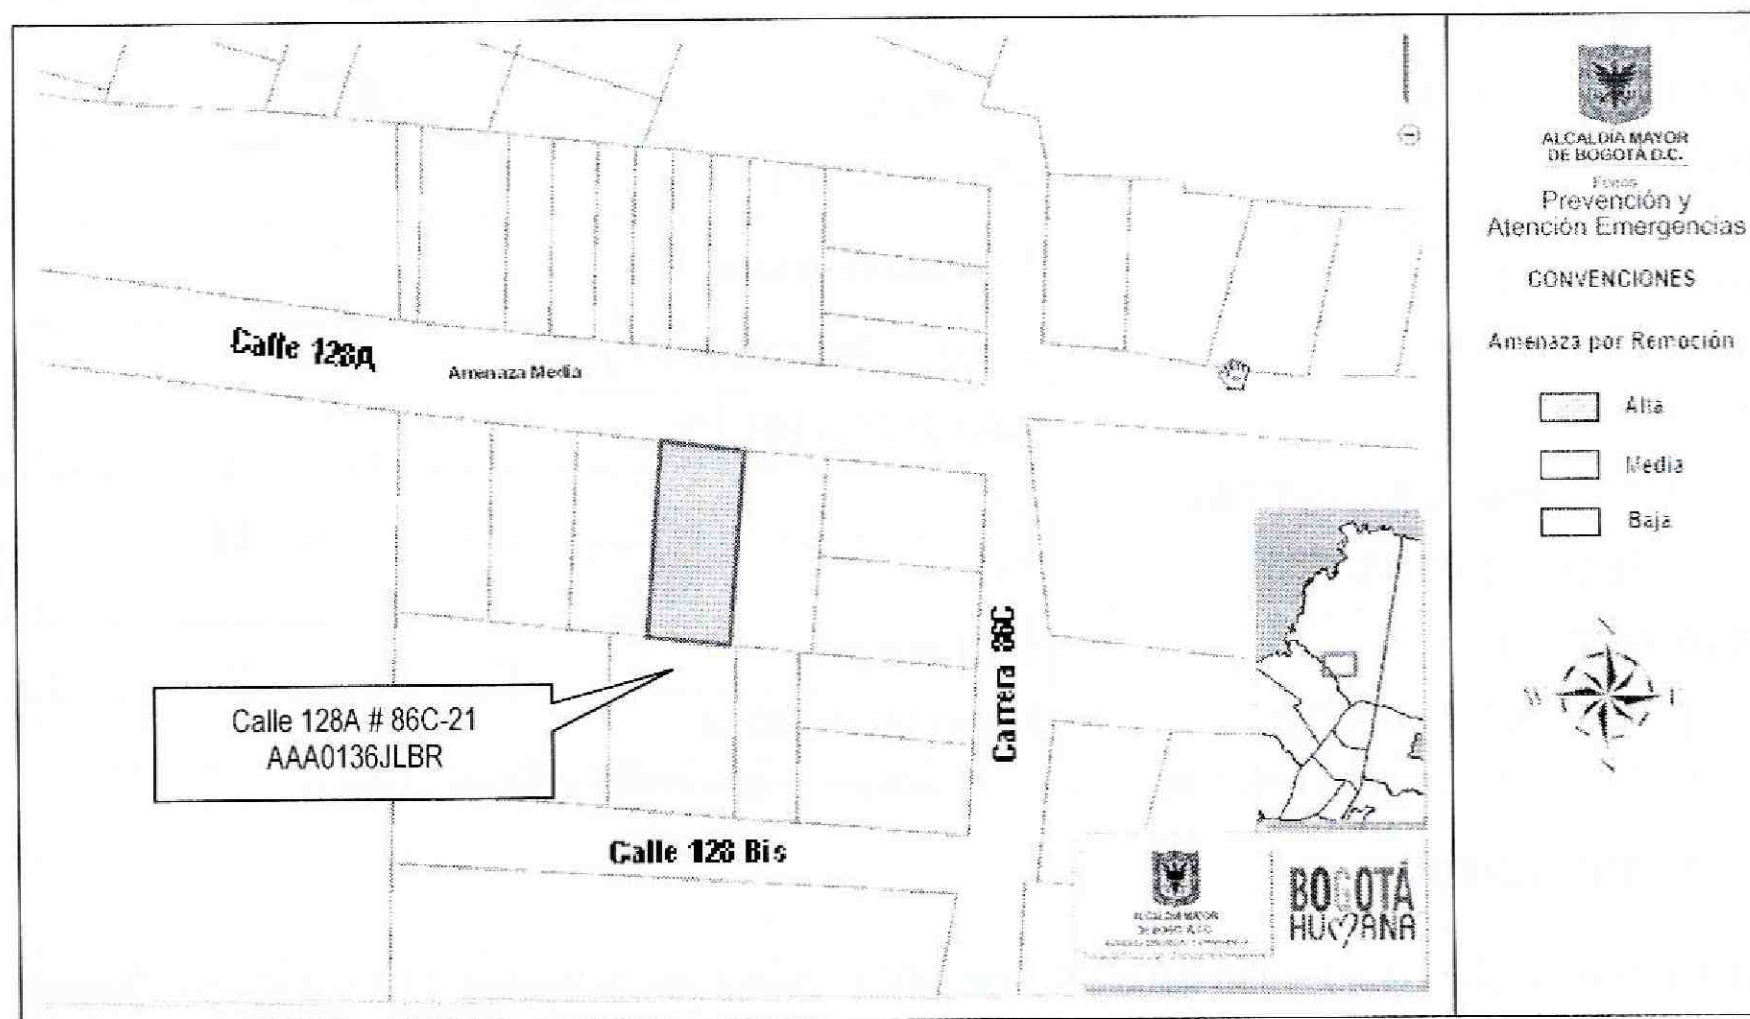
predio de la Calle 128A # 86C-21, Localidad de Suba, se encuentra en una zona de Amenaza Media por procesos de remoción en masa (Figura 1).

Figura 1. Localización del proyecto ubicado en el predio de la Calle 128A # 86C-21 en el Plano Normativo de Amenaza por Remoción en Masa del POT (Decreto 190 de 2004), el cual se encuentra en Amenaza Media.

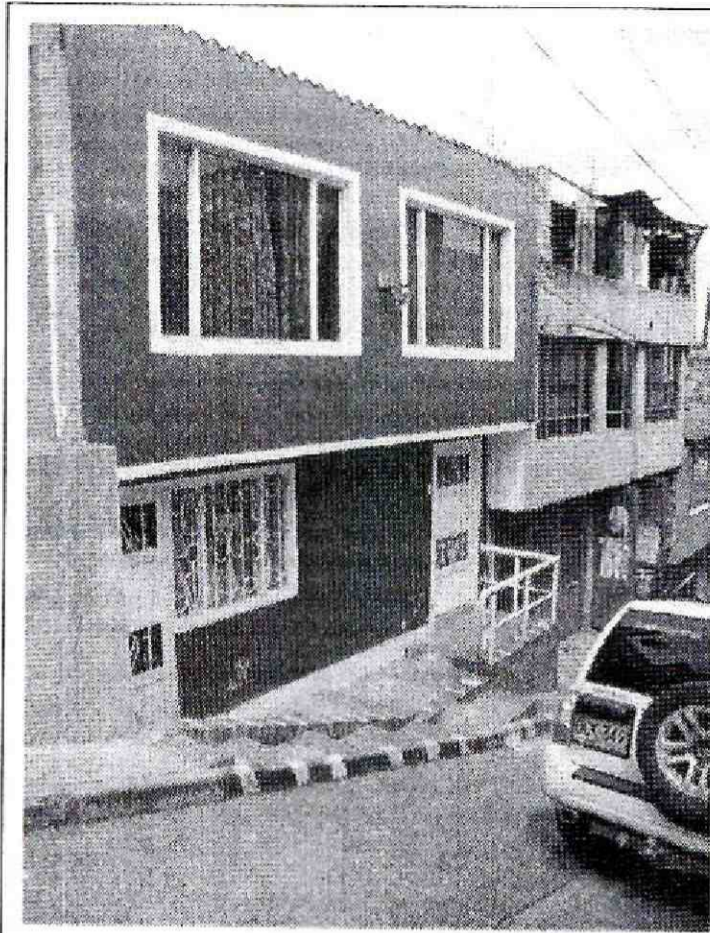
La zona de interés cuenta con un uso de suelo urbano, que corresponde a un sector consolidado con densidad de construcción alta principalmente residencial, en un terreno con pendiente alta, contando con vías principales pavimentadas y sistemas de recolección de aguas lluvias y aguas residuales. En el sector se encuentran edificaciones hasta de cuatro (4) niveles de altura, las cuales cuentan con varios sistemas estructurales entre los que se destacan mampostería parcialmente confinada y mampostería simple, en el momento de la verificación técnica adelantada, las edificaciones de la zona no evidenciaban daños o patologías que permitan identificar o definir la presencia de procesos de remoción en masa activos en el área del proyecto (Fotografía 1 y 2).

Con base en la inspección visual realizada al momento de la visita técnica, se identificó que sobre el predio de la Calle 128A # 86C-21, Localidad de Suba, se emplaza una construcción de dos (2) nivel, concebida posiblemente en mampostería parcialmente confinada; edificación que tampoco refleja afectaciones por procesos de remoción en masa de carácter local y/o general, ya que no se encontraron evidencias de ellos en la zona de influencia del proyecto. A pesar de lo anterior, se advierte que cualquier intervención que se realice, debe tener en cuenta la presencia de la infraestructura aledaña, por lo que el responsable del proyecto debe garantizar en todo momento la estabilidad general del lote y su entorno, lo anterior enmarcado en el Artículo 32 del Decreto Distrital 172 de 2014 y de conformidad con el Artículo 42 de la Ley 1523 de 2012.

Foto 1. Predio en donde se desarrollará el proyecto ubicado la Calle 128A # 86C-21, Localidad de Suba.

Es importante destacar que la edificación encontrada en el predio de la Calle 128A # 86C-21, Localidad de Suba, se ajusta a la descripción del proyecto a desarrollar (Fotografías 1 y 2), incluida en el formato de solicitud GPR-F-03 enviado por el señor Silverio Pérez Rubiano; razón por la cual se recuerda lo siguiente:

desarrollar, incluida en el formato de solicitud GPR-F-03 enviado por el señor Silverio Pérez Rubiano; se recomienda a la Alcaldía Local de Suba, verificar si se ha cometido alguna infracción urbanística para que si es el caso, se adelanten las acciones pertinentes dentro de su competencia como encargada del control urbanístico en su localidad.

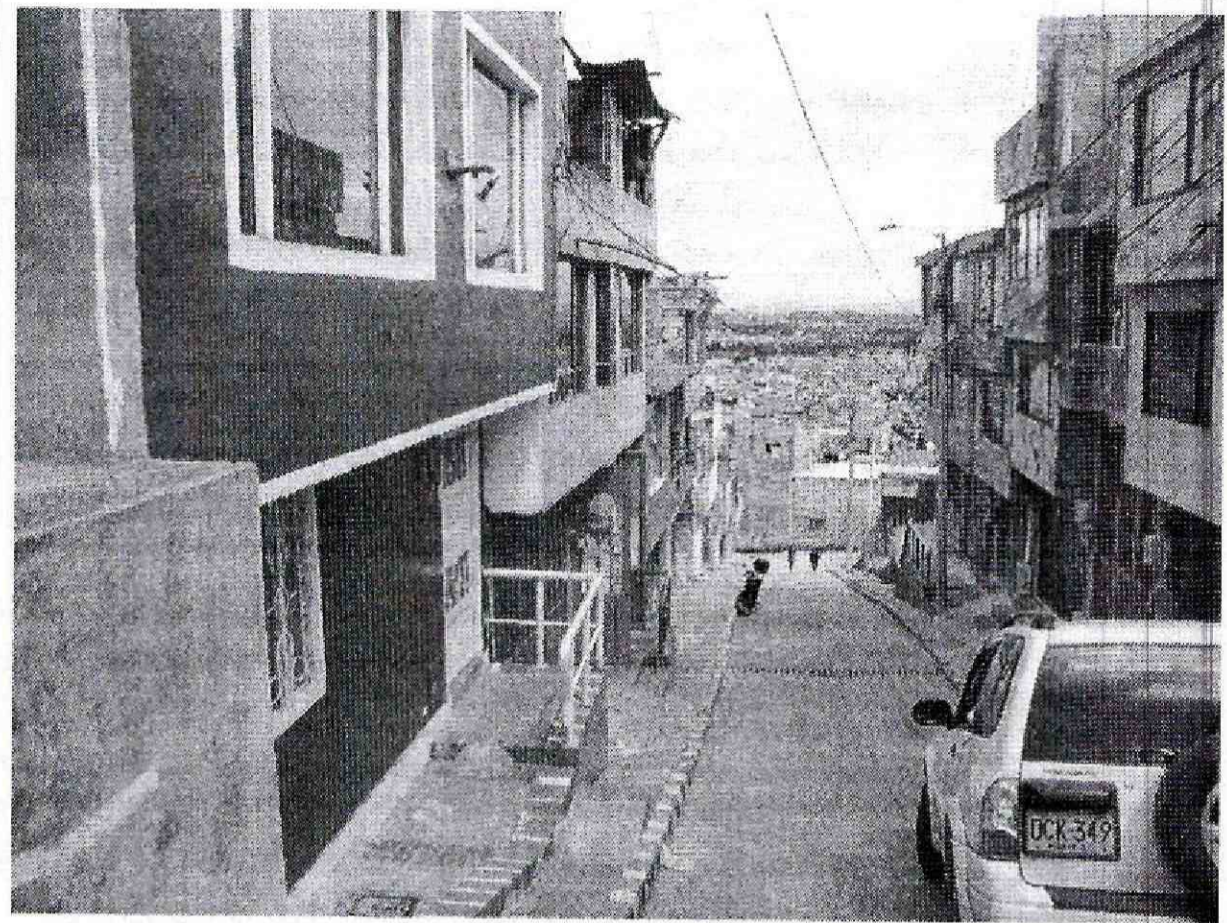
Foto 2. Vista del sector donde se localiza el proyecto de la Calle 128A # 86C-21, Localidad de Suba.
