ALCALDÍA MAYOR DE BOGOTÁ D.C. Fondo Prevención y Atención Emergencias	CONCEPTO TÉCNICO SOBRE NECESIDAD DE ESTUDIOS DETALLADOS DE AMENAZA Y RIESGO POR FENOMENOS DE REMOCIÓN EN MASA DENTRO DEL TRÁMITE DE LICENCIA URBANÍSTICA	Código:	GPR-FT-10
		Versión:	04
		Fecha de revisión:	21/06/2011

1.1 CONCEPTO TÉCNICO No. CT:	CT-7478
1.2 ÁREA:	Análisis y Mitigación del Riesgo
1.3 COORDINACIÓN:	Estudios y Conceptos Técnico
1.4 REFERENCIA CRUZADA RADICADO FOPAE:	2014ER6835
1.5 RESPUESTA OFICIAL No.	RO-71345

2.1 SOLICITANTE:	Curaduría Urbana # 2
2.2 PROYECTO:	Edificio La Candelaria
2.3 LOCALIDAD:	17. La Candelaria
2.4 UPZ:	94. La Candelaria
2.5 BARRIO O SECTOR CATASTRAL:	Lourdes II
2.6 DIRECCIÓN:	Carrera 1A # 4A-20 (*)
2.7 CHIP:	AAA0033YSAF (*)
2.8 MANZANA CATASTRAL:	10
2.9 PREDIO CATASTRAL:	14
2.10 ÁREA (Ha):	0.006553 (*)
2.11 FECHA DE VISITA:	Mayo 27 de 2014

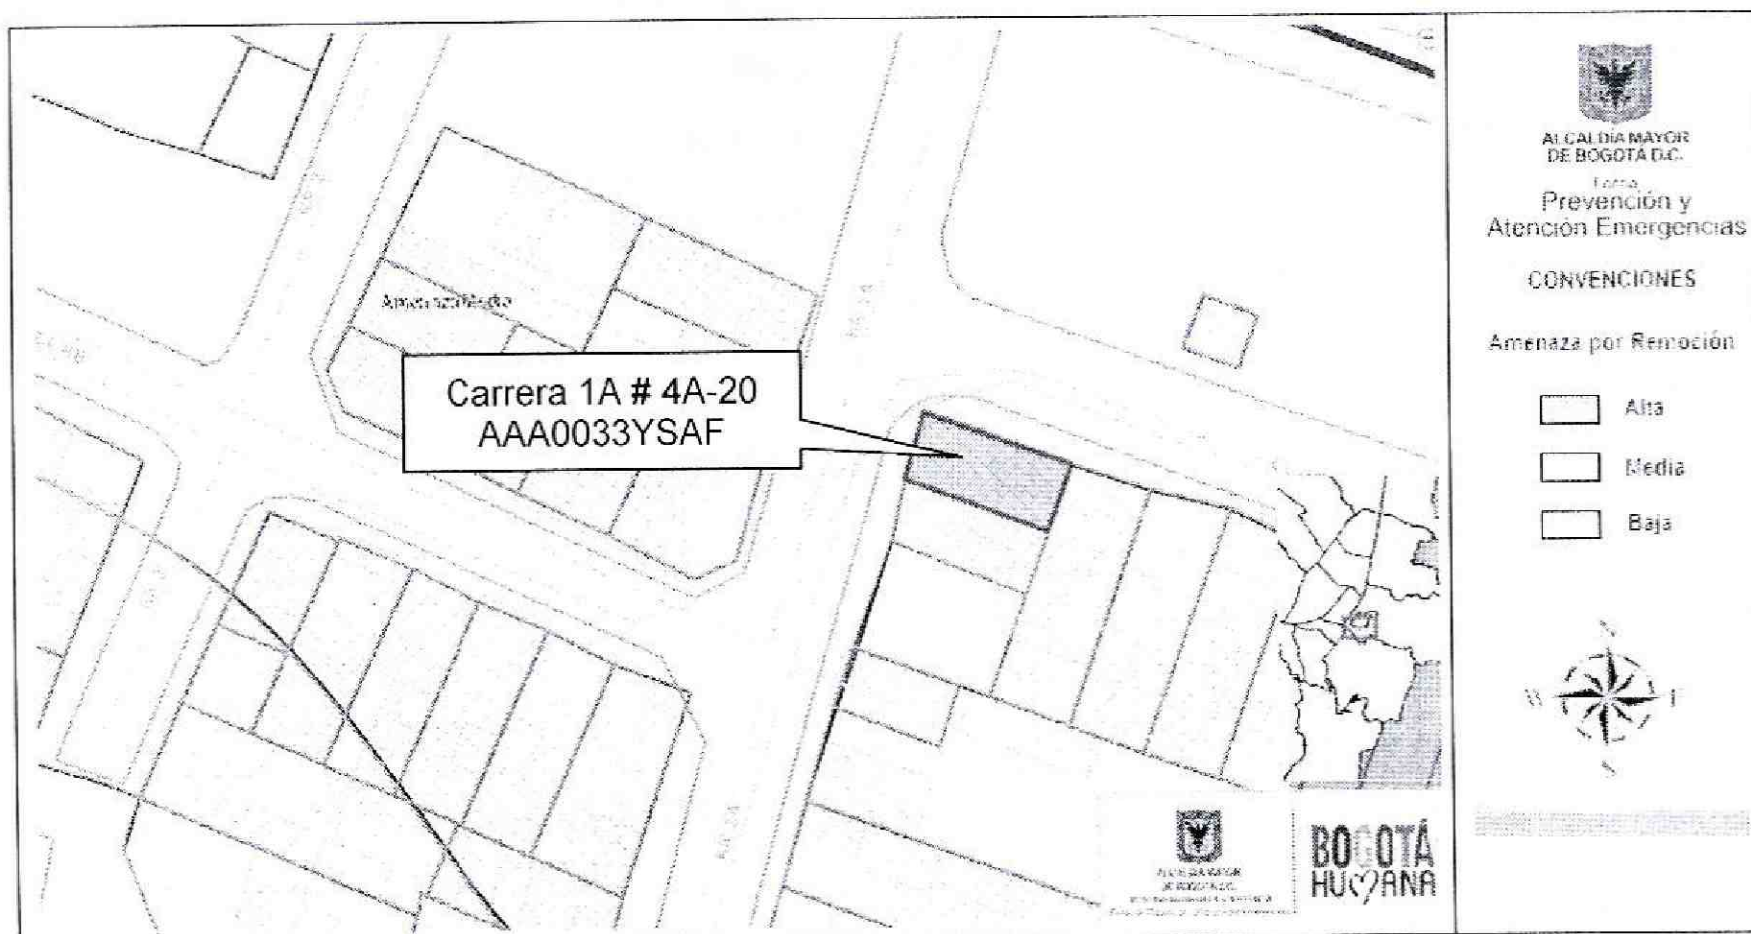
4A-20, se encuentra en una zona de Amenaza Media por procesos de remoción en masa

Figura 1. Localización del proyecto ubicado en el predio de la Carrera 11A Bis A Este # 66-15 Sur en el Plano Normativo de Amenaza por Remoción en Masa del POT (Decreto 190 de 2004), el cual se encuentra en Amenaza Media.

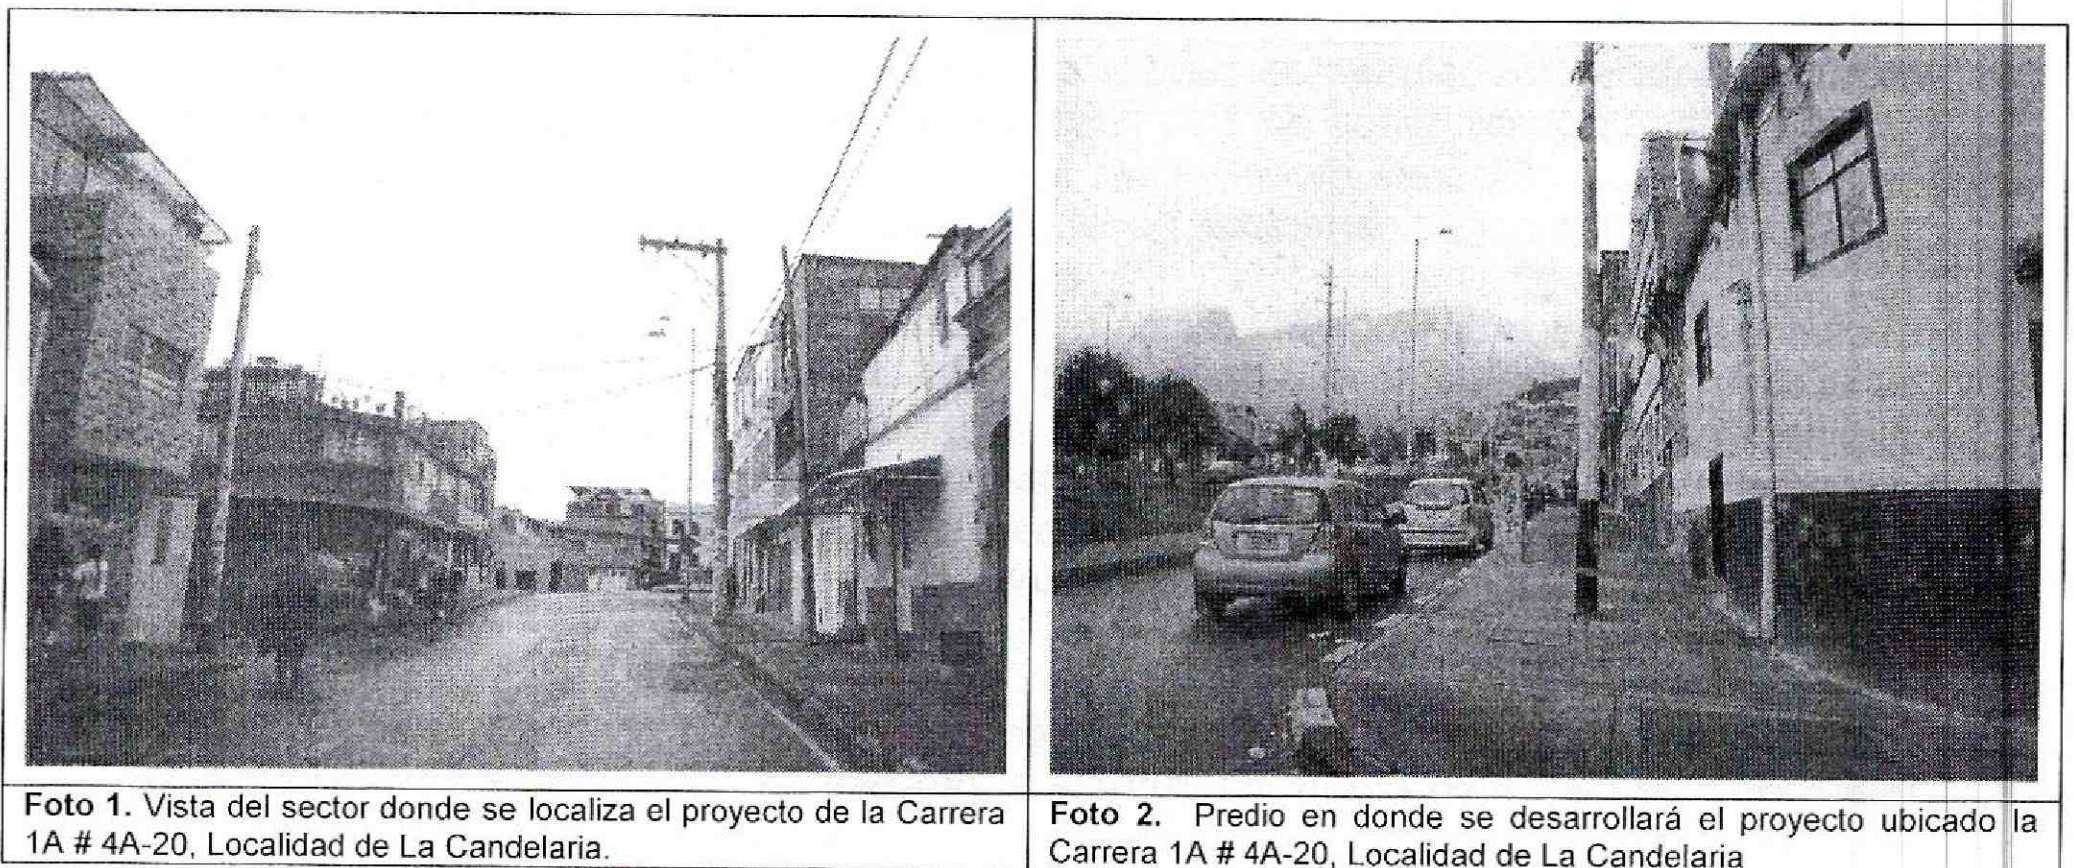
La zona de interés cuenta con un uso de suelo urbano, que corresponde a un sector consolidado con densidad de construcción alta principalmente residencial, en un terreno con pendiente baja, contando con vías principales pavimentadas y sistemas de recolección de aguas lluvias y aguas residuales. En el sector se encuentran edificaciones hasta de tres (3) niveles de altura, las cuales cuentan con varios sistemas estructurales entre los que se destacan mampostería parcialmente confinada y mampostería simple, en el momento de la verificación técnica adelantada, las edificaciones de la zona no evidenciaban daños o patologías que permitan identificar o definir la presencia de procesos de remoción en masa activos en el área del proyecto (Fotografía 1 y 2).

Con base en la inspección visual realizada al momento de la visita técnica, se identificó que sobre el predio de la Carrera 1A # 4A-20, Localidad de La Candelaria, se emplaza una edificación de dos (2) niveles, concebida en mampostería parcialmente confinada; edificación que tampoco refleja afectaciones por procesos de remoción en masa de carácter local y/o general, ya que no se encontraron evidencias de ellos en la zona de influencia del proyecto. A pesar de lo anterior, se advierte que cualquier intervención que se realice, debe tener en cuenta la presencia de la infraestructura aledaña, por lo que el responsable del proyecto debe garantizar en todo momento la estabilidad general del lote y su entorno, lo anterior enmarcado en el Artículo 32 del Decreto Distrital 172 de 2014 y de conformidad con el Artículo 42 de la Ley 1523 de 2012.

Foto 1. Vista del sector donde se localiza el proyecto de la Carrera 1A # 4A-20, Localidad de La Candelaria.

Foto 2. Predio en donde se desarrollará el proyecto ubicado la Carrera 1A # 4A-20, Localidad de La Candelaria

Teniendo en cuenta los aspectos observados y evaluados en este concepto técnico, se considera que para la construcción del proyecto ubicado en el predio de la Carrera 1A # 4A-20, Localidad de La Candelaria, **NO SE REQUIERE** adelantar la FASE II del estudio detallado de amenaza y riesgo por remoción en masa, de acuerdo con lo establecido en la Resolución 227 de 2006; por otra parte, esto no exime al constructor del cumplimiento del resto de la normatividad vigente (Norma Sismo Resistente – Código de Construcción – Resolución de Legalización, etc.).
