CONCEPTO TÉCNICO SOBRE NECESIDAD DE ESTUDIOS DETALLADOS DE AMENAZA Y RIESGO POR FENOMENOS DE REMOCIÓN EN MASA DENTRO DEL TRÁMITE DE LICENCIA URBANÍSTICA	Código:	GPR-FT-10
		Versión:	04
		Fecha de revisión:	21/06/2011

1.1 CONCEPTO TÉCNICO No. CT:	CT-7524
1.2 ÁREA:	Análisis y Mitigación de Riesgos
1.3 COORDINACIÓN:	Estudios y Conceptos Técnicos
1.4 REFERENCIA CRUZADA RADICADO FOPAE:	2014ER5736
1.5 RESPUESTA OFICIAL No.	RO-71844

2.1 SOLICITANTE:	JAIME SANDOVAL MUÑOZ
2.2 PROYECTO:	Carrera 6D Bis A No 3 - 16 Este
2.3 LOCALIDAD:	3. Santa Fe
2.4 UPZ:	96. Lourdes
2.5 BARRIO O SECTOR CATASTRAL:	El Guavio
2.6 DIRECCIÓN:	Calle 6B No 3 - 16 Este
2.7 CHIP:	AAA0033HARJ (*)
2.8 MANZANA CATASTRAL:	1
2.9 PREDIO CATASTRAL:	8
2.10 ÁREA (Ha):	0.012970 (**)
2.11 FECHA DE VISITA:	Mayo 15 de 2014

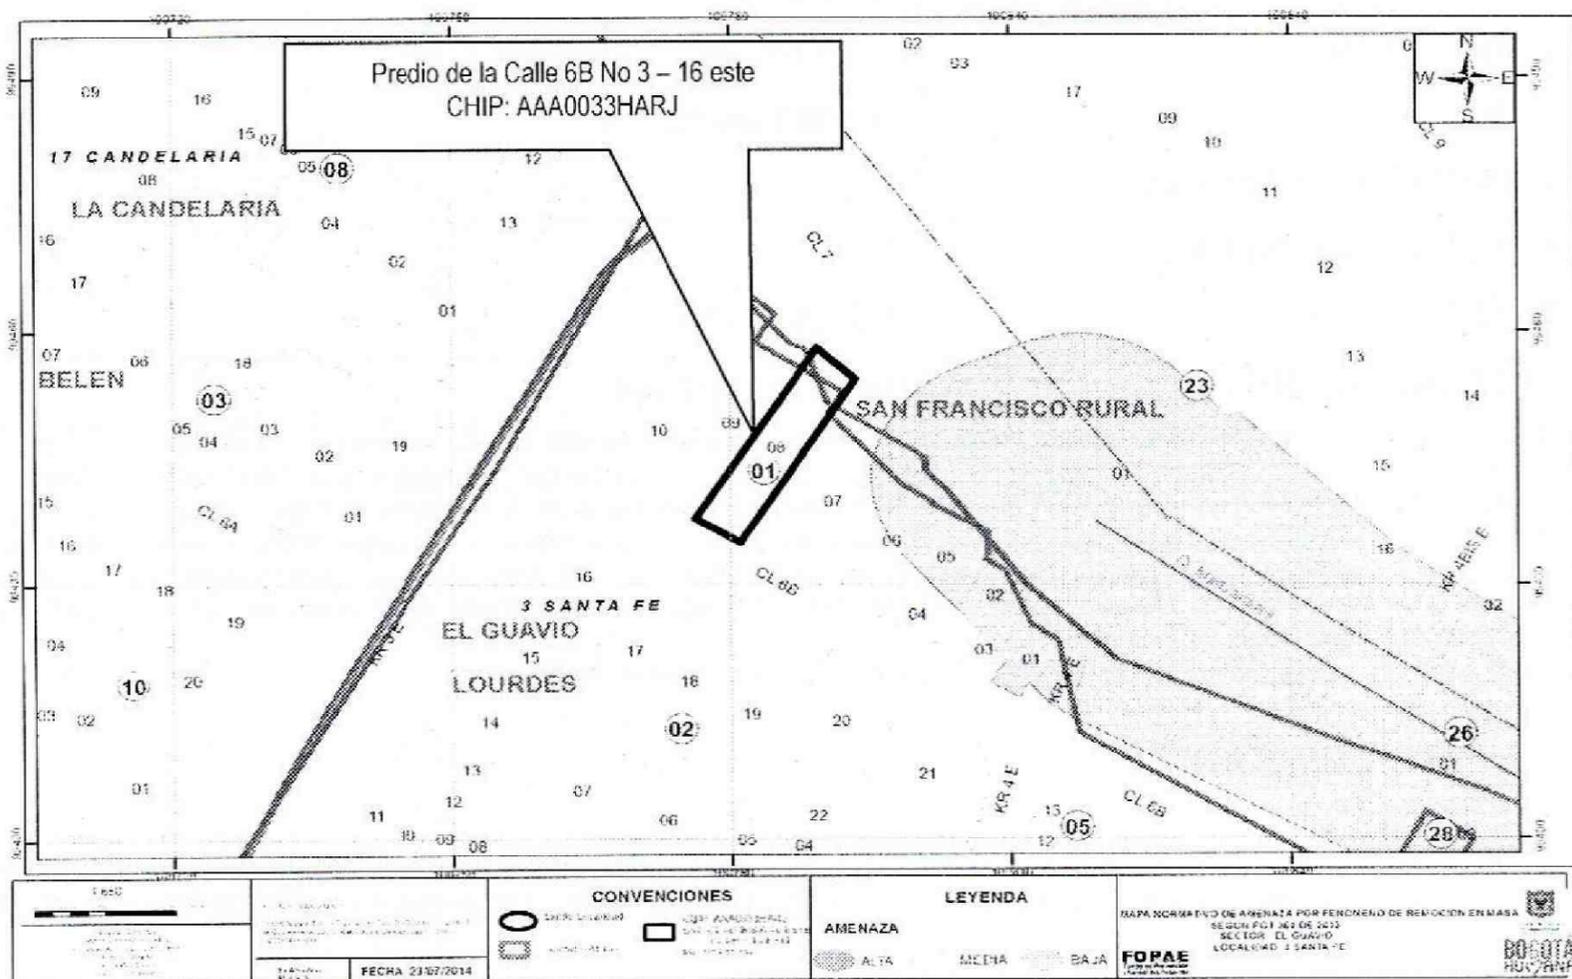
Conforme con el plano normativo de “Amenaza por Remoción en Masa” del Plan de Ordenamiento Territorial de Bogotá - POT, el sector donde se localiza el proyecto “Carrera 6D Bis A No 3 - 16 Este” se ubica en la Calle 6B No 3 - 16 Este del barrio El Guavio de la Localidad de Santa Fe, se encuentra en una zona de **AMENAZA MEDIA** por procesos de remoción en masa (Figura 1).

Figura 1. Localización general del proyecto ubicado en la Calle 6B No 3 - 16 del barrio El Guavio de la Localidad de Santa Fe en el Plano Normativo de Amenaza por Remoción en Masa del POT (Decreto 364 de 2013), el cual se localiza en una zona de **AMENAZA MEDIA**.

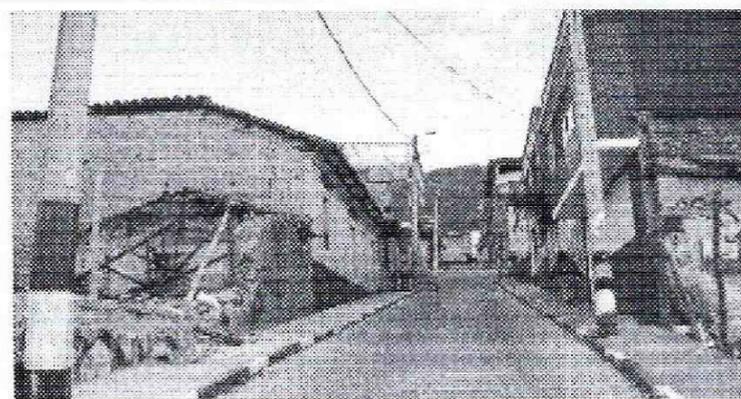
La zona de interés cuenta con un uso de suelo urbano, que corresponde a un sector consolidado con densidad de construcción baja, en un terreno con pendiente media a alta, el cual cuenta con vías principales pavimentadas y sistemas de recolección de aguas lluvias. En el sector se encuentran edificaciones de hasta dos (2) pisos de altura en las cuales predomina el sistema estructural de mampostería no confinado.

Fotografía No. 3. Vista de la Calle 6B. Se observa un sector consolidado, cuyo uso es principalmente residencial.
