ALCALDÍA MAYOR DE BOGOTÁ D.C. Fondo Prevención y Atención Emergencias	<b>CONCEPTO TÉCNICO SOBRE          NECESIDAD DE ESTUDIOS          DETALLADOS DE AMENAZA Y RIESGO          POR FENOMENOS DE REMOCIÓN EN          MASA DENTRO DEL TRÁMITE DE          LICENCIA URBANÍSTICA</b>	Código:	<b>GPR-FT-10</b>
		Versión:	<b>04</b>
		Fecha de revisión:	<b>04/08/2014</b>

<b>1.1 CONCEPTO TÉCNICO No. CT:</b>	<b>CT-7541</b>
<b>1.2 ÁREA:</b>	Técnica y de Gestión
<b>1.3 COORDINACIÓN:</b>	Investigación y Desarrollo
<b>1.4 REFERENCIA CRUZADA RADICADO FOPAE:</b>	2014ER14328
<b>1.5 RESPUESTA OFICIAL No.</b>	RO-72087

<b>2.1 SOLICITANTE:</b>	YESID FERNANDO GACHARNA FORERO
<b>2.2 PROYECTO:</b>	Calle 154 No 88-57
<b>2.3 LOCALIDAD:</b>	11. Suba
<b>2.4 UPZ:</b>	27. Suba
<b>2.5 BARRIO O SECTOR CATASTRAL:</b>	Tuna Alta Sector el Pedregal
<b>2.6 DIRECCIÓN:</b>	Calle 154 No 88-57
<b>2.7 CHIP:</b>	AAA0157HPBS
<b>2.8 MANZANA CATASTRAL:</b>	30
<b>2.9 PREDIO CATASTRAL:</b>	16
<b>2.10 ÁREA (Ha):</b>	0,004161(**)
<b>2.11 FECHA DE VISITA: FECHA DE EMISION</b>	<b>Julio 30 de 2014 Agosto 04 de 2014</b>

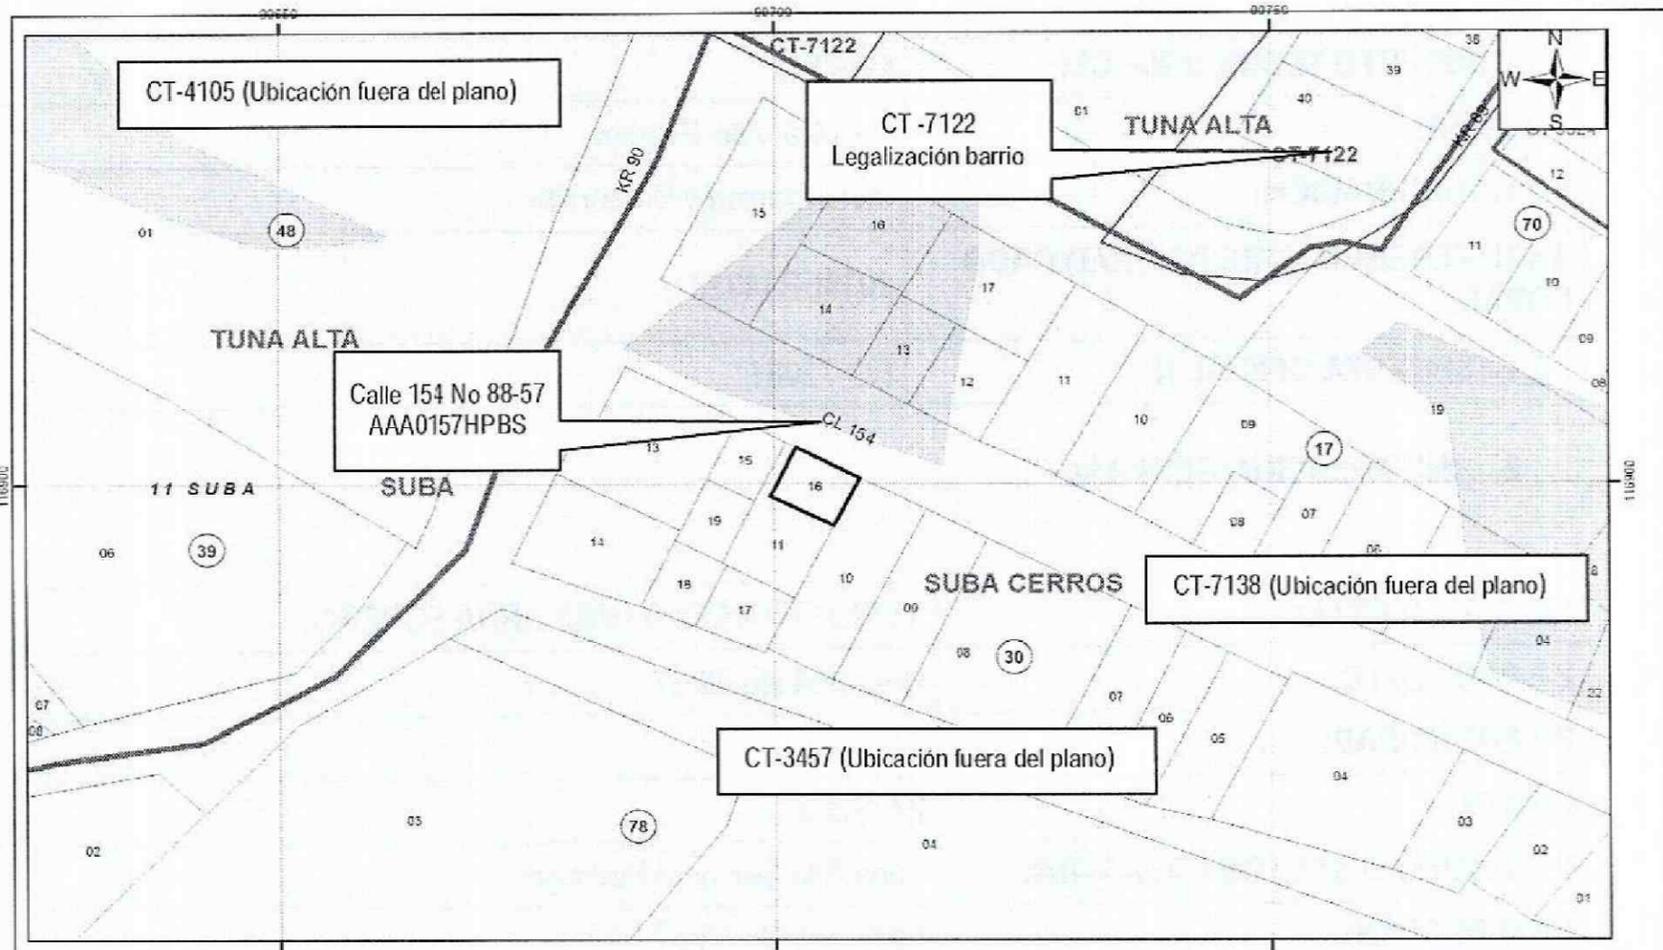
Conforme con el plano normativo de "Amenaza por Remoción en Masa del Plan de Ordenamiento Territorial de Bogotá – POT (Decreto 190 de 2013), el sector del proyecto ubicado de la Calle 154 No 88-57, de la Localidad de Suba, se encuentra en una zona de **AMENAZA MEDIA** por procesos de remoción en masa (Figura 1).

Figura 1. Localización general del proyecto ubicado de la Calle 154 No 88-57 en el Plano Normativo de Amenaza por Remoción en Masa del POT (Decreto 190 de 2004), el cual se encuentra en amenaza MEDIA.

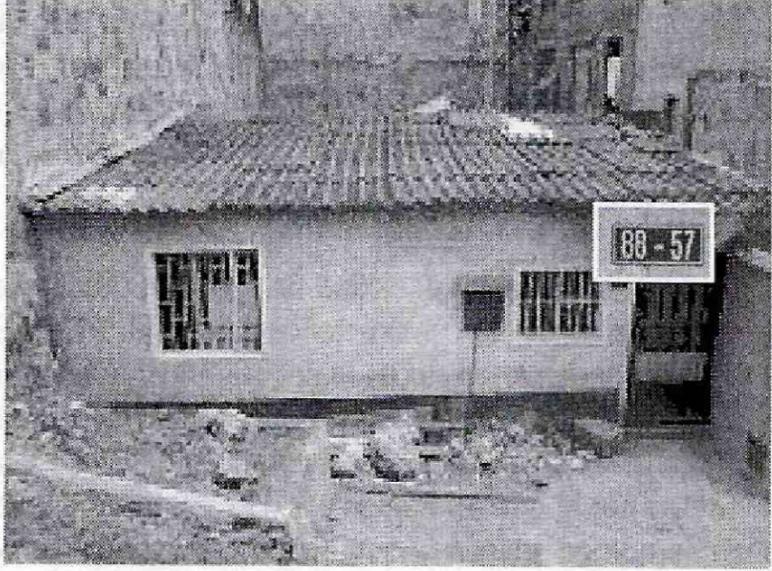
Una vez en el predio de la dirección Calle 154 # 88-57, se encontró una vivienda con de un (1) piso, deshabitada, con cubierta de eternit, no se apreciaron elementos estructurales visibles, los muros están contruidos en mampostería simple (bloque) como se aprecia por el costado derecho de la casa. (Ver fotografías No. 1 y 2)

<p>Fotografía No. 1. Predio en donde se desarrollará el proyecto, ubicado en la Calle 154 No 88-57 de la localidad de Suba.</p>	<p>Fotografía No. 2. Vista del sector donde se localiza el proyecto de Calle 154 No 88-57 se evidencia un sector consolidado cuyo uso es principalmente residencial.</p>

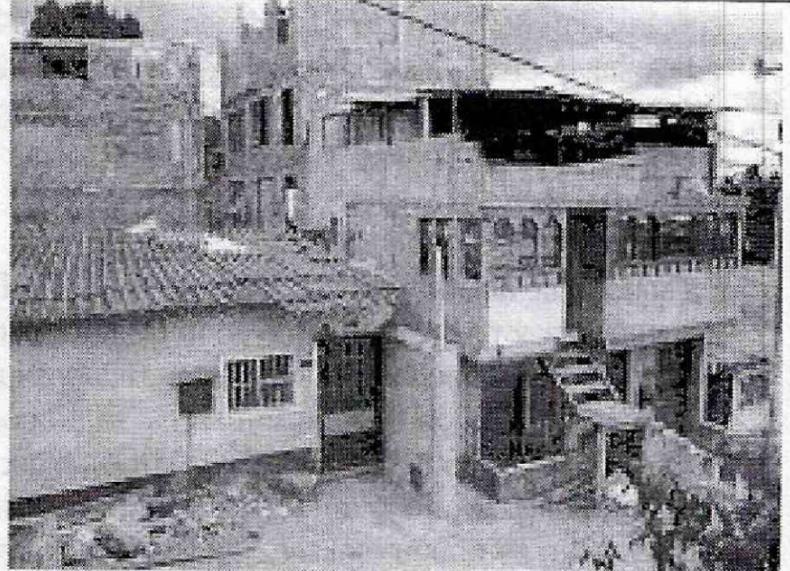
El área circundante al proyecto corresponde a uso de suelo urbano con edificaciones de tipo residencial. Es un sector consolidado con una alta densidad de viviendas de uno (1), dos (2) y tres (3) pisos; construidas en un terreno con pendiente media a alta, lo que genera una diferencia de nivel considerable entre las viviendas, como se observa entre inmueble objeto de este concepto y el contiguo ladera arriba (Ver fotografías No. 3).

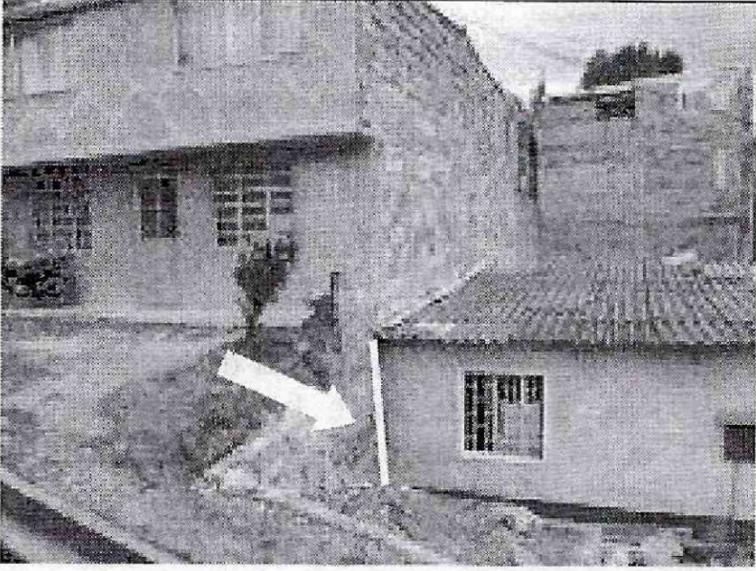
<p>Fotografía No. 3. Terreno de pendiente media a alta, se aprecia la diferencia de nivel entre las dos construcciones que muestra aproximadamente el grado de inclinación de la ladera.</p>	<p>Fotografía No. 4. Vista panorámica del costado noroccidental del predio, con la vía peatonal y cuneta en concreto.</p>

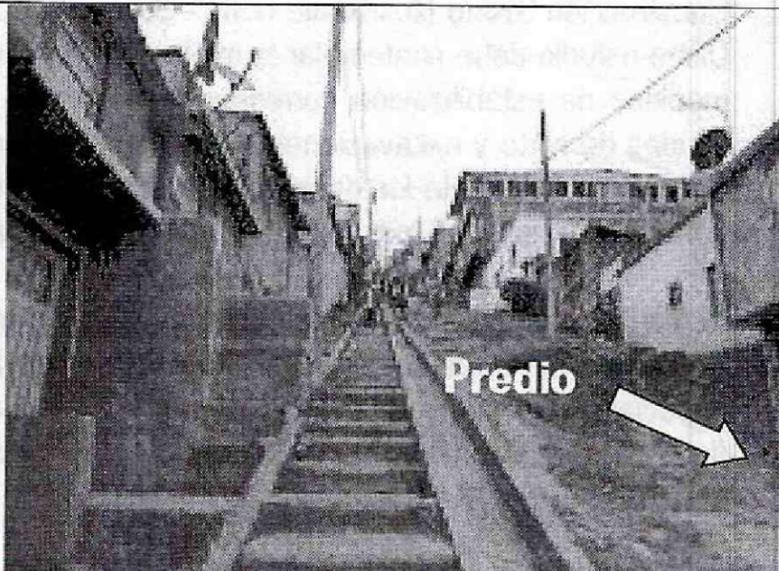
En cuanto a vías de acceso, el predio esta sobre la calle 154, la cual corresponde a un acceso peatonal, una parte construida en escalones en concreto y otra en cobertura vegetal, junto y paralela a la escalinata se

encuentra una cuneta rectangular (también en concreto), la cual recoge las aguas de escorrentía; muy cerca al predio se encuentra la Carrera 90, vía totalmente pavimentada, (Ver fotografías No. 4).
