<b>CONCEPTO TÉCNICO DE REVISIÓN DE ESTUDIO PARTICULAR DE AMENAZA Y RIESGO POR FENÓMENOS DE REMOCIÓN EN MASA EN FASE I</b>	Código:	GPR-FT-08
		Versión:	03
		Código Documental:

1.1 CONCEPTO TÉCNICO No. CT:	7547
1.2 ÁREA:	Análisis y Mitigación de Riesgos
1.3 COORDINACIÓN:	Estudios y Conceptos Técnicos
1.4 REFERENCIA CRUZADA RADICADO FOPAE:	2014ER6913
1.5 RESPUESTA OFICIAL No.	RO-72146

2.1 SOLICITANTE:	HÉCTOR EDUARDO PARRA FERRO
2.2 PROYECTO:	ESTUDIO DE FENÓMENOS DE REMOCIÓN EN MASA FASE I AVANZADO LADRILLERA SANTAFÉ
2.3 LOCALIDAD:	5. USME
2.4 UPZ:	56. Danubio
2.5 BARRIO O SECTOR CATASTRAL:	Porvenir
2.6 DIRECCIÓN:	Calle 65 Sur No. 1A-01 Este (*)
2.7 CHIP:	(**)
2.8 ÁREA (Ha):	(**)
2.9 FECHA DE VISITA:	Mayo 08 de 2014
2.10 EJECUTOR DEL ESTUDIO:	INGECIENCIAS S.A.

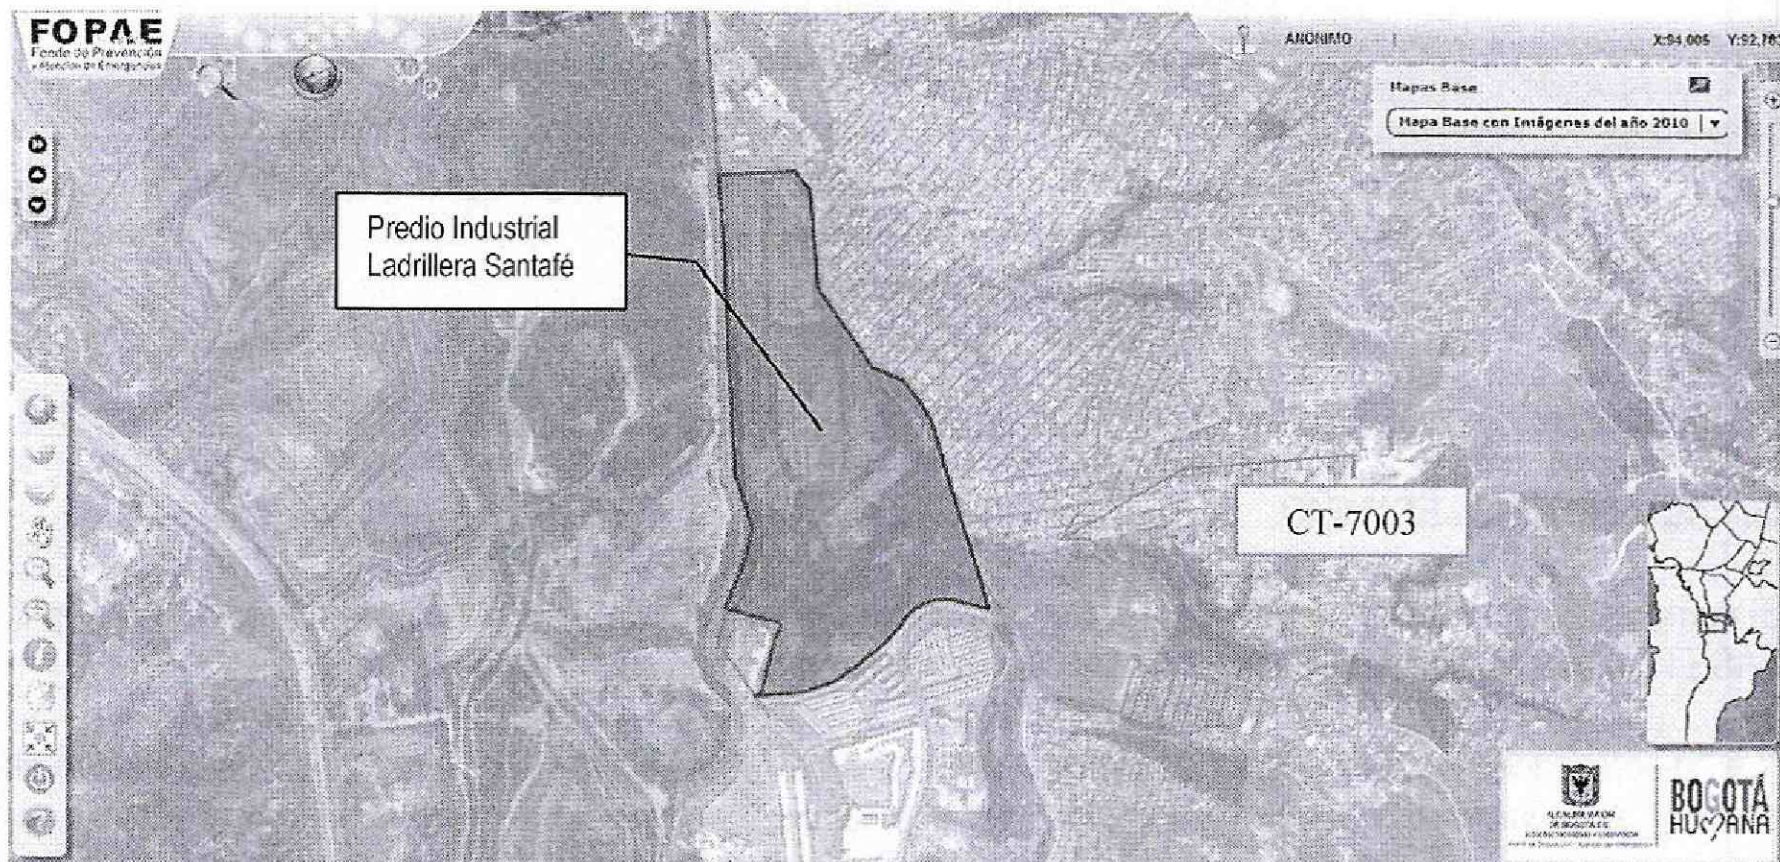
Figura No. 1. Localización general del predio de la Ladrillera Santafé ubicado en la Calle 65 sur No. 1A-01 Este, en el Plano Normativo de Amenaza por Remoción en Masa (Decreto 190 de 2004).

De acuerdo con el plano normativo de Amenaza por Remoción en Masa del POT, el sector donde se localiza el predio de la calle 65 sur No 1A -01 Este "Ladrillera Santafé" se encuentra en una zona de AMENAZA MEDIA y BAJA por procesos de remoción en masa (Figura No. 1).

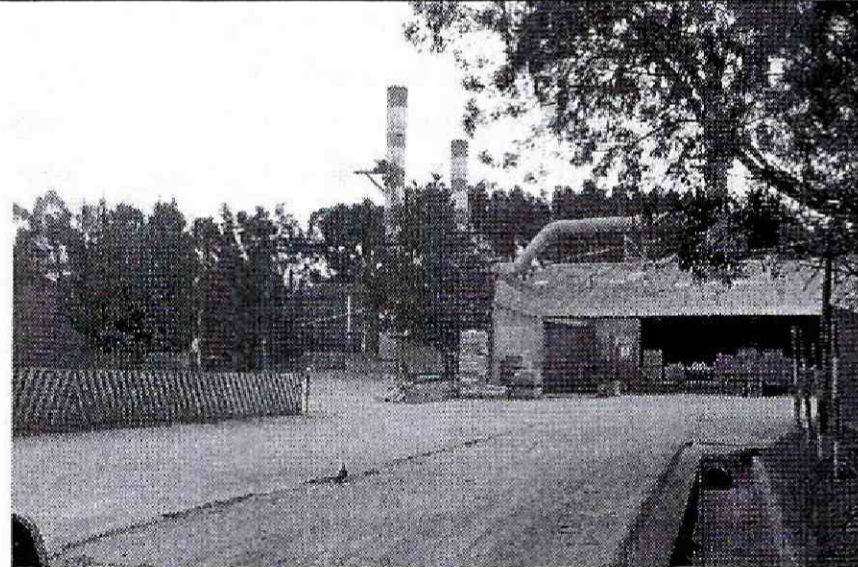
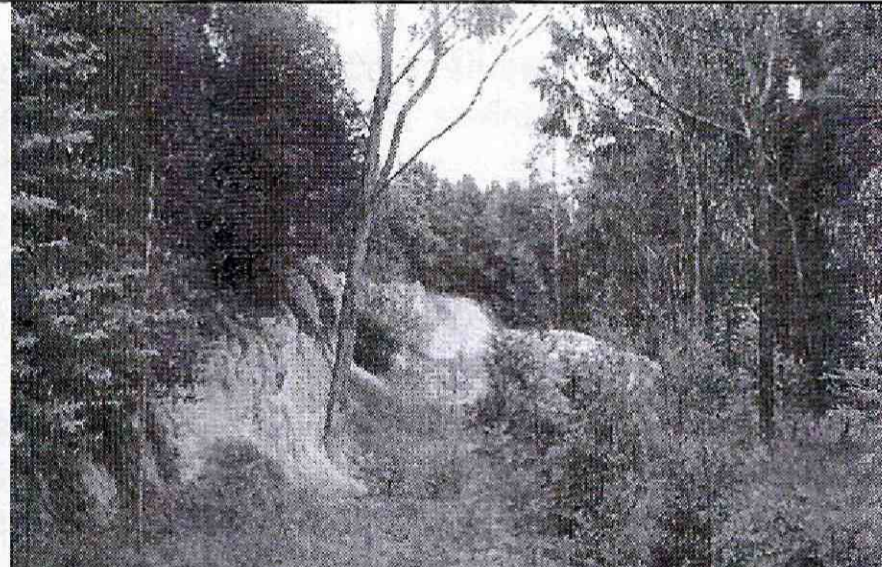
<p>Fotografía No 1. Vista del interior de las instalaciones de la ladrillera en su zona industrial, obsérvese la vía y las áreas en terreno llano de características areno arcillosas.</p>	<p>Fotografía No. 2. Vista del sector donde se busca adelantar el proyecto. Talud en el costado oriental con presencia de suelos residuales expuesto con presencia de erosión de media a alta intensidad.</p>

Un importante aspecto a destacar tiene que ver con la presencia de la quebrada Hoya del Ramo en sus inmediaciones y la afectación de la zona de Manejo y Preservación Ambiental de la misma por antiguas actividades de minería que hace necesaria la verificación de si el predio tiene un pasivo ambiental por esta causa tanto en la ZMPA mencionada con en la totalidad de su extensión, en especial, en el costado oriental.
