<b>CONCEPTO TÉCNICO SOBRE NECESIDAD DE ESTUDIOS DETALLADOS DE AMENAZA Y RIESGO POR FENOMENOS DE REMOCIÓN EN MASA DENTRO DEL TRÁMITE DE LICENCIA URBANÍSTICA</b>	Código:	GPR-FT-10
		Versión:	04
		Fecha de revisión:	21/06/2011

1.1 CONCEPTO TÉCNICO No. CT:	CT-7676
1.2 ÁREA:	Análisis y Mitigación de Riesgos
1.3 COORDINACIÓN:	Estudios y Conceptos Técnicos
1.4 REFERENCIA CRUZADA RADICADO FOPAE:	2014ER13018, 2014ER6140
1.5 RESPUESTA OFICIAL No.	RO-72947

2.1 SOLICITANTE:	ARQUÍMEDES VARGAS LÁZARO
2.2 PROYECTO:	Bifamiliar Ortiz
2.3 LOCALIDAD:	3. Santa Fe
2.4 UPZ:	96. Lourdes
2.5 BARRIO O SECTOR CATASTRAL:	El Dorado
2.6 DIRECCIÓN:	Calle 1A Bis Sur No 7B - 81 Este
2.7 CHIP:	AAA0033RFOE
2.8 MANZANA CATASTRAL:	8
2.9 PREDIO CATASTRAL:	37, 38, 39
2.10 ÁREA (Ha):	0.015243 (*)
2.11 FECHA DE VISITA:	Agosto 14 de 2014

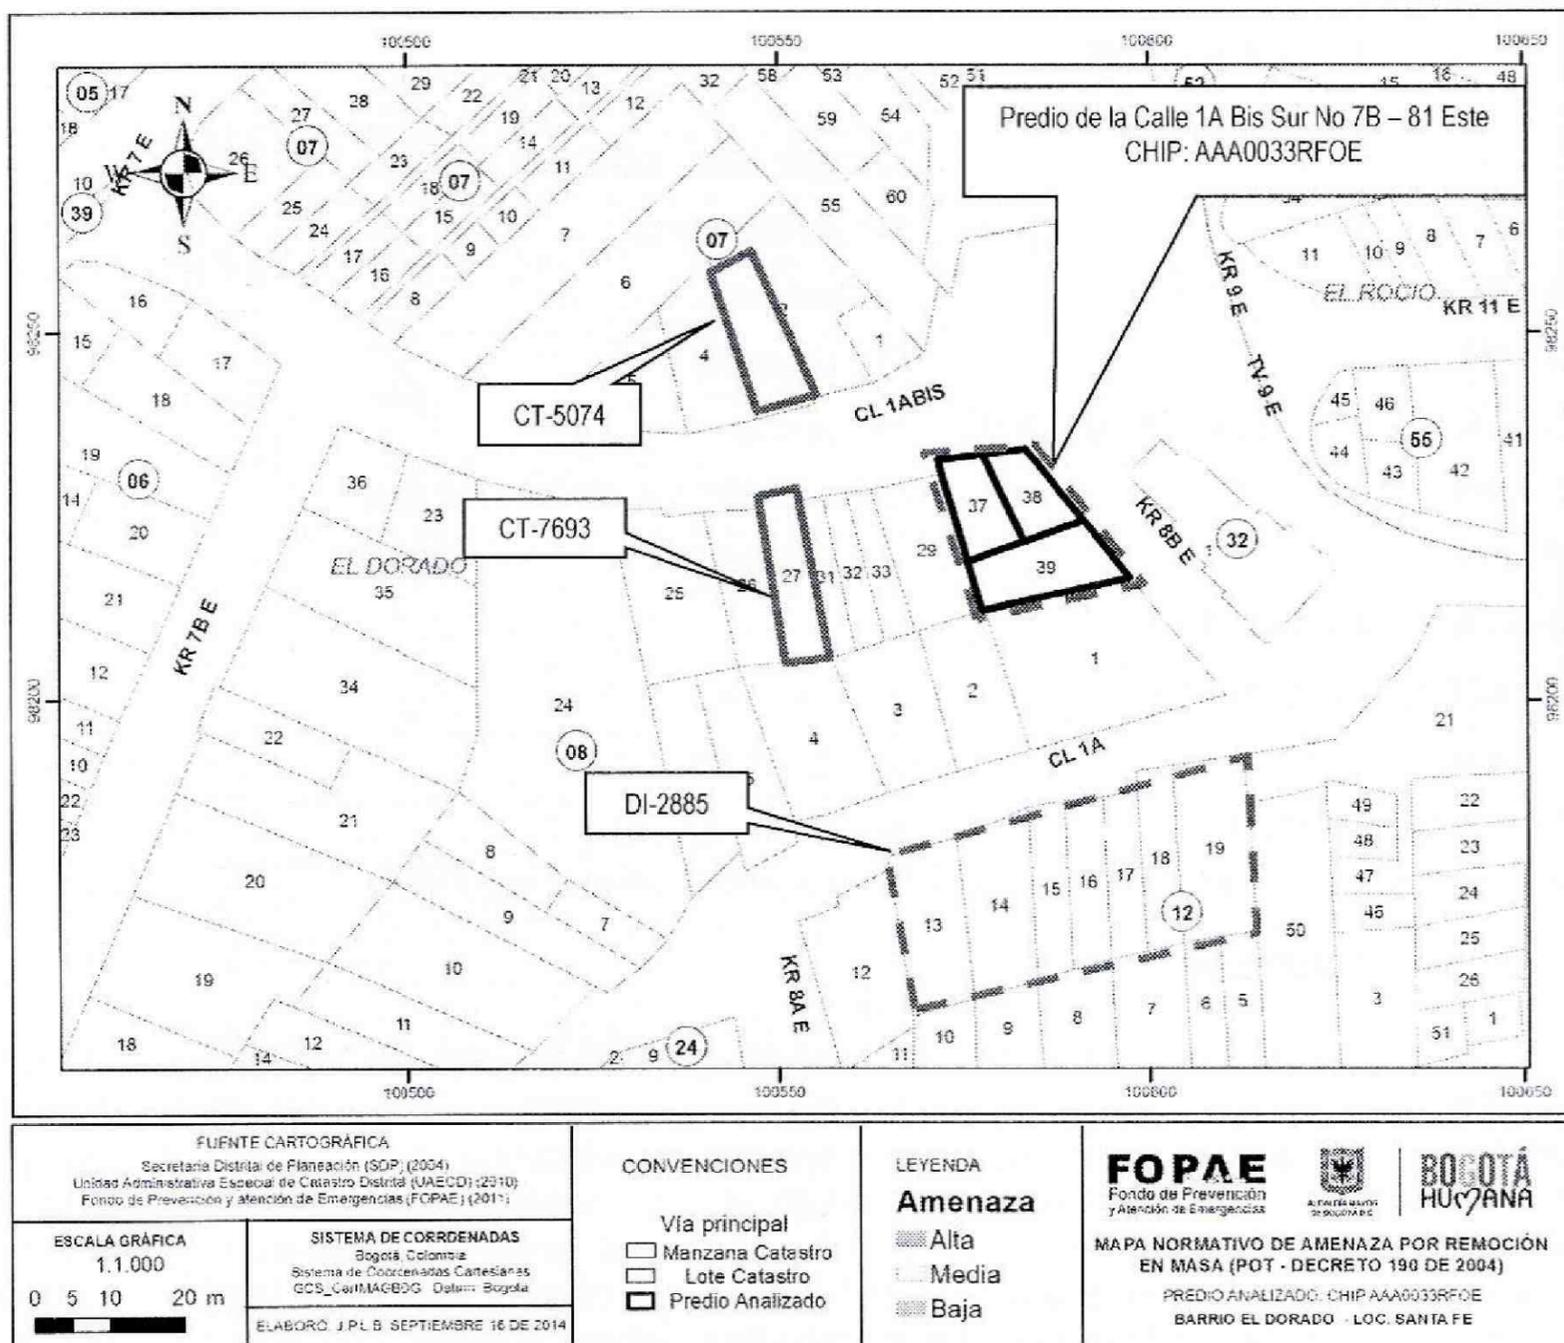
Conforme con el plano normativo de “Amenaza por Remoción en Masa” del Plan de Ordenamiento Territorial de Bogotá - POT, el sector donde se localiza el proyecto “Bifamiliar Ortiz” se ubica en la Calle 1A Bis Sur No 7B - 81 Este del barrio el Dorado de la Localidad de Santa Fe, se encuentra en una zona de **AMENAZA MEDIA** por procesos de remoción en masa (Figura 1).

Figura 1. Localización general del proyecto “Bifamiliar Ortiz” ubicado en la Calle 1A Bis Sur No 7B - 81 Este del barrio el Dorado de la Localidad de Santa Fe en el Plano Normativo de Amenaza por Remoción en Masa del POT (Decreto 190 de 2004), el cual se localiza en una zona de **AMENAZA MEDIA**.

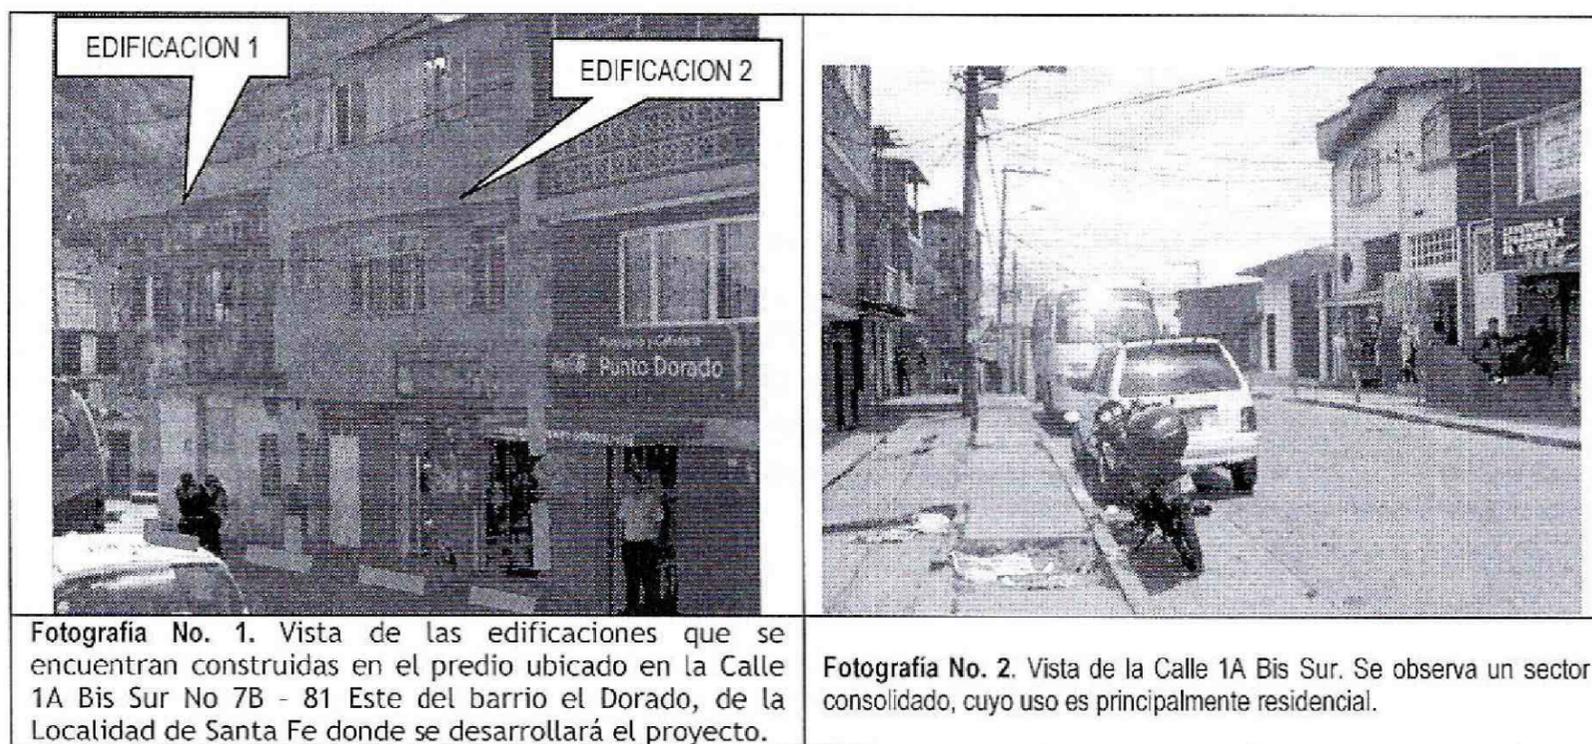
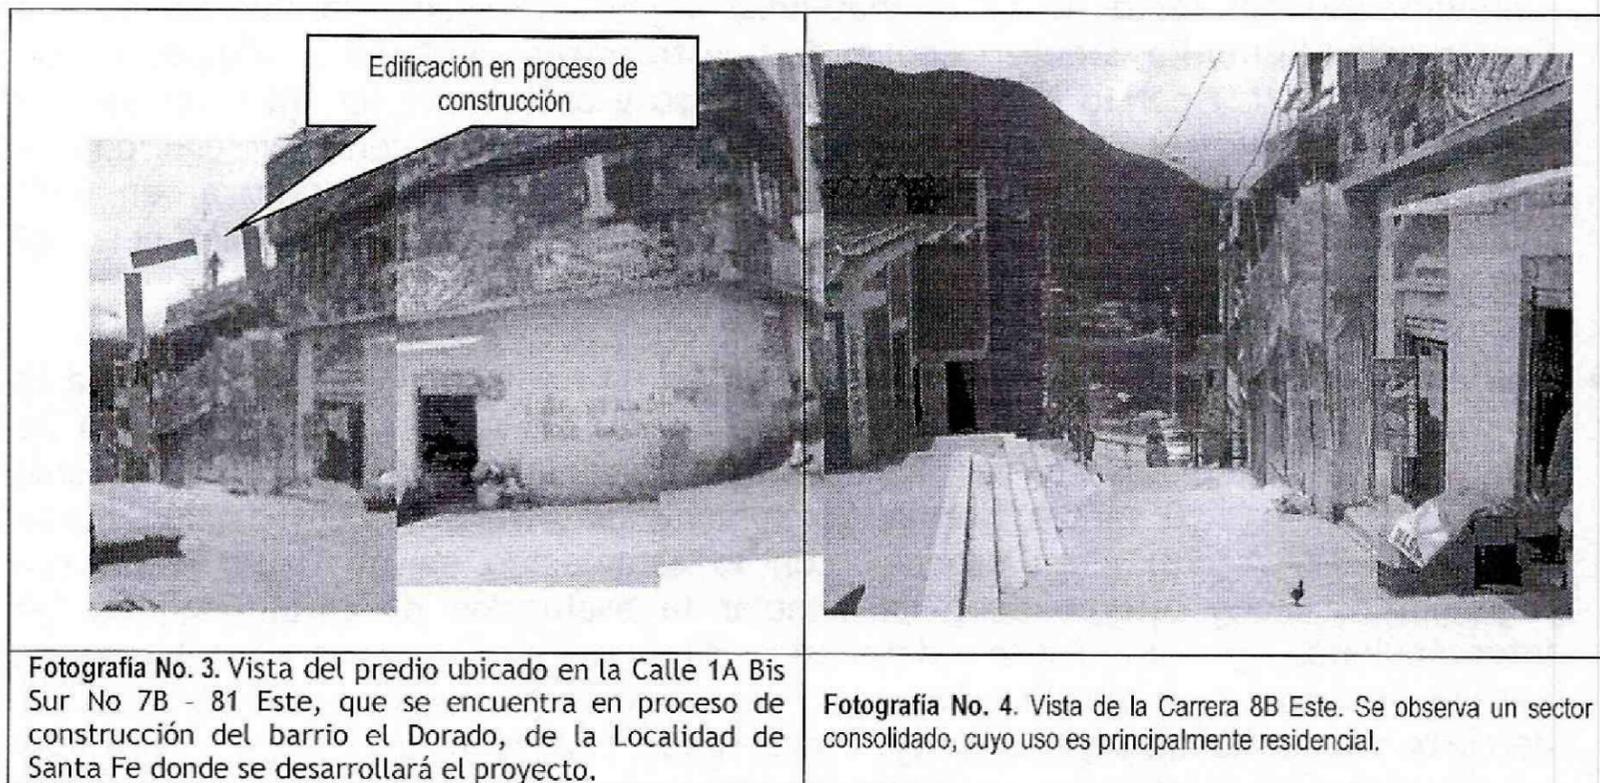
En el momento de la visita técnica al predio objeto del presente concepto técnico, se encontró dos edificaciones, una de dos pisos, otra de 3 pisos en mampostería no confinada y otra edificación en proceso de construcción. Cabe decir que no se observó evidencias de afectación por procesos de remoción en masa activos, ni de carácter local, ni de carácter general en las zonas aledañas al predio evaluado.

Como se mencionó en el numeral 5 Antecedentes, es importante anotar que la zona presenta inestabilidad geotécnica, en el sector inmediatamente aledaño al predio objeto del presente concepto técnico, no obstante dadas las condiciones físicas donde se ubica el predio localizado en la Calle 1A Bis Sur No 7B - 81 Este la presencia de estos procesos en este lugar específico es menos probable, por lo que dadas las condiciones físicas del entorno del proyecto y la magnitud del mismo, se considera que la posibilidad que se presenten procesos de remoción en masa en el área es baja y que la presencia de los mismos obedecería a intervenciones no técnicas de origen antrópico o producto del mal manejo de aguas de escorrentía superficial o subsuperficial.
