ALCALDÍA MAYOR DE BOGOTÁ D.C. Fondo Prevención y Atención Emergencias	CONCEPTO TÉCNICO SOBRE NECESIDAD DE ESTUDIOS DETALLADOS DE AMENAZA Y RIESGO POR FENOMENOS DE REMOCIÓN EN MASA DENTRO DEL TRÁMITE DE LICENCIA URBANÍSTICA	Código:	GPR-FT-10
		Versión:	04
		Fecha de revisión:	21/06/2011

1.1 CONCEPTO TÉCNICO No. CT:	CT-7699
1.2 ÁREA:	Análisis y Mitigación del Riesgo
1.3 COORDINACIÓN:	Estudios y Conceptos Técnico
1.4 REFERENCIA CRUZADA RADICADO FOPAE:	2014E9420
1.5 RESPUESTA OFICIAL No.	RO-73021

2.1 SOLICITANTE:	EDELMIRA PEREZ ROJAS
2.2 PROYECTO:	
2.3 LOCALIDAD:	4. San Cristóbal
2.4 UPZ:	32. San Blas
2.5 BARRIO O SECTOR CATASTRAL:	El Futuro
2.6 DIRECCIÓN:	Calle 36J Sur # 9-84 Este (*)
2.7 CHIP:	AAA0003RYHY
2.8 MANZANA CATASTRAL:	02
2.9 PREDIO CATASTRAL:	01
2.10 ÁREA (Ha):	0.007 (*)
2.11 FECHA DE VISITA:	Septiembre 9 de 2014

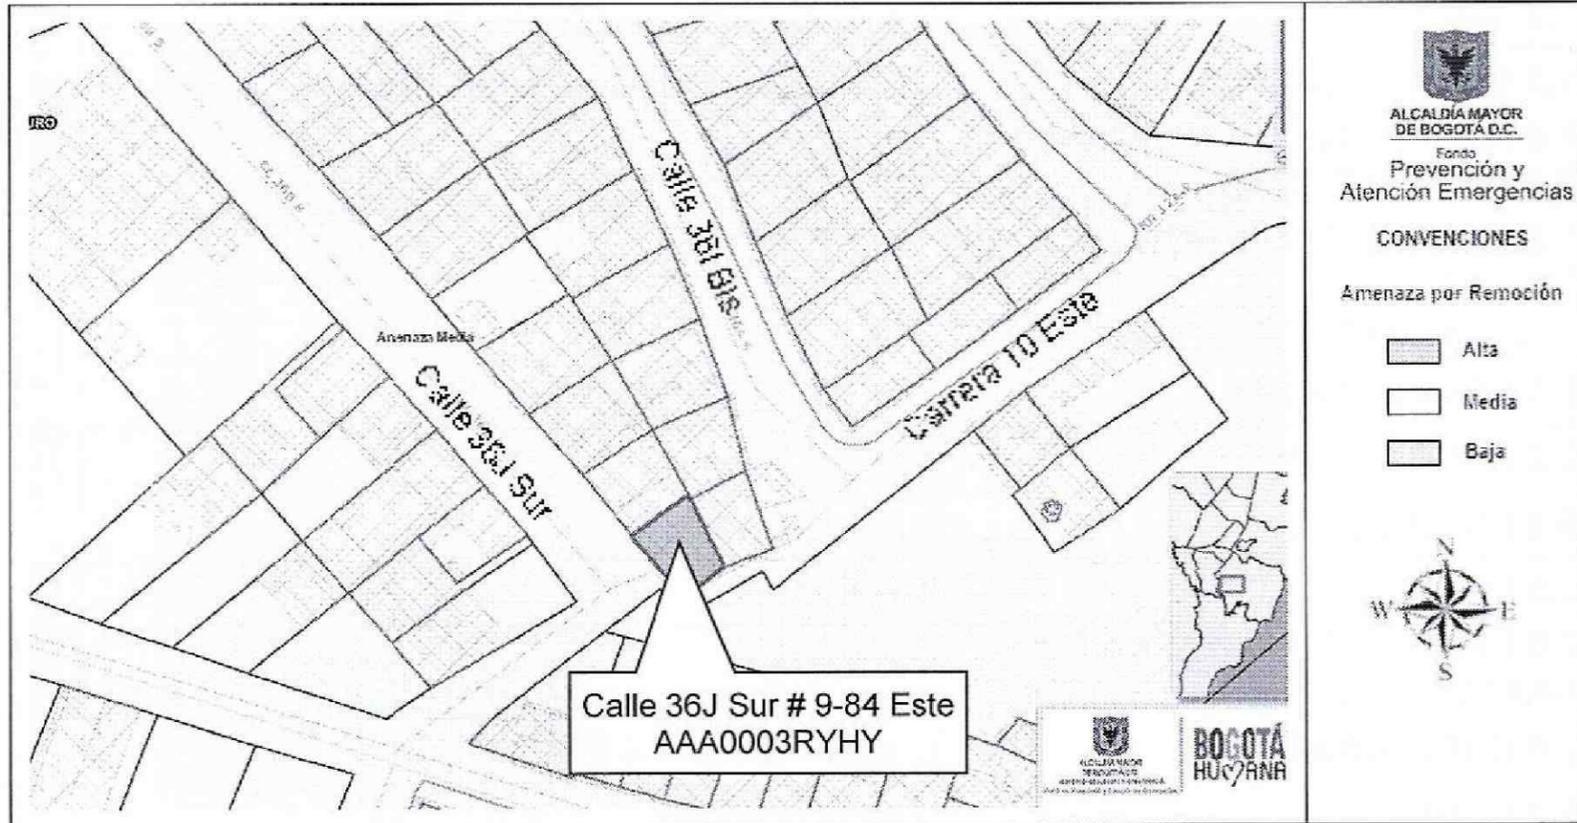
en la Calle 36J Sur # 9-84 Este, de la Localidad de San Cristóbal, se encuentra en una zona de AMENAZA MEDIA por procesos de remoción en masa (Figura 1).

Figura 1. Localización del proyecto ubicado en los predios de la Calle 36J Sur # 9-84 Este en el Plano Normativo de Amenaza por Remoción en Masa del POT (Decreto 190 de 2004), el cual se encuentra en Amenaza Media.

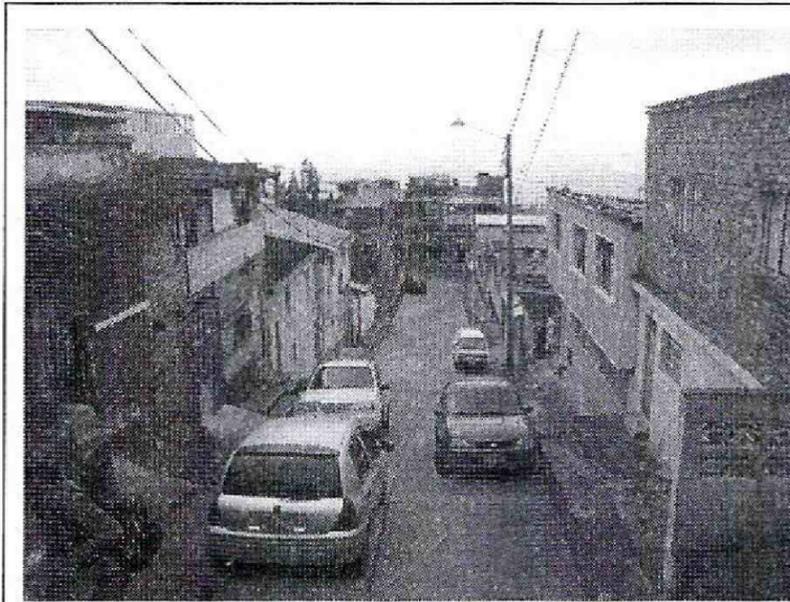
La zona de interés cuenta con un uso de suelo urbano, que corresponde a un sector consolidado con densidad de construcción alta principalmente residencial, en un terreno con pendiente alta, contando con vías principales pavimentadas y sistemas de recolección de aguas lluvias y aguas residuales. En el sector se encuentran edificaciones hasta de tres (3) niveles de altura, las cuales cuentan con varios sistemas estructurales entre los que se destacan mampostería parcialmente confinada y mampostería simple, en el momento de la verificación técnica adelantada, las edificaciones de la zona no evidenciaban daños o patologías que permitan identificar o definir la presencia de procesos de remoción en masa activos en el área del proyecto (Fotografía 1 y 2).

Foto 1. Vista del sector donde se localizará el proyecto de la Calle 36J Sur # 9-84 Este, Localidad de San Cristóbal.

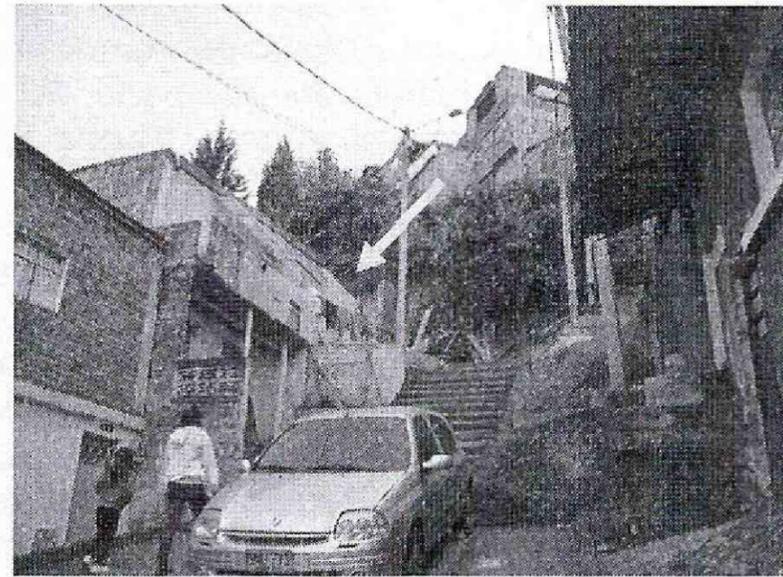
Con base en la inspección visual realizada al momento de la visita técnica, se identificó que el predio de la Calle 36J Sur # 9-84 Este, Localidad San Cristóbal, corresponde a un lote vacío, donde se identifican algunos vestigios posiblemente de alguna antigua construcción; dicho lote se localiza hacia la parte baja de una ladera de pendiente alta con una altura cercana a los 8m.

Foto 2. Vista de la ladera localizada hacia el costado oriental del predio evaluado

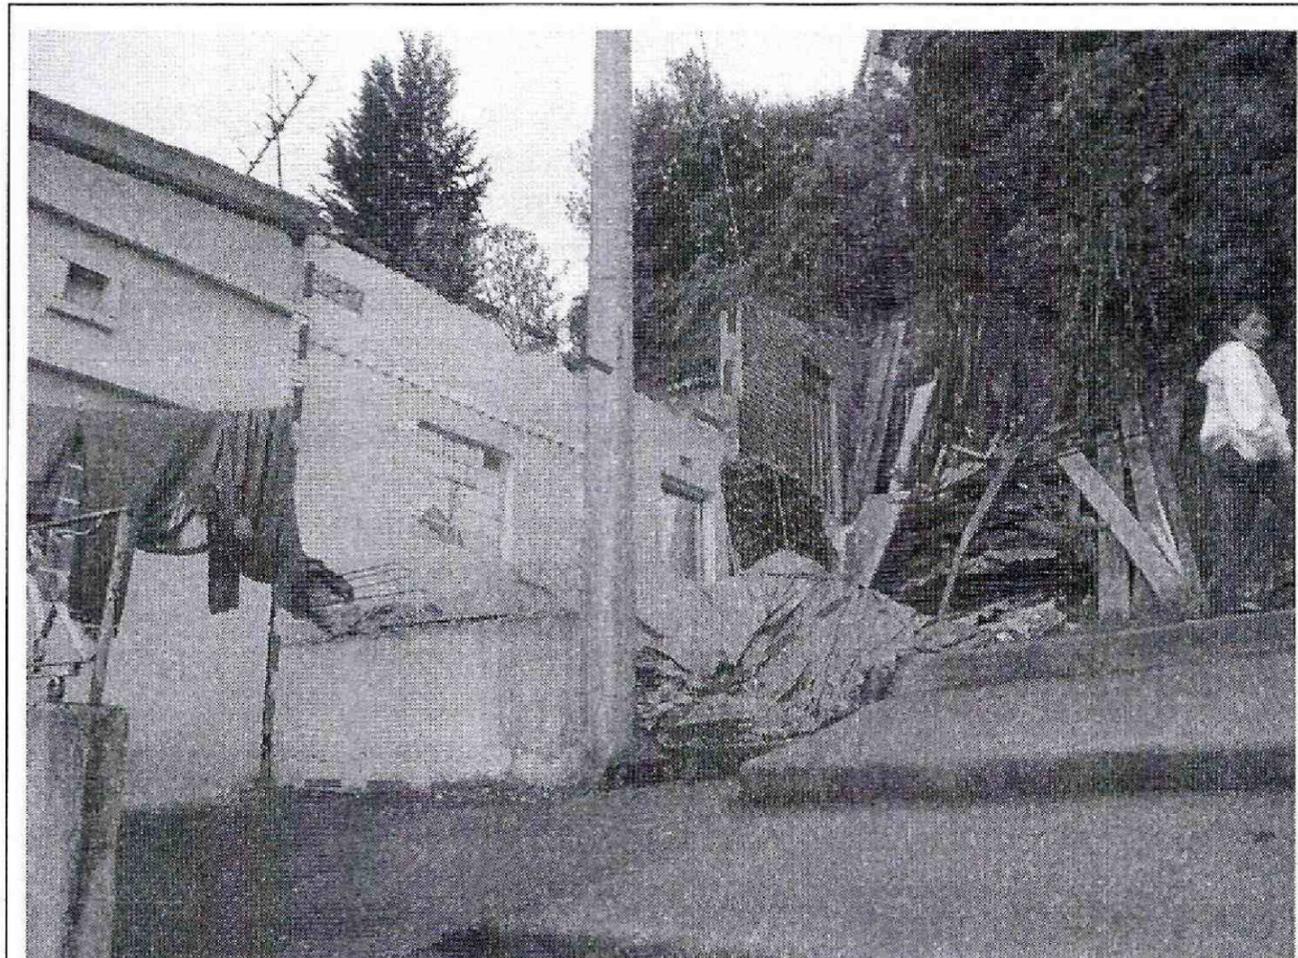
Foto 3. Vista del predio de la Calle 36J Sur # 9-84 Este, evidencia de que el mismo corresponde a un lote vacío con algunos vestigios de una preexistente

Teniendo en cuenta los aspectos observados y evaluados en este concepto técnico, se considera que para la construcción del proyecto ubicado en el predio de la Calle 36J Sur # 9-84 Este, Localidad de San Cristóbal, **SE REQUIERE** adelantar la FASE II del estudio detallado de amenaza y riesgo por remoción en masa, de acuerdo con lo establecido en la Resolución 227 de 2006; por otra parte, esto no exime al constructor del cumplimiento del resto de la normatividad vigente (Norma Sismo Resistente – Código de Construcción – Resolución de Legalización, etc.).

Desde el punto de vista de riesgo por remoción en masa, el FOPAE recomienda la realización de un estudio geotécnico y de estabilidad de taludes que cumpla con los requisitos establecidos en el Decreto No. 926 del 19 de marzo de 2010 y el Decreto No. 340 del 13 Febrero de 2012, Reglamento Colombiano de Construcción Sismo Resistente NSR-10, en especial con lo establecido en el Título H de ese reglamento. Dicho estudio debe contemplar la evaluación de estabilidad de las intervenciones y el diseño detallado de las medidas de estabilización correspondientes para todas las etapas de construcción, especialmente en los taludes de corte y excavaciones que se tenga proyectados. Para todos los cortes ocasionados en el terreno, se tendrán en cuenta los empujes de tierra generados por condiciones morfológicas, los esfuerzos inducidos por eventos sísmicos, así como las sobrecargas generadas por las edificaciones y vías adyacentes.
