CONCEPTO TÉCNICO DE REVISIÓN DE ESTUDIO PARTICULAR DE AMENAZA Y RIESGO POR FENÓMENOS DE REMOCIÓN EN MASA EN FASE I	Código:	GPR-FT-08
		Versión:	04
		Fecha de revisión:

1.1 CONCEPTO TÉCNICO No. CT:	CT-7727
1.2 ÁREA:	Análisis y Mitigación del Riesgo
1.3 COORDINACIÓN:	Estudios y Conceptos Técnico
1.4 REFERENCIA CRUZADA RADICADO FOPAE:	2014ER10457
1.5 RESPUESTA OFICIAL No.	RO-73331

2.1 SOLICITANTE:	GEOTÉCNIA Y CIMENTACIONES S.A.S.
2.2 PROYECTO:	VIVALDI
2.3 LOCALIDAD:	11. Suba
2.4 UPZ:	24. Niza
2.5 BARRIO O SECTOR CATASTRAL:	Vereda Suba Naranjos
2.6 DIRECCIÓN:	Calle 128B # 79A-03/53/63 (*)
2.7 CHIP:	AAA0232BZXS - AAA0232BZWW - AAA0232BZTD (**)
2.8 MANZANA CATASTRAL:	08
2.9 PREDIO CATASTRAL:	48 - 47 - 46
2.10 ÁREA (Ha):	0.1321749 (*)
2.11 FECHA DE VISITA:	Septiembre 10 de 2014

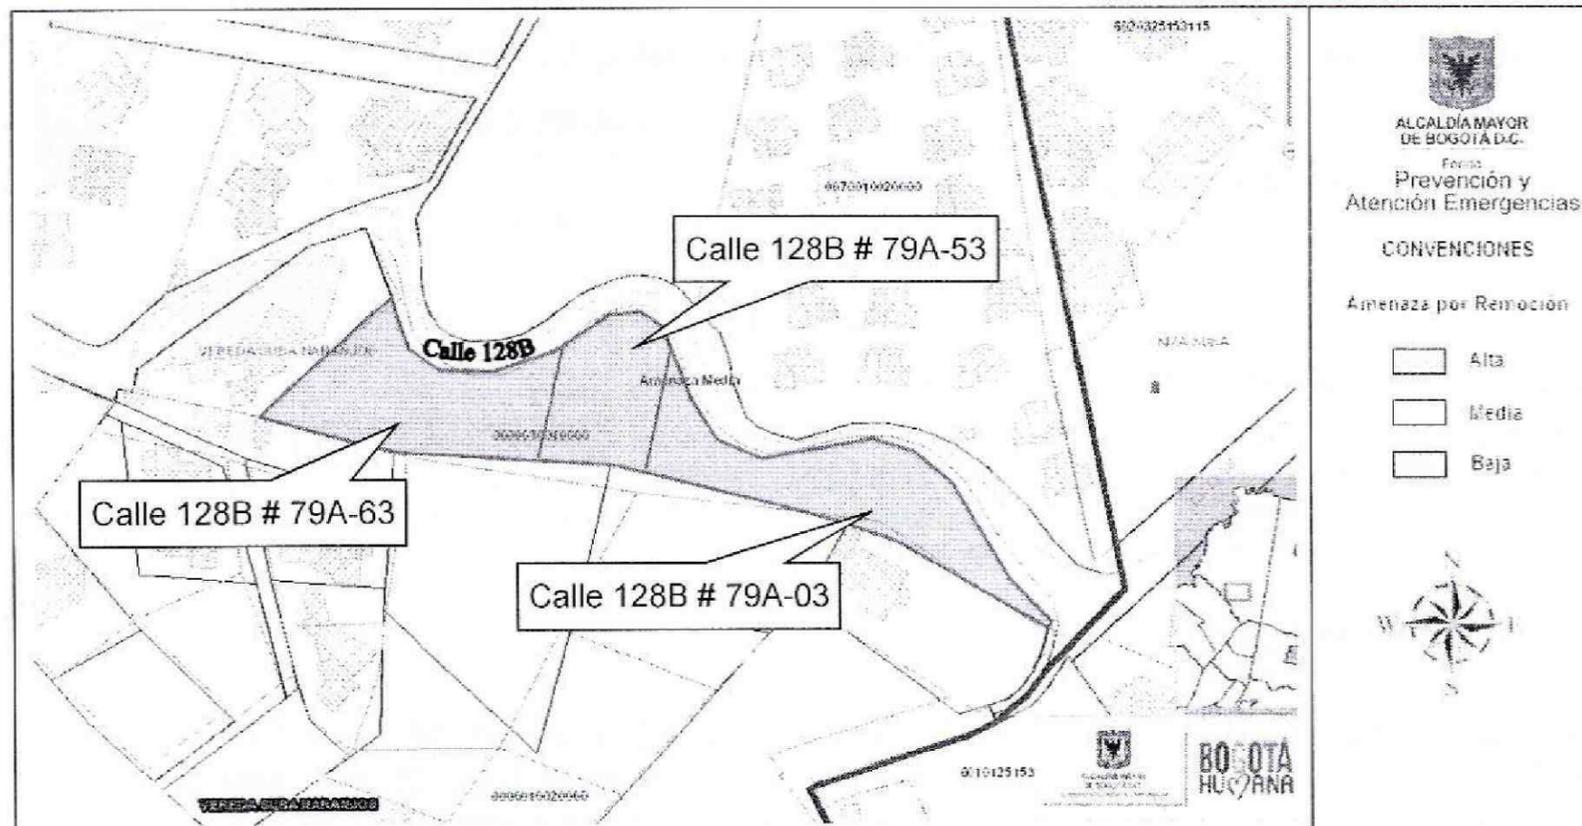
En la Figura 1 se presenta la localización general de los predios ubicados en la Calle 128B # 79A-03/53/63, en el plano normativo de amenaza por remoción en masa del POT. El sector se encuentra en zona de AMENAZA MEDIA por procesos de remoción en masa.

Figura 1. Localización del proyecto ubicado en los predios de la Calle 128B # 79A-03/53/63 en el Plano Normativo de Amenaza por Remoción en Masa del POT (Decreto 190 de 2004), el cual se encuentra en Amenaza Alta.

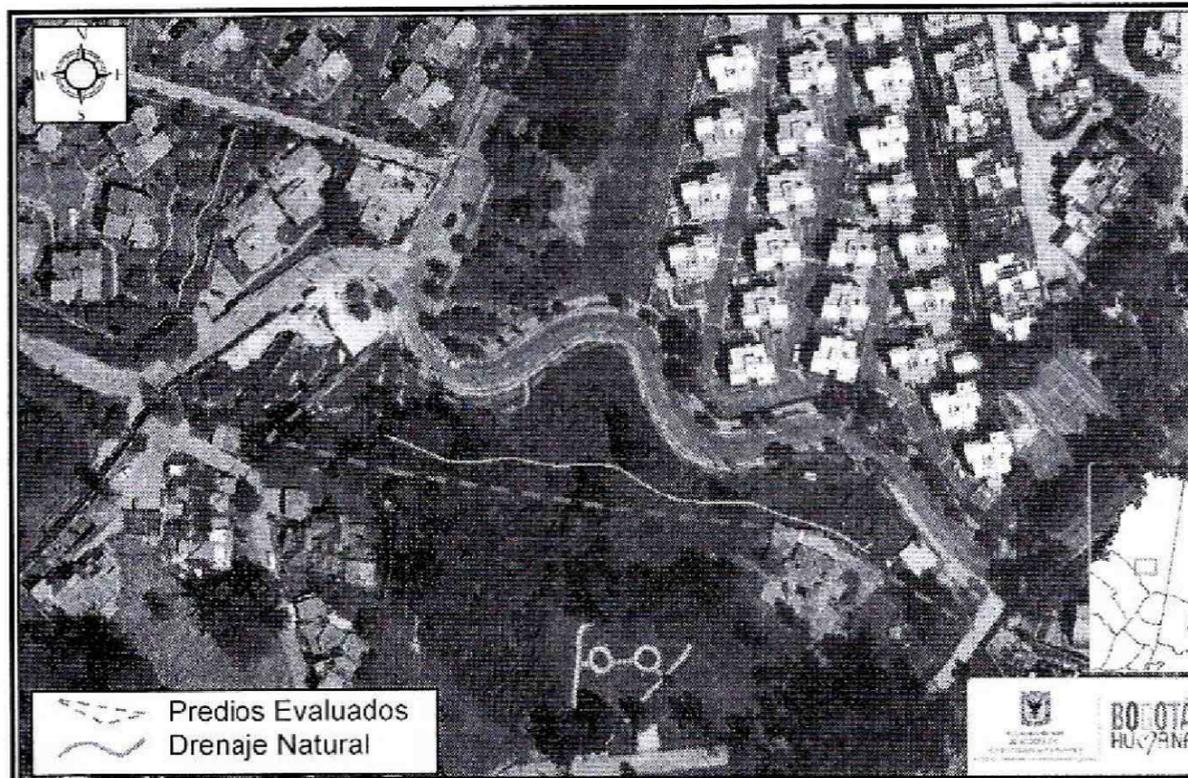
Pese a lo anterior se resalta que durante la visita técnica realizada se identificó al interior de los predios en comento lo que al parecer puede corresponder a un drenaje natural, considerando la topografía y la concentración de vegetación; situación que posteriormente fue corroborada con la información que reposa en la en el Sistema de Información para la Gestión de Riesgos y Atención de Emergencias de Bogotá – SIRE y que se muestra en la Figura 2.

Figura 2. Ubicación de drenajes al interior del predio evaluado, de acuerdo con la información del SIRE

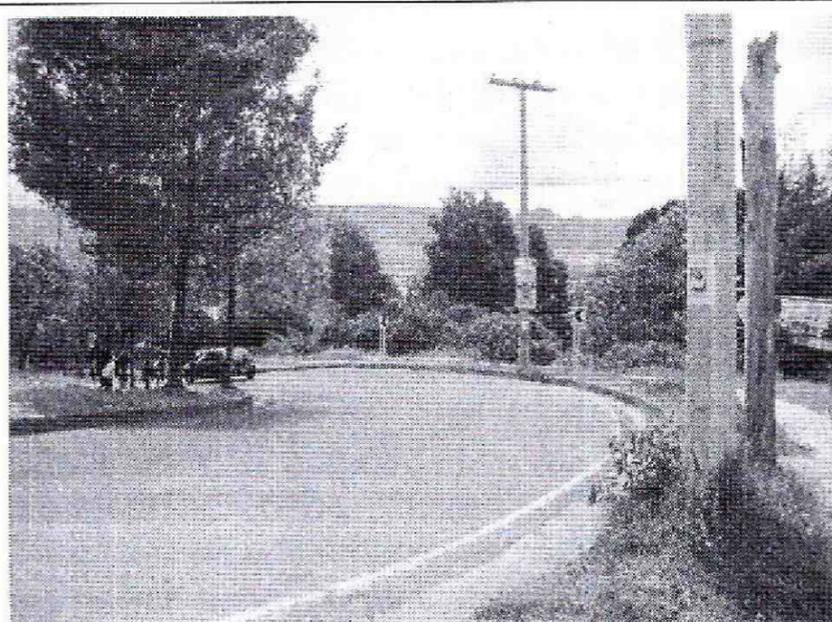
Foto 1. Vista de la Calle 128B, localizada sobre el costado norte de los predios evaluados.

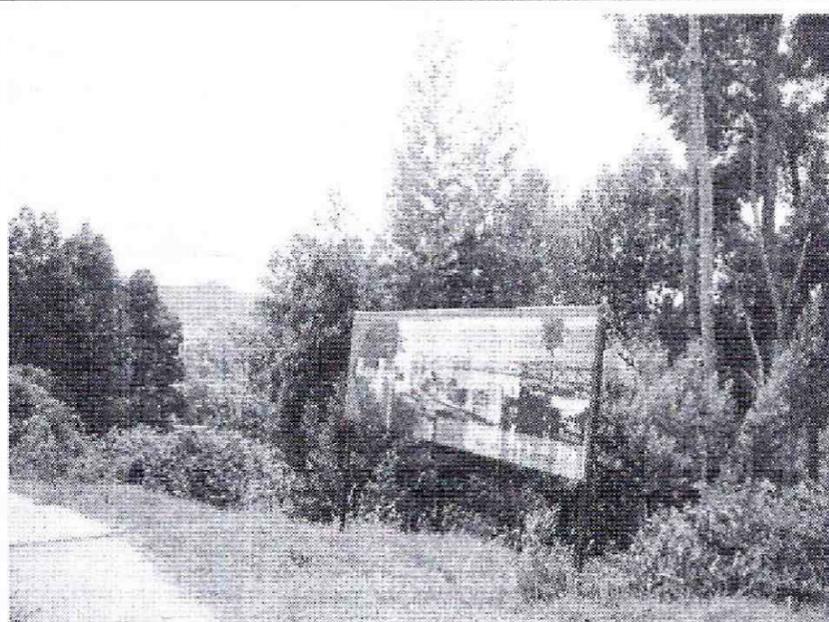
Foto 2. Vista desde el costado norte de los predios evaluados, los cuales corresponden a predios vacíos con una amplia cobertura vegetal.

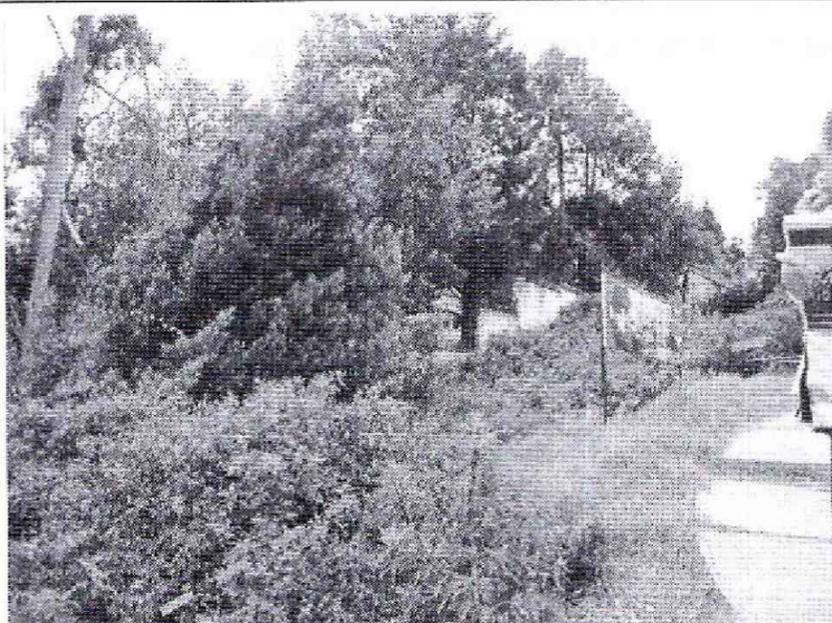
Foto 3. Vista del sector dentro de los predios evaluados, donde se presenta concentración de vegetación, lo que sugiere un eventual drenaje natural.

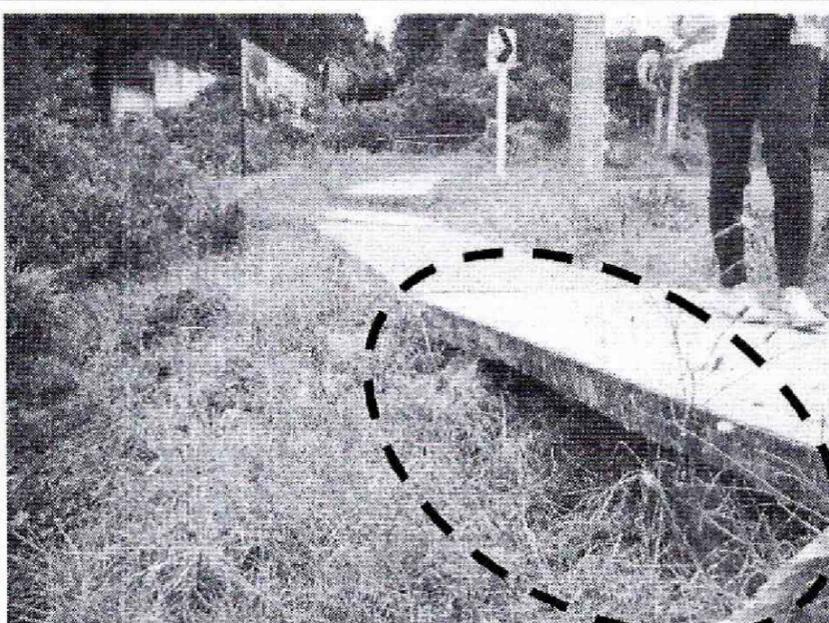
Con relación a lo anterior, se destaca que durante la visita técnica realizada se identificó sobre el costado occidental del predio con nomenclatura Calle 128B # 79A-63 un eventual proceso de remoción en masa de carácter local que ha ocasionado la pérdida parcial de suelo de soporte de una de las placas de concreto del andén oriental de la calle 128B.

Con base en la inspección visual realizada al momento de la visita técnica, se identificó que los predios de la Calle 128B # 79A-03/53/63, Localidad Suba, corresponden a lotes vacíos, con una pendiente cercana a los 40° y amplia cobertura vegetal. Al interior de esos predios de acuerdo con lo observado se identificó lo que al parecer puede corresponder a un drenaje natural, considerando la topografía y la concentración de vegetación; adicionalmente sobre el costado occidental del predio con nomenclatura Calle 128B # 79A-63 se identificó un eventual proceso de remoción en masa de carácter local que ha ocasionado la pérdida parcial de suelo de soporte de una de las placas de concreto del andén oriental de la calle 128B.

Foto 4. Evidencia de la pérdida de suelo de soporte de una de las placas del andén del costado oriental de la calle 128B; situación que eventualmente sugiere la presencia de un proceso de remoción en masa de carácter local.

Independientemente de lo anterior y teniendo en cuenta los aspectos observados y evaluados del informe presentado, la visita de verificación realizada al sitio donde se desarrollará el proyecto y los antecedentes de la zona aledaña al mismo, el FOPAE considera que los elementos que involucra un estudio detallado de amenaza y riesgo en su FASE I conforme a lo estipulado en la resolución 227 de 2006, son bastante limitados para realizar la recalificación de amenaza por fenómenos de remoción en masa solicitada por el Consultor para este sector específicamente, dado que existen condiciones morfológicas de carácter local y regional que pueden facilitar la generación de procesos de remoción en masa que se escapan del alcance del estudio presentado. En consecuencia **SE REQUIERE** adelantar la FASE II del estudio detallado de amenaza y riesgo por remoción en masa, de acuerdo con lo establecido en la Resolución 227 de 2006
