| | CONCEPTO TÉCNICO SOBRE NECESIDAD DE ESTUDIOS DETALLADOS DE AMENAZA Y RIESGO POR FENOMENOS DE REMOCIÓN EN MASA DENTRO DEL TRÁMITE DE LICENCIA URBANÍSTICA | Código: | GPR-FT-10 |

| 1.1 CONCEPTO TÉCNICO No. CT: | CT-7768 |

| 2.2 PROYECTO: | Vivienda |
| 2.6 DIRECCIÓN: | Calle 48C Sur # 8A-37 Este (**) |

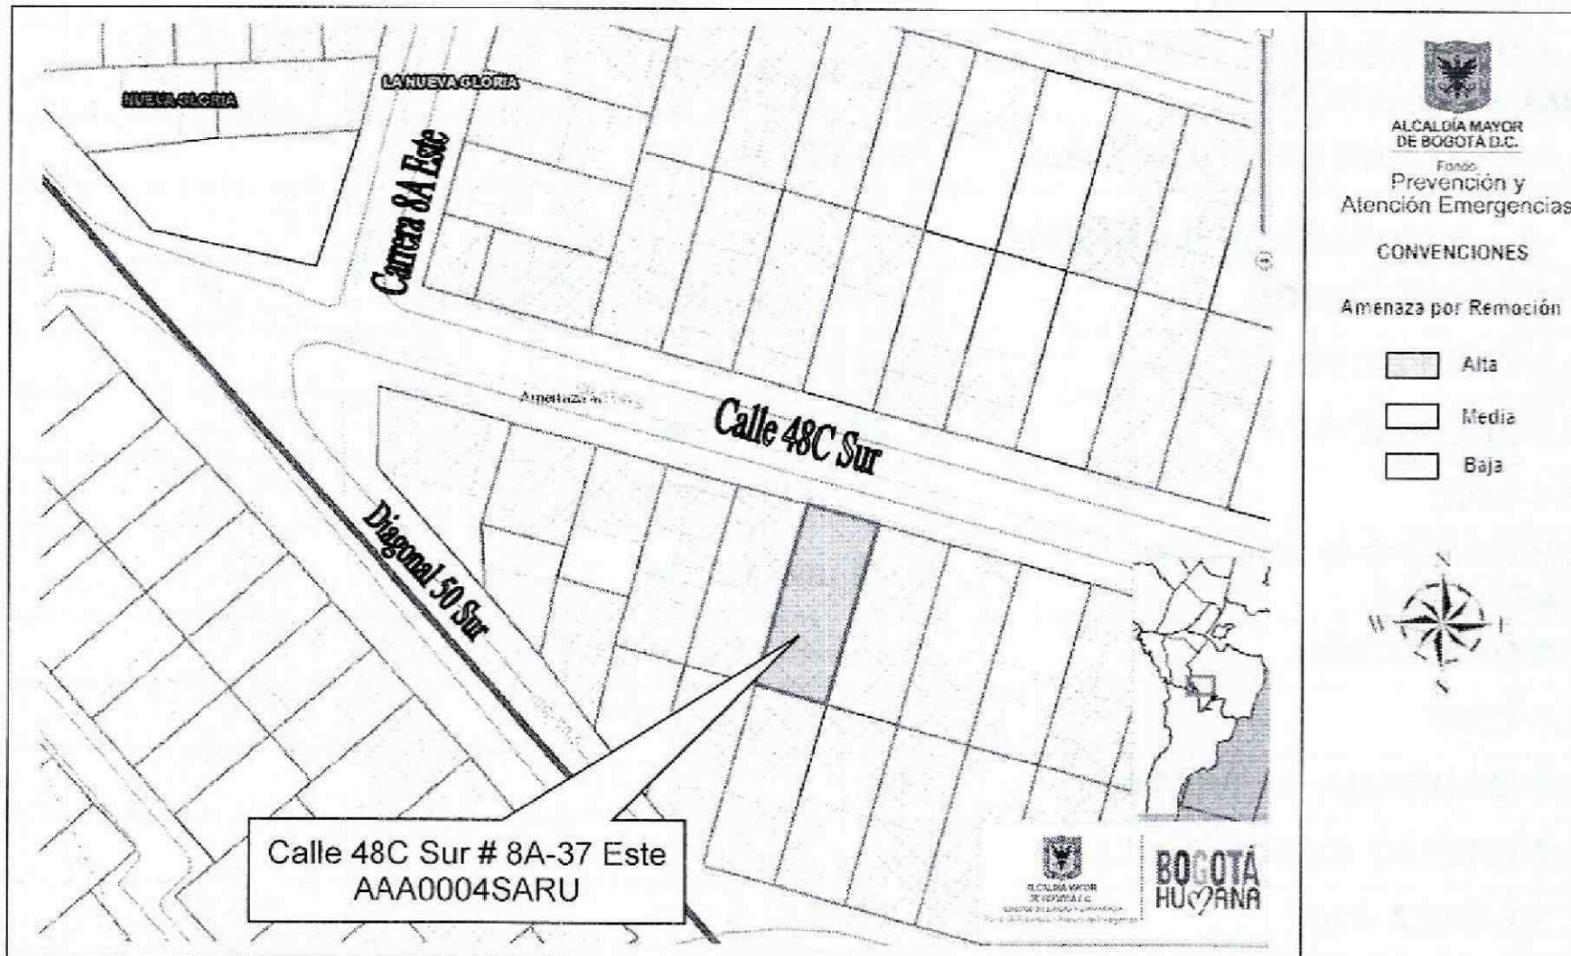
Conforme con el plano normativo de "Amenaza por Remoción en Masa" del Plan de Ordenamiento Territorial de Bogotá – POT, el sector donde se localiza el proyecto ubicado en la Calle 48C Sur # 8A-37 Este, de la Localidad de San Cristóbal, se encuentra en una zona de AMENAZA MEDIA por procesos de remoción en masa (Fig. 1).

Figura 1. Localización del proyecto ubicado en el predio de la Calle 48C Sur # 8A-37 Este en el Plano Normativo de Amenaza por Remoción en Masa del POT (Decreto 190 de 2004), el cual se encuentra en Amenaza Media

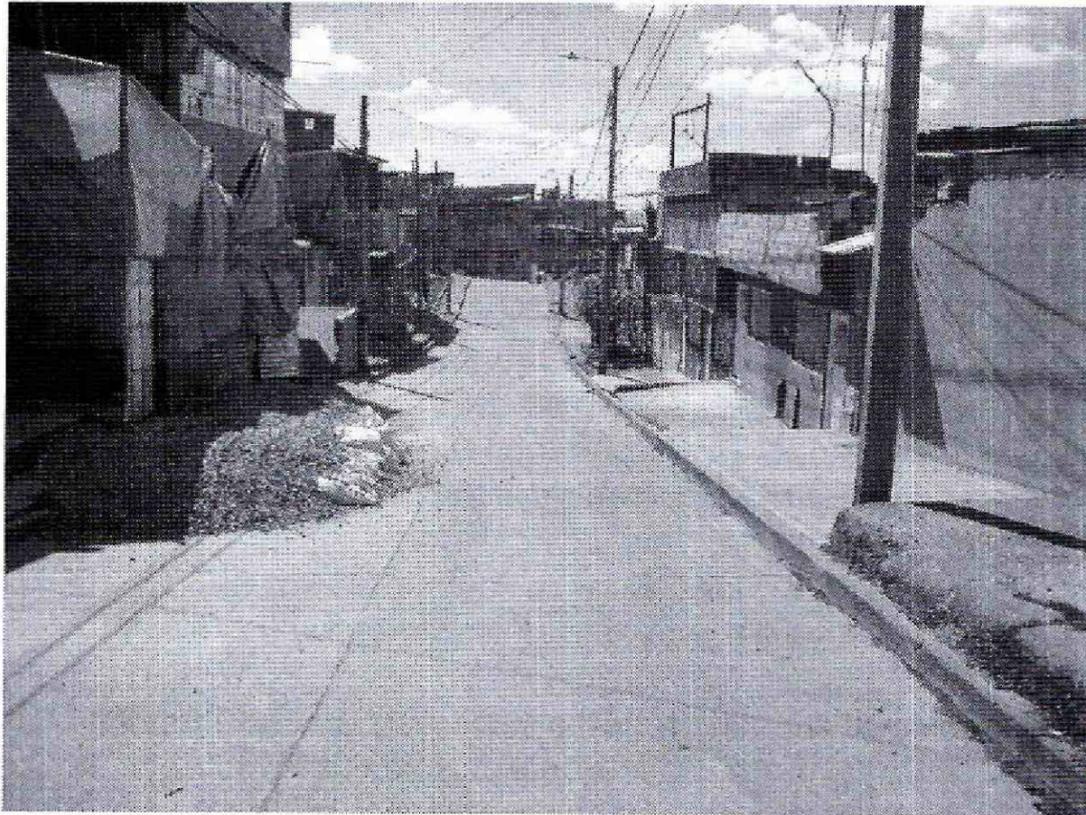
La zona de interés cuenta con un uso de suelo urbano, que corresponde a un sector consolidado con densidad de construcción alta principalmente residencial, en un terreno con pendiente media, contando con vías principales pavimentadas y sistemas de recolección de aguas lluvias y aguas residuales. En el sector se encuentran edificaciones hasta de tres (3) niveles de altura, las cuales cuentan con varios sistemas estructurales entre los que se destacan mampostería simple y mampostería parcialmente confinada, en el momento de la verificación técnica adelantada, las edificaciones de la zona no evidenciaban daños o patologías que permitan identificar o definir la presencia de procesos de remoción en masa activos en el área del proyecto (Fotografía 1 y 2).

Foto 1. Vista del sector donde se localiza el proyecto de la Calle 48C Sur # 8A-37 Este, Localidad de San Cristóbal.

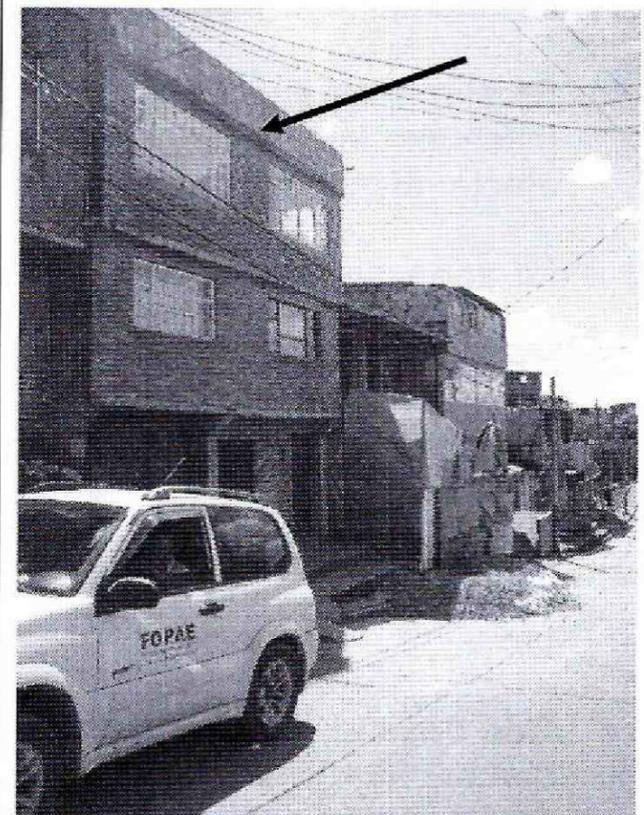
Con base en la inspección visual realizada al momento de la visita técnica, se identificó que sobre el predio de la Calle 48C Sur # 8A-37 Este, de la Localidad de San Cristóbal, se emplaza una edificación de tres (3) niveles, concebida en mampostería; edificación que tampoco refleja afectaciones por procesos de remoción en masa de carácter local y/o general, ya que no se encontraron evidencias de ellos en la zona de influencia del proyecto. A pesar de lo anterior, se advierte que cualquier intervención que se realice, debe tener en cuenta la presencia de la infraestructura aledaña, por lo que el responsable del proyecto debe garantizar en todo momento la estabilidad general del lote y su entorno, lo anterior enmarcado en el Artículo 32 del Decreto Distrital 172 de 2014 y de conformidad con el Artículo 42 de la Ley 1523 de 2012.

Es importante destacar que la edificación encontrada en el predio de la Calle 48C Sur # 8A-37 Este, posiblemente se ajusta a la descripción del proyecto a desarrollar (Fotografías 1 y 2), incluida en el formato de solicitud GPR-F-03 enviado por la Arquitecta Bibian J. Romero T.; razón por la cual se recuerda lo siguiente:

Foto 2. Vista del predio de la Calle 48C Sur # 8A-37 Este, Localidad de San Cristóbal.

Finalmente, y considerando que en la visita de campo efectuada al predio de la Calle 48C Sur # 8A-37 Este, se encontró una edificación que posiblemente se ajusta a la descripción del proyecto a desarrollar (Fotografías 1 y 2), incluida en el formato de solicitud GPR-F-03 enviado por la Arquitecta Bibian J. Romero T.; se recomienda a la Alcaldía Local de San Cristóbal, verificar si se ha cometido alguna infracción urbanística para que si es el caso, se adelanten las acciones pertinentes dentro de su competencia como encargada del control urbanístico en su localidad.
