<b>CONCEPTO TÉCNICO SOBRE NECESIDAD DE ESTUDIOS DETALLADOS DE AMENAZA Y RIESGO POR FENOMENOS DE REMOCIÓN EN MASA DENTRO DEL TRÁMITE DE LICENCIA URBANÍSTICA</b>	Código:	GPR-FT-10
		Versión:	04
		Fecha de revisión:	21/06/2011

1.1 CONCEPTO TÉCNICO No. CT:	CT-7775
1.2 ÁREA:	Análisis de Riesgos y Efectos de Cambio Climático
1.3 COORDINACIÓN:	Estudios y Conceptos Técnicos
1.4 REFERENCIA CRUZADA RADICADO IDIGER:	2014ER16268
1.5 RESPUESTA OFICIAL No.	RO-73677

2.1 SOLICITANTE:	Luis Martín Aponte Gamboa
2.2 PROYECTO:	Multifamiliar
2.3 LOCALIDAD:	11. Suba
2.4 UPZ:	27. Suba
2.5 BARRIO O SECTOR CATASTRAL:	Suba Urbano
2.6 DIRECCIÓN:	Carrera 84C No. 145 – 75
2.7 CHIP:	AAA0154MSFT
2.8 MANZANA CATASTRAL:	74
2.9 PREDIO CATASTRAL:	15
2.10 ÁREA (Ha):	0.00645 (*)
2.11 FECHA DE VISITA:	Septiembre 23 de 2014

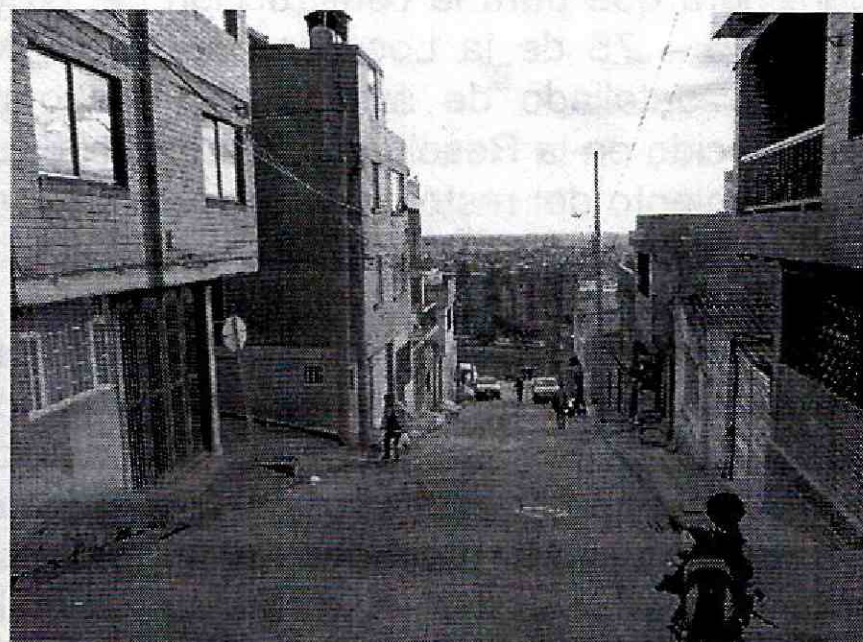
patologías que permitan identificar o definir la presencia de procesos de remoción en masa activos en el área del proyecto (Fotografía 1 y 2). Con base en la inspección visual realizada al momento de la visita técnica, en el predio de consulta se identificó un lote vacío con cerramiento y con vegetación poco densa (Fotografía 3 y 4).

**Fotografía No. 2.** Vista del sector donde se localiza el proyecto de la Carrera 84C No. 145 – 75, donde se evidencia un sector consolidado cuyo uso es principalmente residencial.

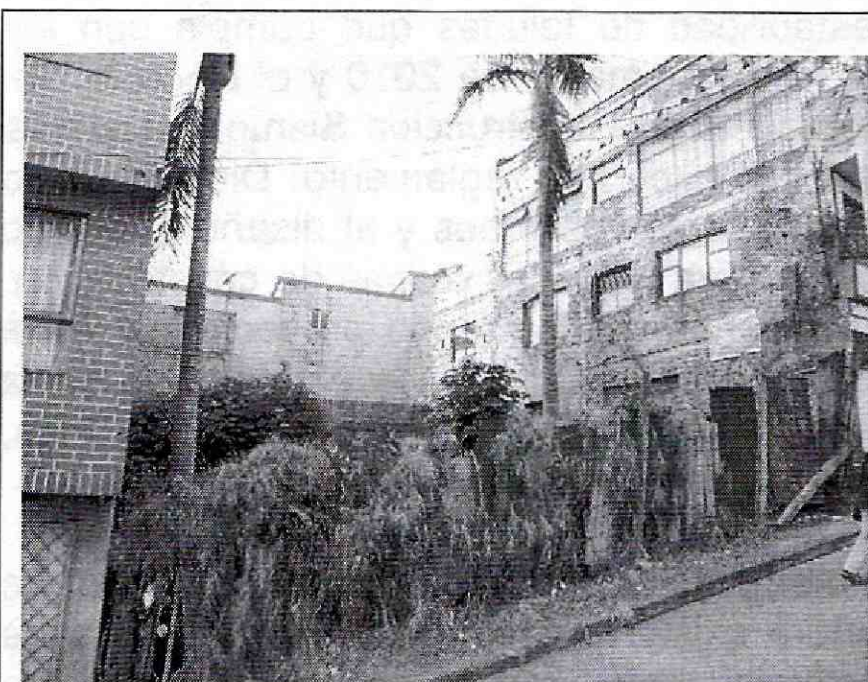
**Fotografía No. 3.** Predio en donde se desarrollará el proyecto, de la Carrera 84C No. 145 – 75, en la localidad de Suba.
