ALCALDÍA MAYOR DE BOGOTÁ D.C. AMBIENTE <small>Instituto Distrital de Gestión de Riesgos y Cambio Climático</small>	CONCEPTO TÉCNICO SOBRE NECESIDAD DE ESTUDIOS DETALLADOS DE AMENAZA Y RIESGO POR FENOMENOS DE REMOCIÓN EN MASA DENTRO DEL TRÁMITE DE LICENCIA URBANÍSTICA	Código:	GPR-FT-10
		Versión:	04
		Fecha de revisión:	21/06/2011

1.1 CONCEPTO TÉCNICO No.	CT-7786
1.2 ÁREA:	Análisis de Riesgos y Efectos de Cambio Climático
1.3 COORDINACIÓN:	Estudios y Conceptos
1.4 REFERENCIA CRUZADA RADICADO IDIGER:	2014ER15469
1.5 RESPUESTA OFICIAL No.	RO-73744

2.1 SOLICITANTE:	Curaduría Urbana No 4
2.2 PROYECTO:	"CL 37 D S 6 C 19 E"
2.3 LOCALIDAD:	4. San Cristóbal
2.4 UPZ:	32. San Blas
2.5 BARRIO O SECTOR CATASTRAL:	Bella Vista Sector Lucero
2.6 DIRECCIÓN:	Calle 37 A Sur No 6B-19 Este ⁽¹⁾ Calle 37 D Sur No 6C-19 Este ⁽²⁾
2.7 CHIP:	AAA0003WZJH ⁽³⁾
2.8 MANZANA CATASTRAL:	37
2.9 PREDIO CATASTRAL:	26
2.10 ÁREA (Ha):	0.0090 ⁽³⁾
2.11 FECHA DE VISITA: FECHA DE EMISIÓN:	Agosto 22 de 2014 Octubre 10 de 2014

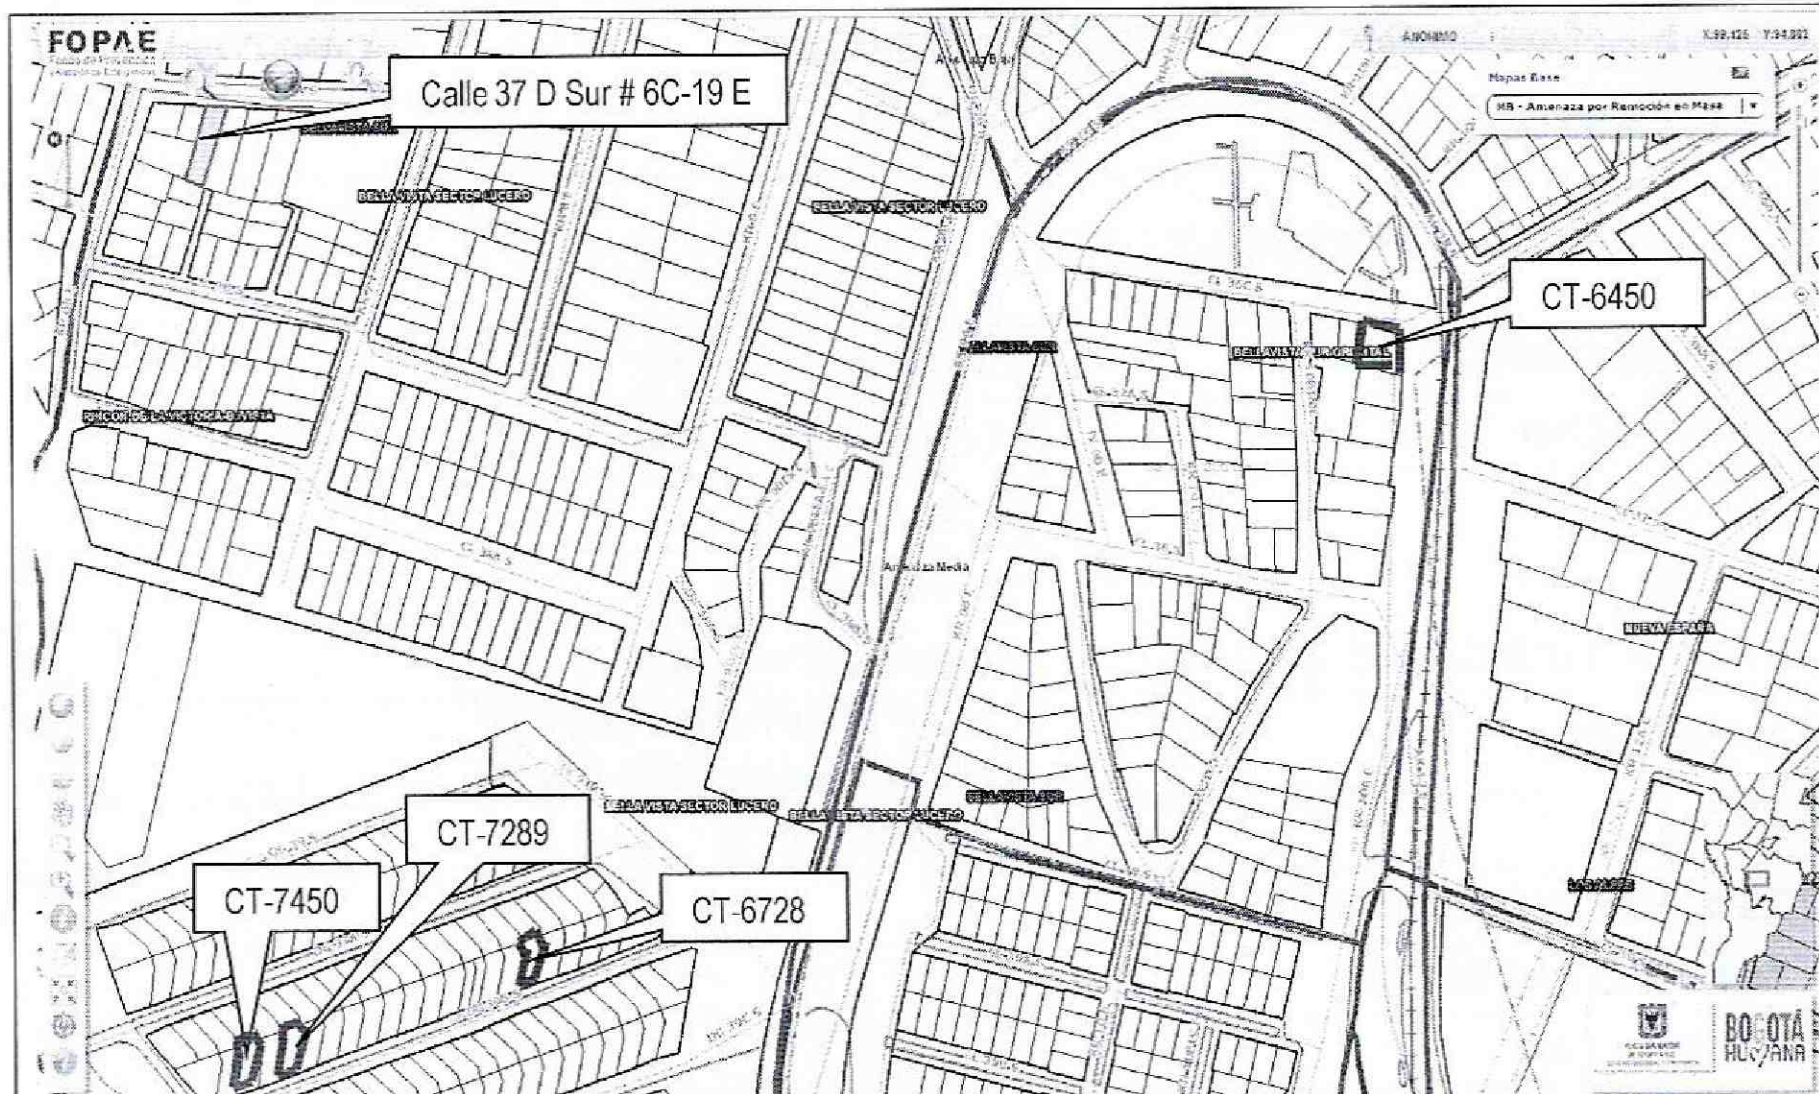
Conforme con el plano normativo de “Amenaza por Remoción en Masa” del Plan de Ordenamiento Territorial de Bogotá – POT, el sector del proyecto ubicado de la Calle 37 D Sur No 6C-19 Este de la Localidad de San Cristóbal, se encuentra en una zona de AMENAZA MEDIA por procesos de remoción en masa (Figura 1).

Figura 1. Localización general del proyecto ubicado en la Calle 37 D Sur No 6C-19 Este, barrio Canadá Bella Vista Sector Lucero de la Localidad de San Cristóbal en el Plano Normativo de Amenaza por Remoción en Masa del POT (Decreto 190 de 2004), el cual se encuentra en amenaza MEDIA.

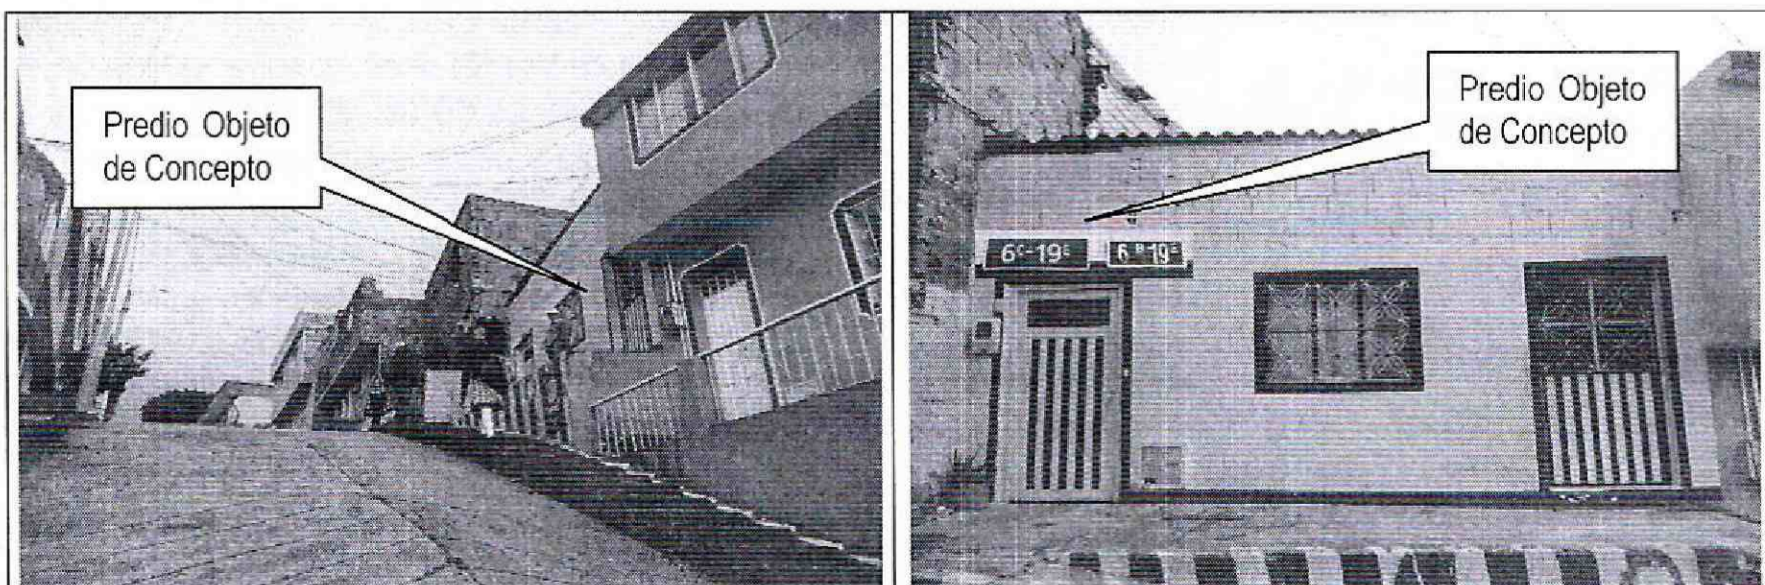
En el momento de la visita técnica al predio objeto del presente concepto técnico, se encontró construida una edificación de un (1) piso de altura, conformada por mampostería simple a parcialmente confinada. En el predio no se observaron evidencias de afectación por procesos de remoción en masa de carácter local en su interior, ni de carácter general en la ladera o zonas aledañas al predio evaluado (Fotografías No 1 y 2).

Fotografía No. 1. Panorámica del predio objeto de visita en donde se evidencia un sector consolidado cuyo uso varía principalmente residencial.
Fotografía No. 2. Predio objeto de visita en el cual se encuentra construida una edificación de un (1) piso de altura.

Teniendo en cuenta los aspectos observados y evaluados en este concepto técnico, se considera que para la construcción del proyecto ubicado en la Calle 37 D Sur No 6C-19 Este de la Localidad de San Cristóbal, **NO SE REQUIERE** adelantar la FASE II del estudio detallado de amenaza y riesgo por remoción en masa de acuerdo con lo establecido en la Resolución 227 de 2006; sin embargo, esto no exime al constructor del cumplimiento del resto de la normatividad vigente (Norma Sismo Resistente – Código de Construcción – Resolución de Legalización, etc.).

Finalmente y considerando que en la visita de campo efectuada al predio de la Calle 37 D Sur No 6C-19 Este (Fotografías 1 y 2), se encontró construida una edificación de un (1) piso que posiblemente se ajusta a la descripción del proyecto incluido en el formato de solicitud GPR-FT-03 enviado por la Curaduría Urbana No 4; se recomienda a la Alcaldía Local de San Cristóbal, verificar si se ha cometido alguna infracción urbanística para que si es del caso, lleve a cabo las acciones pertinentes dentro de su competencia como encargada del control urbano en su localidad.
