ALCALDÍA MAYOR DE BOGOTÁ D.C. AMBIENTE Instituto Distrital de Gestión de Riesgos y Cambio Climático	CONCEPTO TÉCNICO SOBRE NECESIDAD DE ESTUDIOS DETALLADOS DE AMENAZA Y RIESGO POR FENOMENOS DE REMOCIÓN EN MASA DENTRO DEL TRÁMITE DE LICENCIA URBANÍSTICA	Código:	GPR-FT-10
		Versión:	04
		Fecha de revisión:	21/06/2011

1.1 CONCEPTO TÉCNICO No.	CT-7827
1.2 ÁREA:	Análisis de Riesgos y Efectos de Cambio Climático
1.3 COORDINACIÓN:	Estudios y Conceptos
1.4 REFERENCIA CRUZADA RADICADO IDIGER:	2014ER15461
1.5 RESPUESTA OFICIAL No.	RO-74086

2.1 SOLICITANTE:	Luis Ángel Rojas
2.2 PROYECTO:	"Calle 58 Sur No 15-11 Este"
2.3 LOCALIDAD:	4. San Cristóbal
2.4 UPZ:	51. Los Libertadores
2.5 BARRIO O SECTOR CATASTRAL:	Barrio San Rafael Sur Oriental
2.6 DIRECCIÓN:	Calle 58 Sur No 15-11 Este ⁽¹⁾ "Actual" Calle 60 Sur No 14F-11 Este "Anterior"
2.7 CHIP:	AAA0159LWWF ⁽²⁾
2.8 MANZANA CATASTRAL:	24
2.9 PREDIO CATASTRAL:	23
2.10 ÁREA (Ha):	0.0060 ⁽²⁾
2.11 FECHA DE VISITA: FECHA DE EMISIÓN:	Agosto 20 de 2014 Octubre 29 de 2014

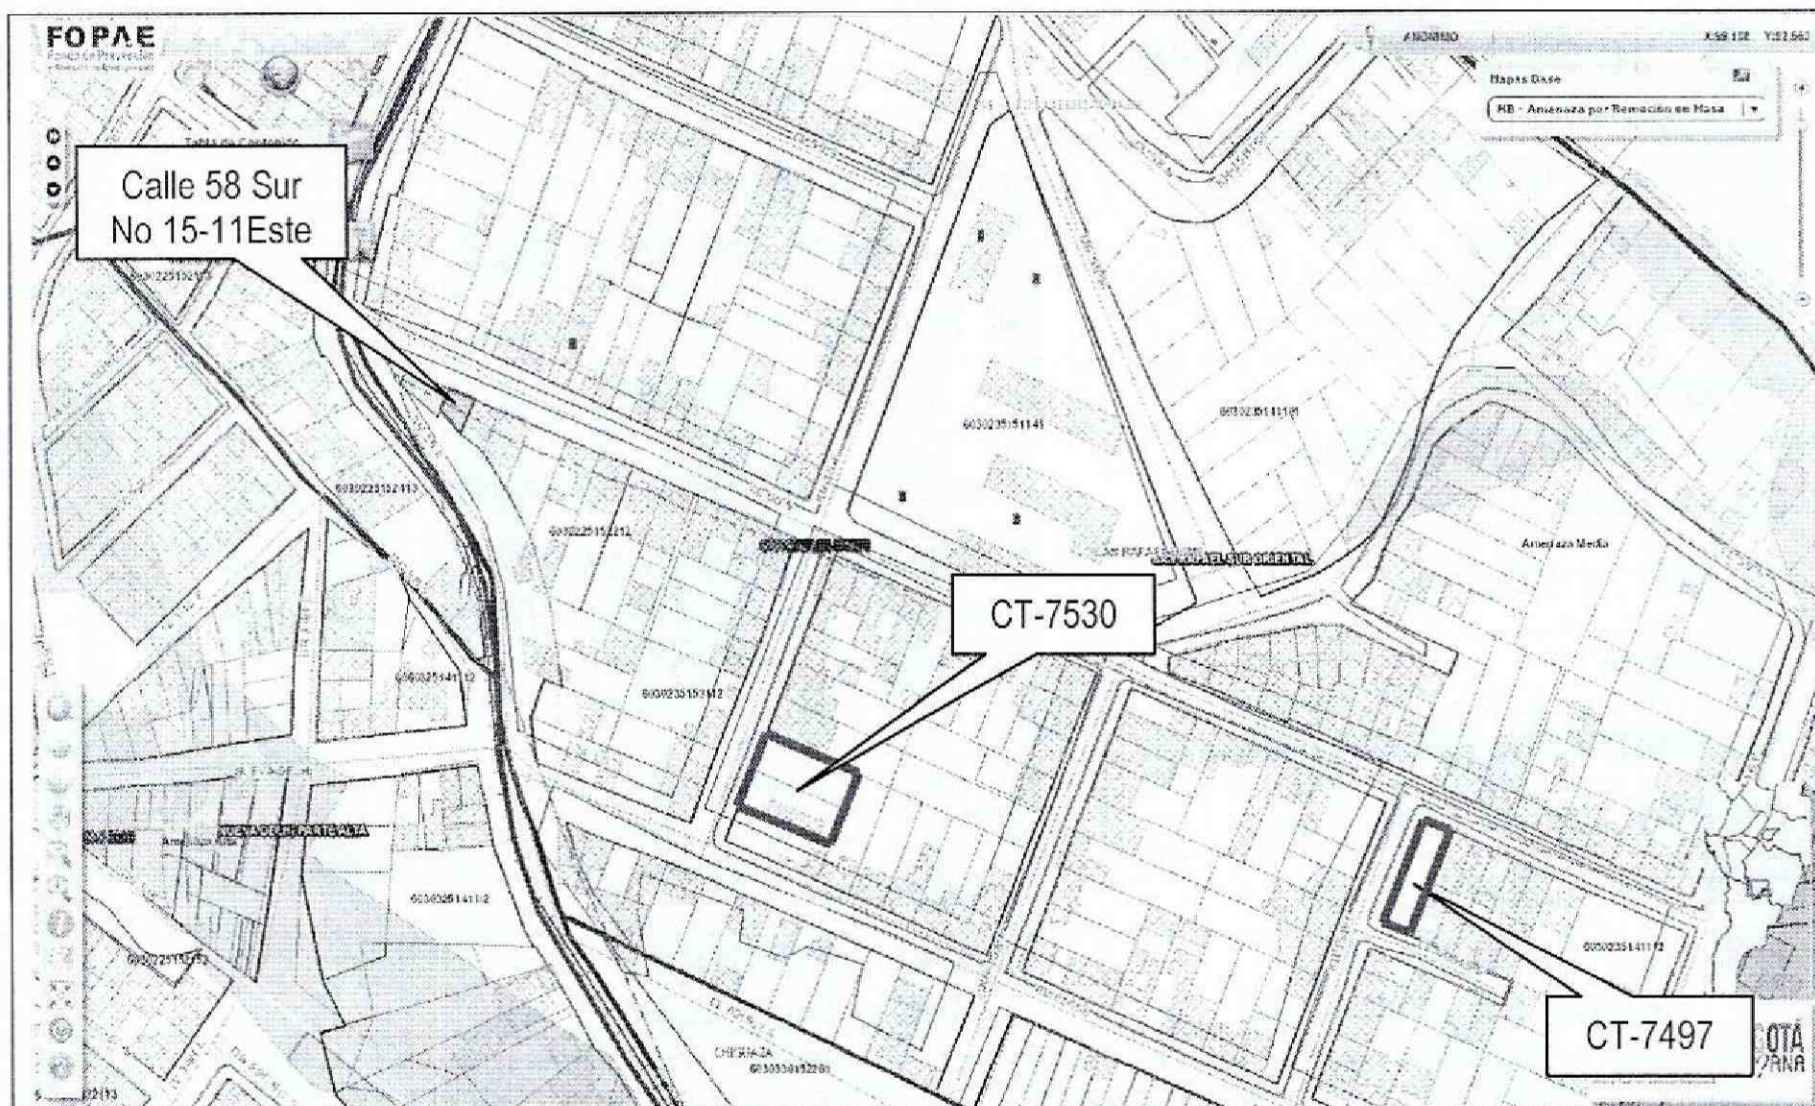
Conforme con el plano normativo de “Amenaza por Remoción en Masa” del Plan de Ordenamiento Territorial de Bogotá – POT, el sector del proyecto ubicado de la Calle 58 Sur No 15-11 Este de la Localidad de San Cristóbal, se encuentra en una zona de AMENAZA MEDIA por procesos de remoción en masa (Figura 1).

Figura 1. Localización general del proyecto ubicado en la Calle 58 Sur No 15-11 Este, barrio San Rafael Sur Oriental de la Localidad de San Cristóbal en el Plano Normativo de Amenaza por Remoción en Masa del POT (Decreto 190 de 2004), el cual se encuentra en amenaza MEDIA

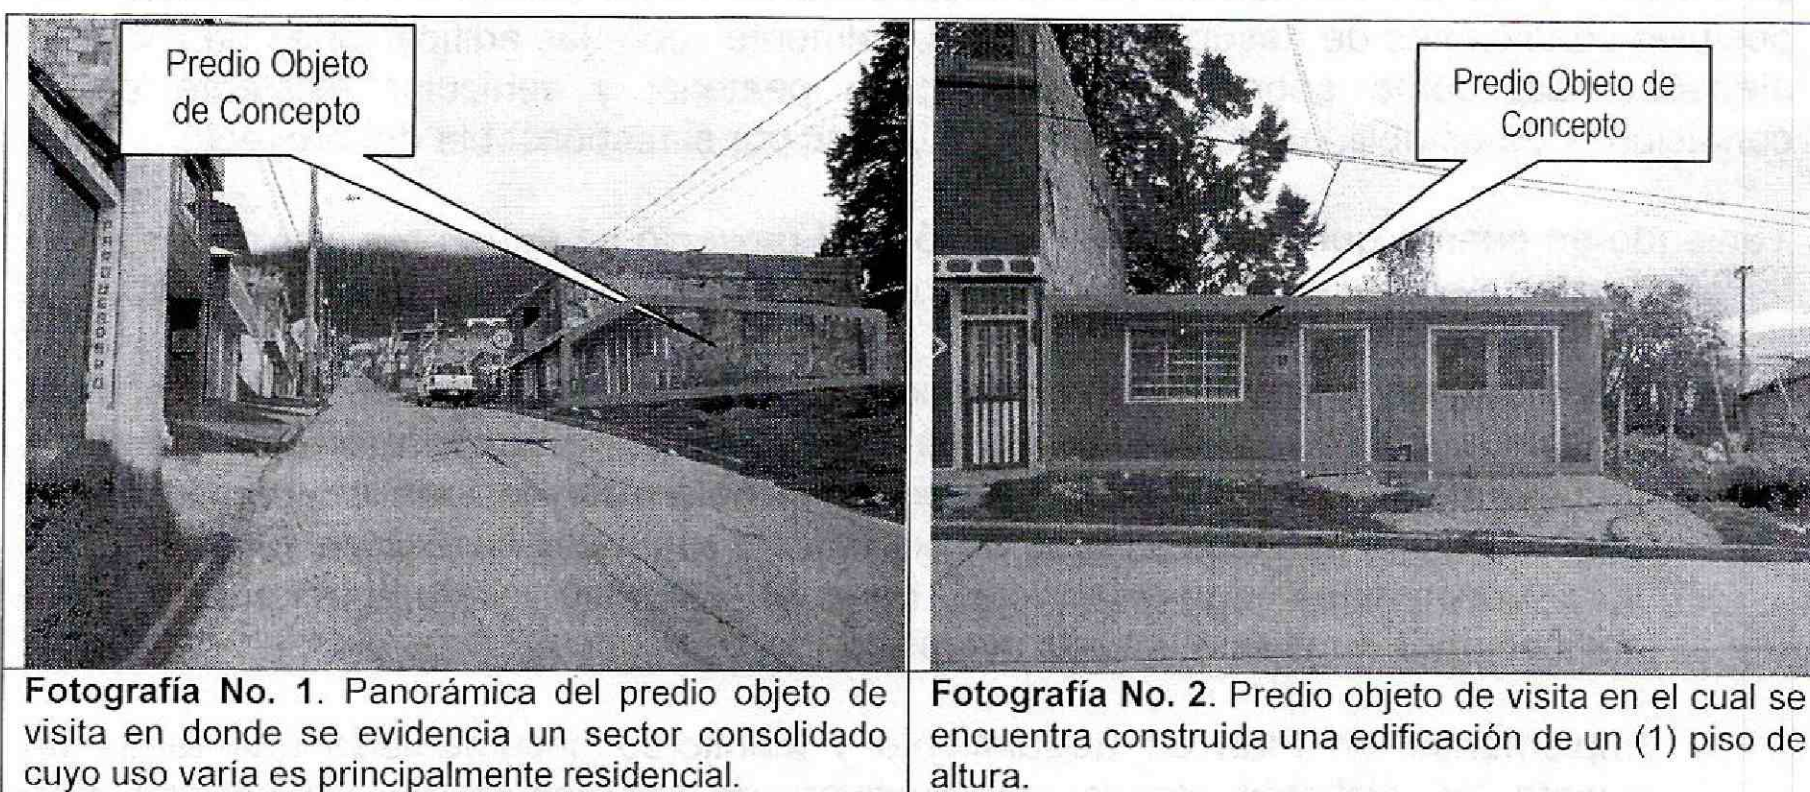
En el momento de la visita técnica al predio objeto del presente concepto técnico, se encontró construida una edificación de un (1) piso de altura, conformada por mampostería simple a parcialmente confinada. En el predio no se observaron evidencias de afectación por procesos de remoción en masa de carácter local en su interior, ni de carácter general en la ladera o zonas aledañas al predio evaluado (Fotografías No 1 y 2).

Finalmente y considerando que en la visita de campo efectuada al predio de la Calle 58 Sur No 15-11 Este (Fotografías 1 y 2), se encontró construida una edificación de un (1) piso que posiblemente se ajusta a la descripción del proyecto incluido en el formato de solicitud GPR-FT-03 enviado por el señor Luis Ángel Rojas; se recomienda a la Alcaldía Local de San Cristóbal, verificar si se ha cometido alguna infracción urbanística para que si es del caso, lleve a cabo las acciones pertinentes dentro de su competencia como encargada del control urbano en su localidad.
