<b>CONCEPTO TÉCNICO SOBRE NECESIDAD DE ESTUDIOS DETALLADOS DE AMENAZA Y RIESGO POR FENOMENOS DE REMOCIÓN EN MASA DENTRO DEL TRÁMITE DE LICENCIA URBANÍSTICA</b>	Código:	GPR-FT-10
		Versión:	04
		Fecha de revisión:	21/06/2011

1.1 CONCEPTO TÉCNICO No. CT:	CT-7839
1.2 ÁREA:	Análisis y Mitigación del Riesgo
1.3 COORDINACIÓN:	Estudios y Conceptos Técnico
1.4 REFERENCIA CRUZADA RADICADO FOPAE:	2014ER15095
1.5 RESPUESTA OFICIAL No.	RO-74351

2.1 SOLICITANTE:	Curaduría Urbana # 5
2.2 PROYECTO:	CL 30 A S 9 C 15 E (ACTUAL)
2.3 LOCALIDAD:	4. San Cristóbal
2.4 UPZ:	32. San Blas
2.5 BARRIO O SECTOR CATASTRAL:	Ramajal
2.6 DIRECCIÓN:	Calle 30A Sur # 9C-15 Este (*)
2.7 CHIP:	AAA0003ACYN (*)
2.8 MANZANA CATASTRAL:	08
2.9 PREDIO CATASTRAL:	17
2.10 ÁREA (Ha):	0.016
2.11 FECHA DE VISITA:	Octubre 30 de 2014

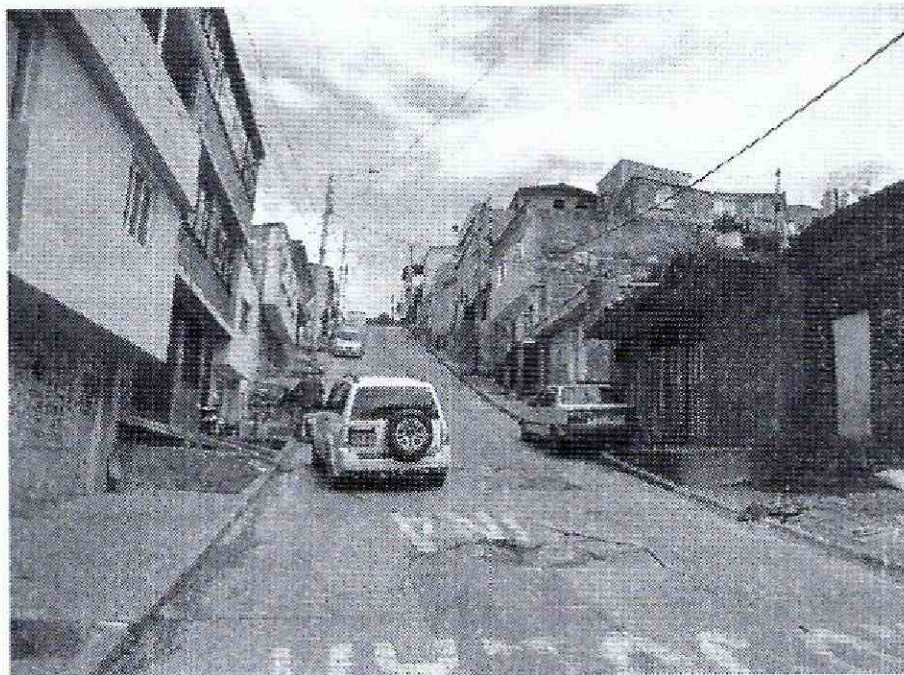
La zona de interés cuenta con un uso de suelo urbano, que corresponde a un sector consolidado con densidad de construcción alta principalmente residencial, en un terreno con pendiente media, contando con vías principales pavimentadas y sistemas de recolección de aguas lluvias y aguas residuales. En el sector se encuentran edificaciones hasta de tres (3) niveles de altura, las cuales cuentan con varios sistemas estructurales entre los que se destacan mampostería simple y mampostería parcialmente confinada, en el momento de la verificación técnica adelantada, las edificaciones de la zona no evidenciaban daños o patologías que permitan identificar o definir la presencia de procesos de remoción en masa activos en el área del proyecto (Fotografía 1 y 2).

**Foto 1.** Vista del sector donde se localiza el proyecto de la Calle 30A Sur # 9C-15 Este, Localidad de San Cristóbal.

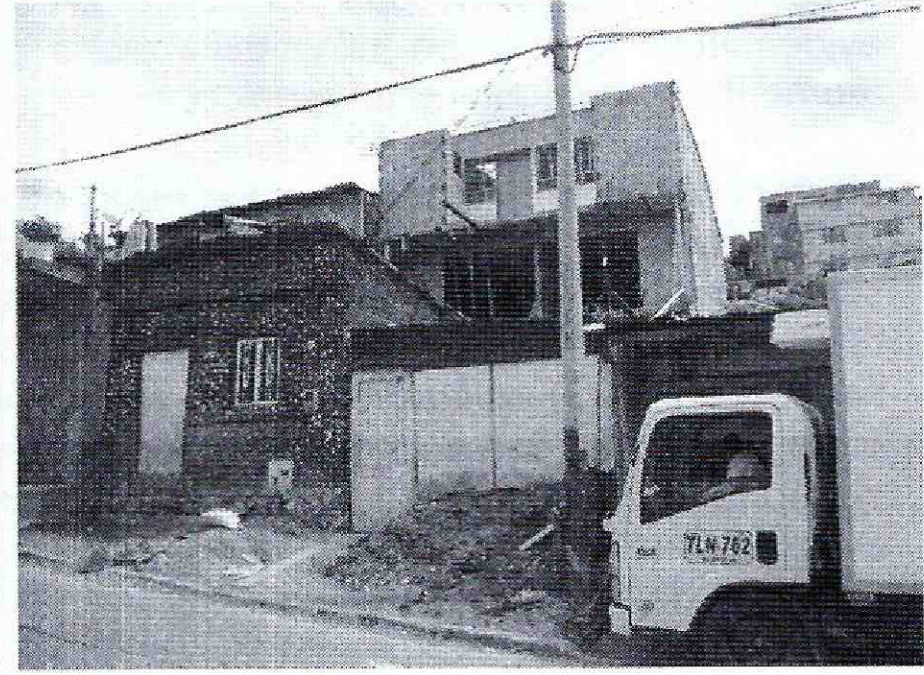
Con base en la inspección visual realizada al momento de la visita técnica, se identificó que sobre el predio de la Calle 30A Sur # 9C-15 Este, de la Localidad de San Cristóbal, se emplaza una edificación de un (1) nivel hacia la parte frontal y una edificación de 3 niveles hacia la parte posterior, concebidas en mampostería simple y mampostería parcialmente

confinada respectivamente; edificaciones que tampoco refleja afectaciones por procesos de remoción en masa de carácter local y/o general, ya que no se encontraron evidencias de ellos en la zona de influencia del proyecto. A pesar de lo anterior, se advierte que cualquier intervención que se realice, debe tener en cuenta la presencia de la infraestructura aledaña, por lo que el responsable del proyecto debe garantizar en todo momento la estabilidad general del lote y su entorno, lo anterior enmarcado en el Artículo 32 del Decreto Distrital 172 de 2014 y de conformidad con el Artículo 42 de la Ley 1523 de 2012.

Es importante destacar que la edificación encontrada en el predio de la Calle 30A Sur # 9C-15 Este, específicamente en la parte posterior del mismo, posiblemente se encuentra en proceso de construcción (Fotografías 1 y 2); razón por la cual se recuerda lo siguiente:

**Foto 2.** Vista del predio de la Calle 30A Sur # 9C-15 Este, Localidad de San Cristóbal.

Finalmente y considerando que en la visita de campo efectuada al predio de la Calle 30A Sur # 9C-15 Este, se encontró una edificación que posiblemente se encuentra en proceso de construcción; se recomienda a la Alcaldía Local de San Cristóbal, verificar si se ha cometido alguna infracción urbanística para que si es el caso, se adelanten las acciones pertinentes dentro de su competencia como encargada del control urbanístico en su localidad.
