CONCEPTO TÉCNICO SOBRE NECESIDAD DE ESTUDIOS DETALLADOS DE AMENAZA Y RIESGO POR FENOMENOS DE REMOCIÓN EN MASA DENTRO DEL TRÁMITE DE LICENCIA URBANÍSTICA	Código:	GPR-FT-10
		Versión:	04
		Fecha de revisión:	21/06/2011

1.1 CONCEPTO TÉCNICO No. CT:	CT-7868
1.2 ÁREA:	Análisis de Riesgos y Efectos de Cambio Climático
1.3 COORDINACIÓN:	Estudios y Conceptos Técnicos
1.4 REFERENCIA CRUZADA RADICADO IDIGER:	2014ER20269
1.5 RESPUESTA OFICIAL No.	RO-74411

2.1 SOLICITANTE:	CURADURÍA URBANA No. 2
2.2 PROYECTO:	VIVIENDA MULTIFAMILIAR GOVAROVA
2.3 LOCALIDAD:	18. Rafael Uribe Uribe
2.4 UPZ:	54. Marruecos
2.5 BARRIO O SECTOR CATASTRAL:	Govaroba
2.6 DIRECCIÓN:	Calle 49H Sur No 7A - 06
2.7 CHIP:	AAA0009BLRJ
2.8 MANZANA CATASTRAL:	39
2.9 PREDIO CATASTRAL:	02
2.10 ÁREA (Ha):	0.0078 (*)
2.11 FECHA DE VISITA:	Noviembre 05 de 2014

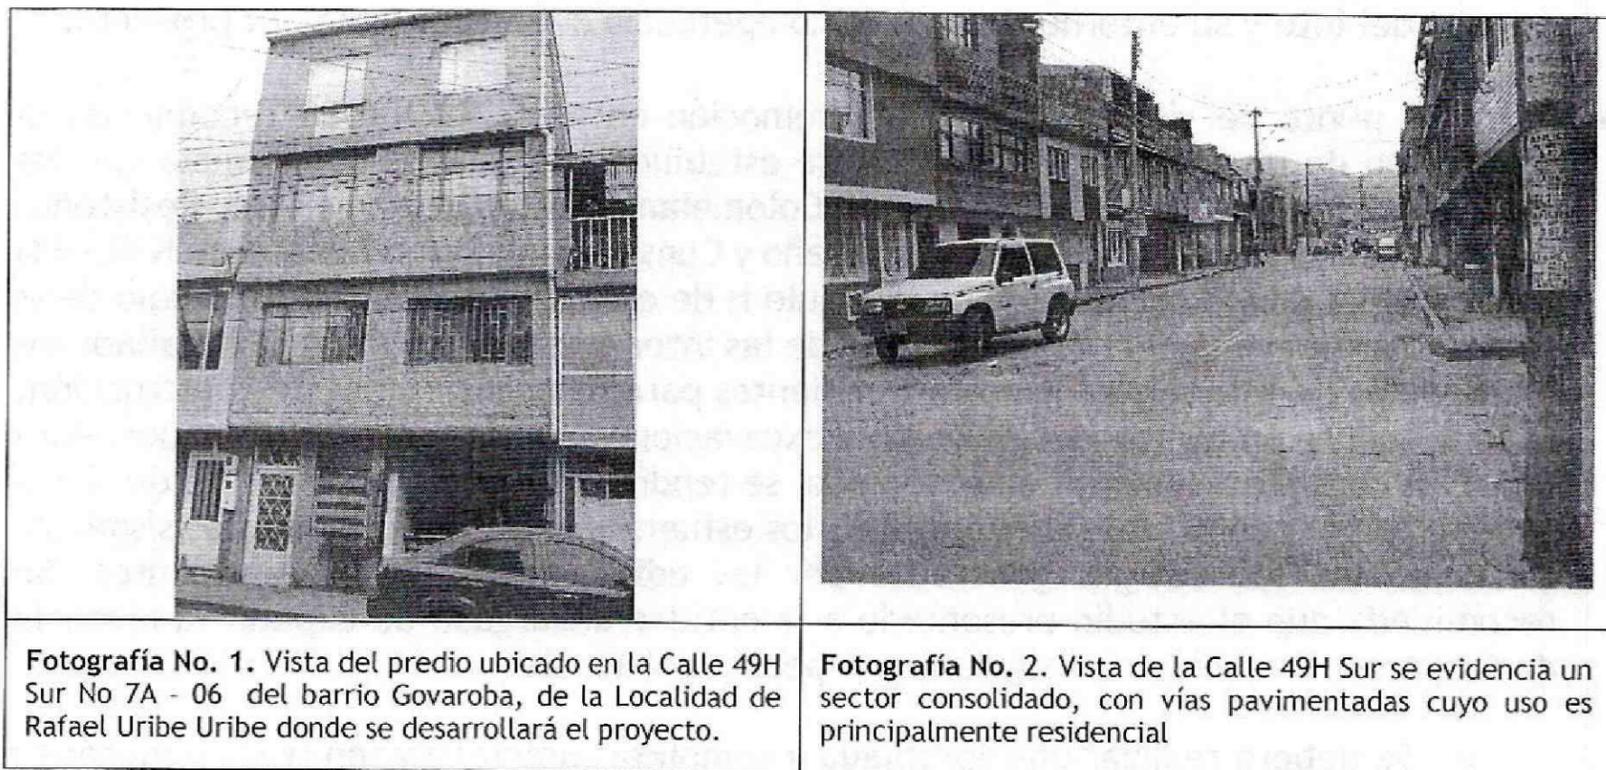
En el momento de la visita técnica, en el predio objeto del presente concepto técnico, se encontró construida una edificación de cuatro (4) niveles, cuyo sistema estructural es posiblemente mampostería simple, teniendo en cuenta que la descripción obedece a una inspección visual realizada a la parte externa de la edificación. No se evidenció exteriormente daños o patologías estructurales que puedan estar asociados a la presencia de procesos de inestabilidad geotécnica. (Fotografías No. 1 y 2).

Con base en la inspección visual se pudo establecer que el predio en mención no presenta evidencias de afectación por procesos de remoción en masa, ni de carácter local en su interior, ni de carácter general en la ladera o zonas aledañas al predio evaluado.

Dadas las condiciones físicas del entorno del proyecto y la magnitud del mismo, se considera que la posibilidad que se presenten procesos de remoción en masa en el área es baja y que la presencia de los mismos obedecería a intervenciones no técnicas de origen antrópico o producto del mal manejo de aguas de escorrentía superficial o subsuperficial.
