<b>CONCEPTO TÉCNICO DE REVISIÓN DE ESTUDIO PARTICULAR DE AMENAZA Y RIESGO POR FENÓMENOS DE REMOCIÓN EN MASA EN FASE I</b>	Código:	GPR-FT-08
		Versión:	04
		Fecha de Revisión	21/06/2011

2.1 SOLICITANTE:	HÉCTOR EDUARDO PARRA FERRO
2.2 PROYECTO:	ESTUDIO DE FENÓMENOS DE REMOCIÓN EN MASA FASE I LADRILLERA SANTAFÉ
2.3 LOCALIDAD:	5. USME
2.4 UPZ:	56. Danubio
2.5 BARRIO O SECTOR CATASTRAL:	Porvenir
2.6 DIRECCIÓN:	Calle 65 Sur No. 1A-01 Este (*)
2.7 CHIP:	(**)
2.8 ÁREA (Ha):	26.0 (*)
2.9 FECHA DE VISITA:	Mayo 08 de 2014
2.10 EJECUTOR DEL ESTUDIO:	INGECIENCIAS S.A.

El presente concepto técnico corresponde a la revisión realizada por el IDIGER (antes FOPAE) a la FASE I del estudio denominado “**Estudio de Fenómenos de Remoción en Masa Fase I Versión 2 Ladrillera Santafé**” de fecha noviembre de 2014, realizado por la firma Ingeciencias S.A., para el predio de la Calle 65 sur No. 1A-01 Este, en cumplimiento con lo estipulado en el Artículo 141 del Decreto 190 de 2004 y en el marco de lo establecido en la Resolución 227 de julio 13 de 2006, por estar localizado en zona de amenaza media según el Plano Normativo de Amenaza por Remoción en Masa del Plan de Ordenamiento Territorial - POT (Figura

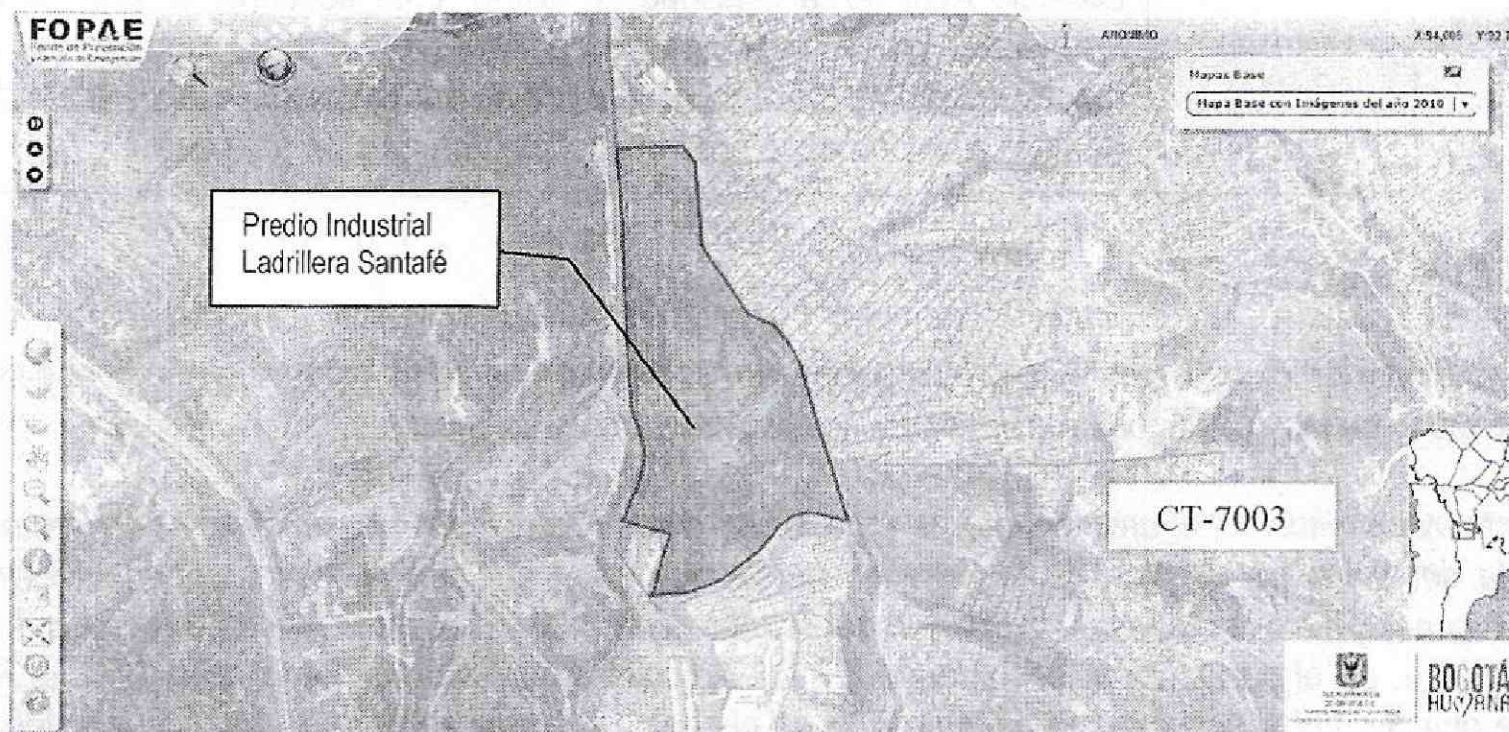
Figura No. 1. Localización general del predio de la Ladrillera Santafé ubicado en la Calle 65 sur No. 1A-01 Este, en el Plano Normativo de Amenaza por Remoción en Masa (Decreto 190 de 2004).

De acuerdo con el plano normativo de Amenaza por Remoción en Masa del POT, el sector donde se localiza el predio de la calle 65 sur No 1A -01 Este “Ladrillera Santafé” se encuentra en una zona de AMENAZA MEDIA y BAJA por procesos de remoción en masa (Figura No. 1).

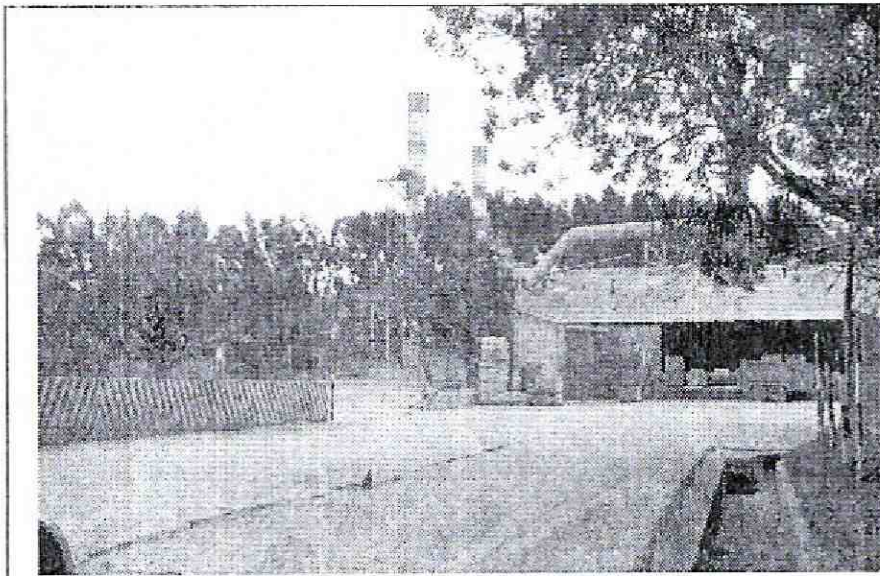
Fotografía No 1. Vista del interior de las instalaciones de la ladrillera en su zona industrial, obsérvese la vía y las áreas en terreno llano de características areno arcillosas.

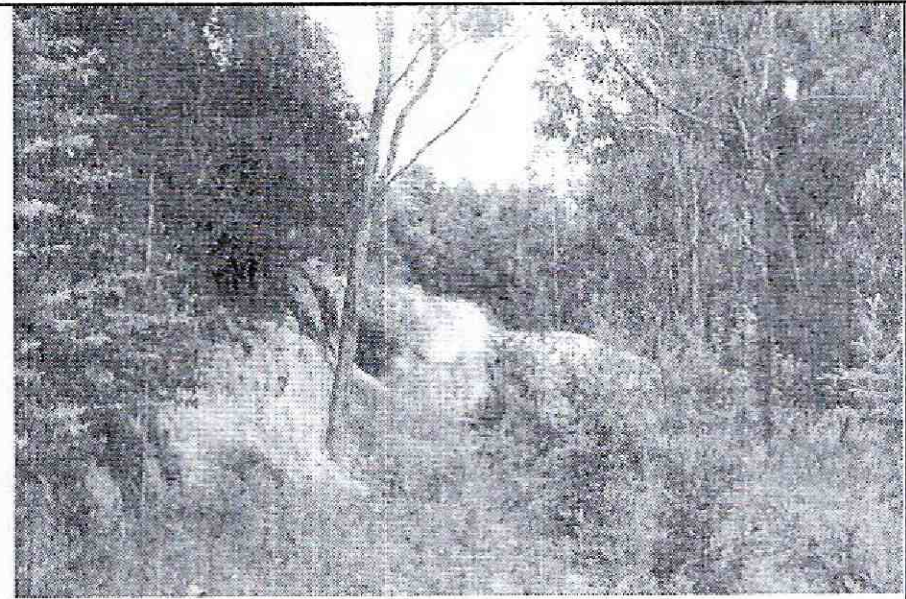
Fotografía No. 2. Vista del sector donde se busca adelantar el proyecto. Talud en el costado oriental con presencia de suelos residuales expuesto con presencia de erosión de media a alta intensidad.

Por parte del IDIGER, se realizó visita técnica al área objeto de concepto técnico identificando en el costado oriental del predio colindantes con el barrio Danubio Azul, taludes de corte de altura de alrededor de 10 metros dejados por la antigua actividad minera, estos taludes presentan partes expuestas de suelos residuales de características arcillosa que presentan proceso de erosión en surcos y algunas cárcavas.

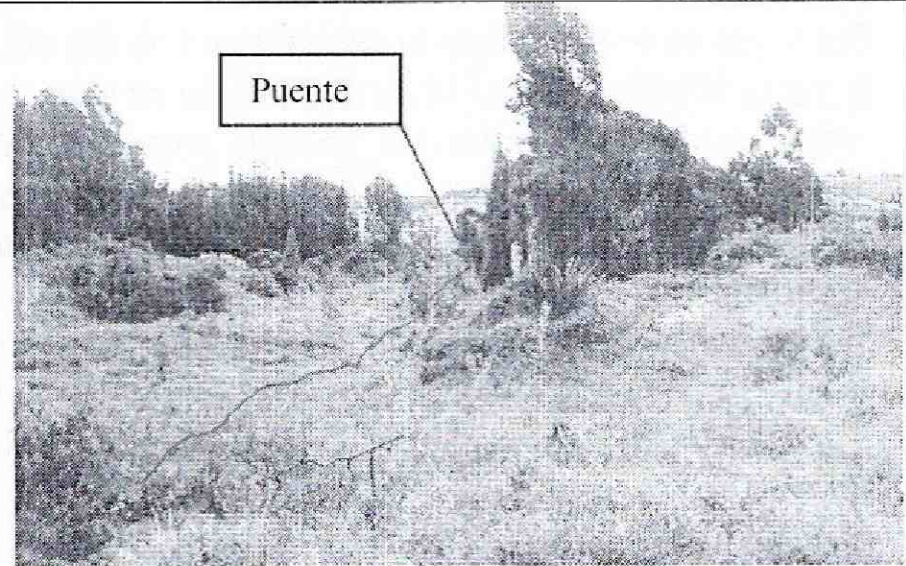
Fotografía No. 4. Vista de la ZMPA de la quebrada Hoya del Ramo dentro del predio de la Ladrillera Santafé, en donde se tienen pequeños taludes que presentan revegetalización.
