CONCEPTO TÉCNICO DE REVISIÓN DE ESTUDIO PARTICULAR DE AMENAZA Y RIESGO POR FENÓMENOS DE REMOCIÓN EN MASA EN FASE II	Código:	GPR-FT-08
		Versión:	04
		Fecha de Revisión:	21/06/2011

1.1 CONCEPTO TÉCNICO No. CT:	CT-7977
1.2 ÁREA:	Análisis de Riesgo y Efectos de Cambio Climático
1.3 COORDINACIÓN:	Estudios y Conceptos Técnicos
1.4 REFERENCIA CRUZADA RADICADO IDIGER:	2015ER6791
1.5 RESPUESTA OFICIAL No.	RO-79193

2.1 SOLICITANTE:	WIM CARVAJAL TORRES
2.2 PROYECTO:	LA FISCALA
2.3 LOCALIDAD:	5. Usme
2.4 UPZ:	56. Danubio
2.5 BARRIO O SECTOR CATASTRAL:	Fiscala Sector Centro
2.6 DIRECCIÓN:	Transversal 4A Bis A Este No. 63A – 20 Sur
2.7 CHIP:	AAA0021SELF
2.8 ÁREA (Ha):	2.3 (*)
2.9 FECHA DE EMISIÓN:	08 de Julio de 2015
2.10 EJECUTOR DEL ESTUDIO:	CONCALIDAD LABORATORIO DE SUELOS, CONCRETOS Y PAVIMENTOS

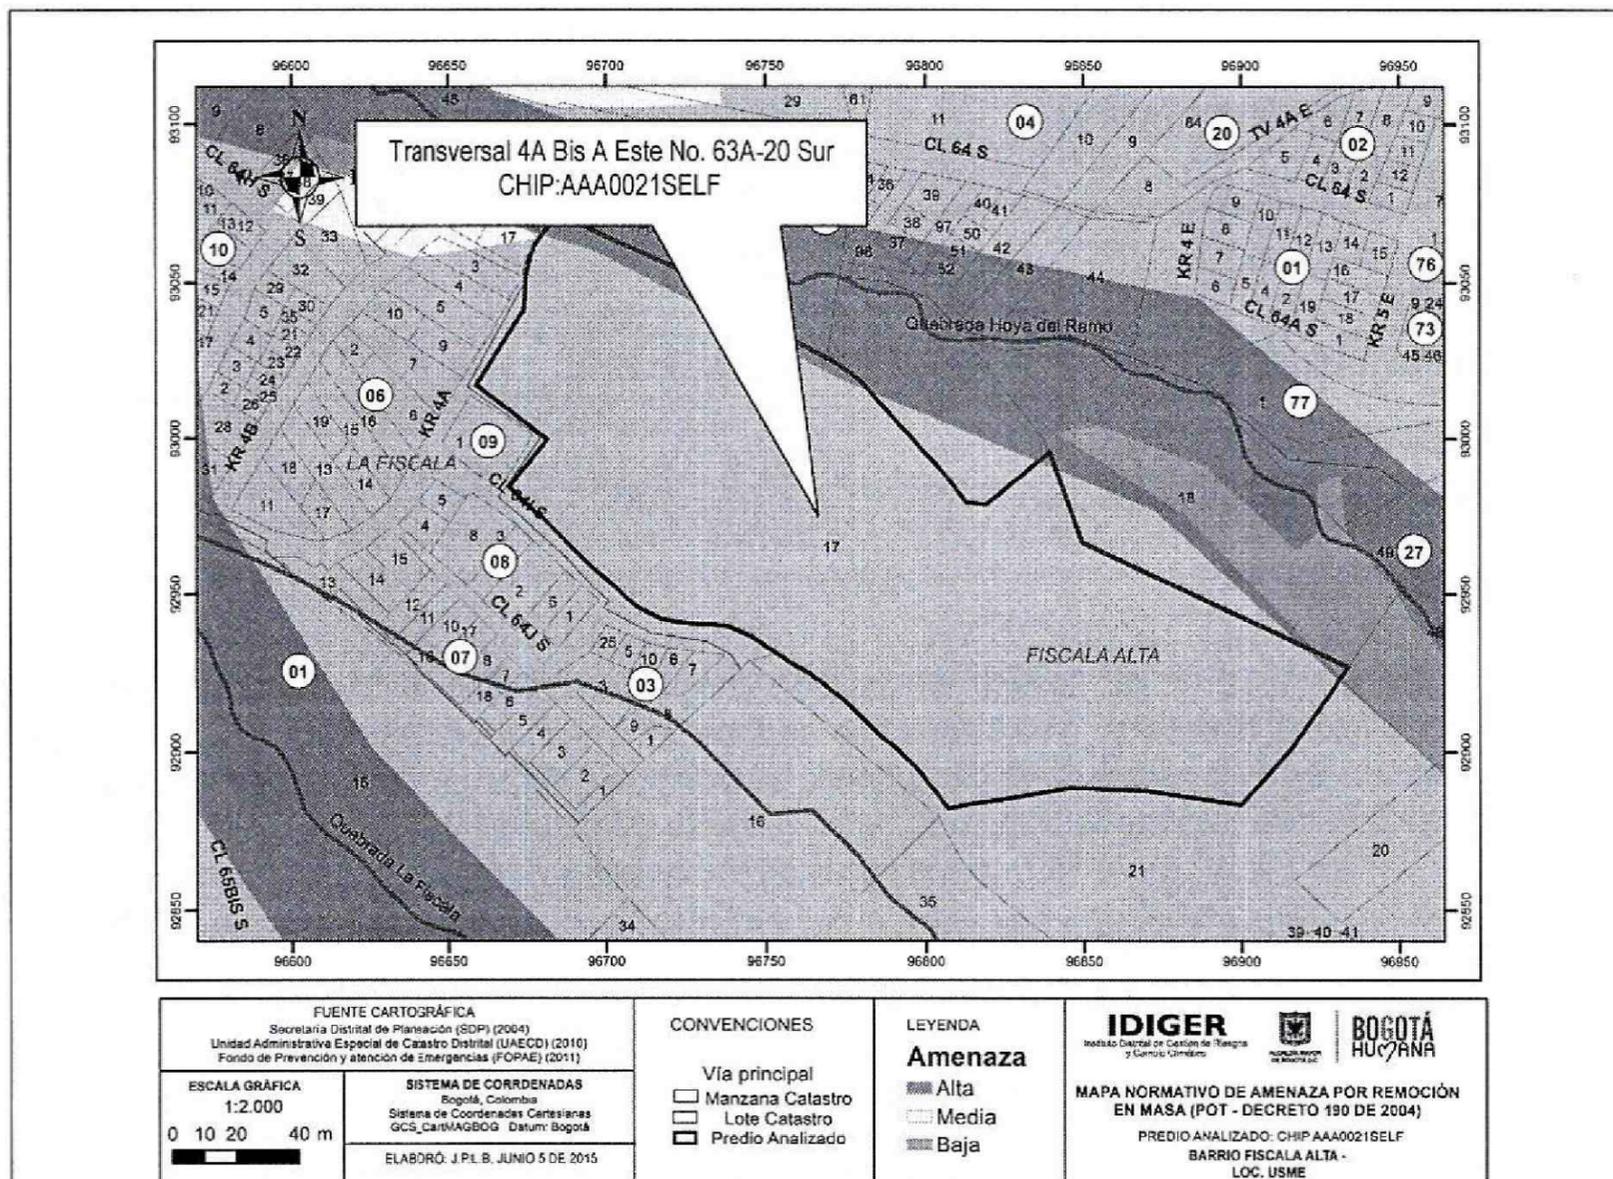
Figura 1. Localización del predio donde se desarrollará el proyecto "La Fiscala" de la Localidad de Usme, en el Plano Normativo de Amenaza por Remoción en Masa del POT (Decreto 190 de 2004), el cual se encuentra en amenaza BAJA y MEDIA.

En la Figura 1 se presenta la localización general del proyecto "La Fiscala", en el plano normativo de "Amenaza por Remoción en Masa" del Plan de Ordenamiento Territorial - POT. El sector se encuentra en zona de AMENAZA BAJA y MEDIA por procesos de remoción en masa (Figura 1).
