**GRUPO TÉCNICO UPES - FOPAE**  
**DIAGNÓSTICO No. 012 DE 1.997 - 269. R**

**VISITA TÉCNICA**

**LOCALIDAD:** Santafé  
**BARRIO:** Lourdes  
**DIRECCIÓN:** Transv. 4 Este # 3-38  
**FECHA VISITA:** Enero 17 de 1.997

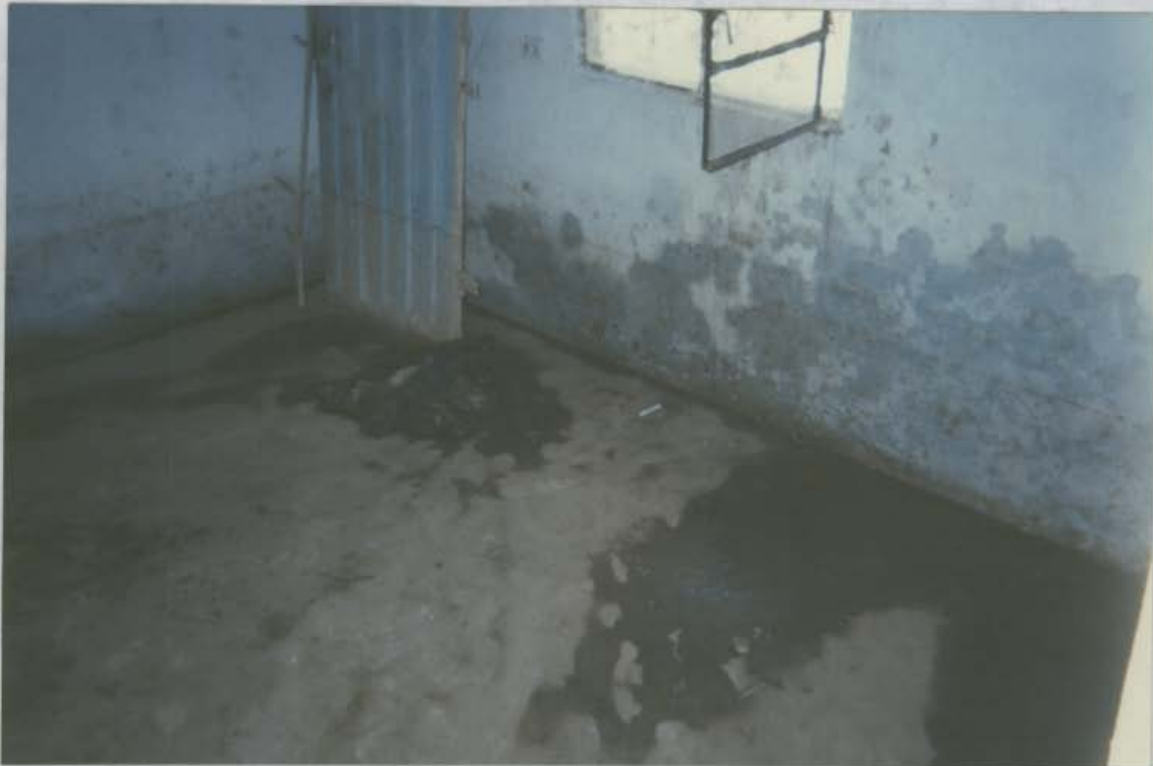
La línea de alcantarillado de la Transv. 4 Este se taponó originando rompimiento de la tubería, frente a la dirección mencionada, y reflujos de aguas negras; como consecuencia el día 16 de Enero de 1.997 se presentó una inundación de aguas negras que en la casa ubicada en la C/le 3 Bis # 4-81 alcanzó una altura de 1,3 m aproximadamente (ver Foto No. 1), siendo ser desalojada.

**Foto No. 1.** Obsérvese en la pared humedad dejada por la inundación de aguas negras

Destaponar y repara la línea de alcantarillado, para lo cual se solicitó por escrito y por medio de la red de emergencias colaboración a la Empresa de Acueducto por ser de su competencia.

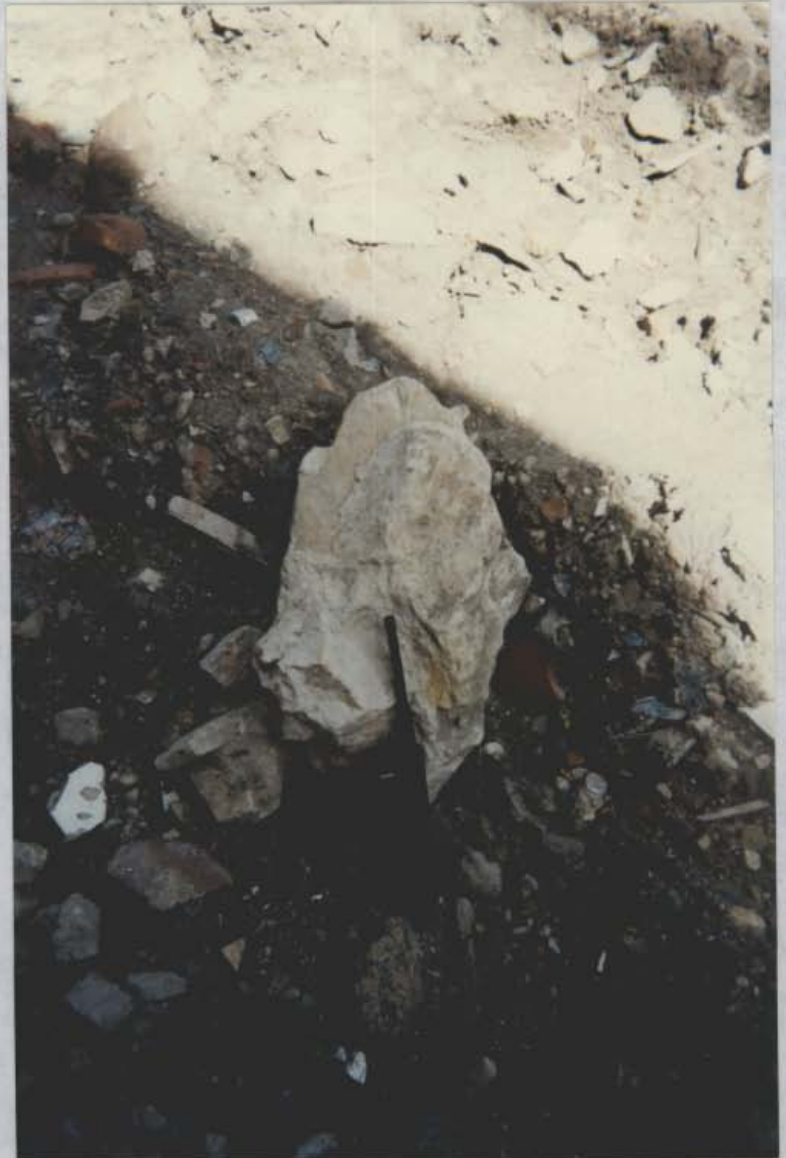
**Foto No. 2.** Fragmento de la roca que estaba obstruyendo la línea de alcantarillado.

El 28 de Enero de 1.997 se realizó una nueva visita en donde se verificó que la Empresa de Acueducto atendió oportunamente la solicitud de la UPES (ver Foto. No. 2).
