ÁREA DE ANÁLISIS DE RIESGOS

DIAGNÓSTICO No. 332 DE 1997

Se decidió realizar un solo diagnóstico para las cuatro ladrilleras relacionadas debido a que presentan condiciones semejantes en cuanto a los parámetros que le conciernen a la UPES analizar.

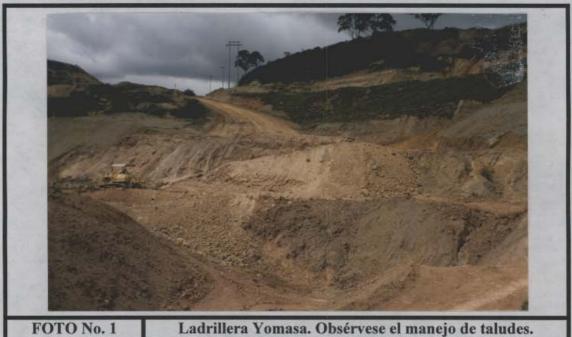
- Se está realizando manejo y recuperación morfológica de los taludes de acuerdo con las recomendaciones del Plan de Manejo Ambiental (ver fotografía No. 1).

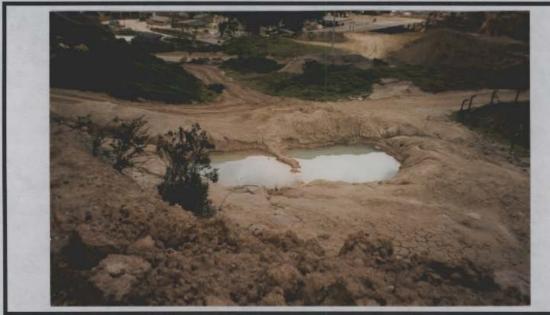
FOTO No. 2

Aunque el agua de escorrentía se almacena en piscinas (ver fotografía No. 2) con el fin de usarla en los procesos productivos de la fábrica, no se observa un manejo adecuado de la misma. Se presentan procesos de erosión en surco y cárcavas.

Ladrillera Framar. Piscina para almacenamiento de agua de escorrentía.

- Se debe mejorar el manejo de las aguas de escorrentía en las canteras y la recuperación del suelo que ya no se está explotando; para ello es necesario seguir las recomendaciones del Plan de Manejo Ambiental común y contratar los estudios necesarios para cada caso en particular o aplicar las soluciones respectivas si ya existen estos estudios.

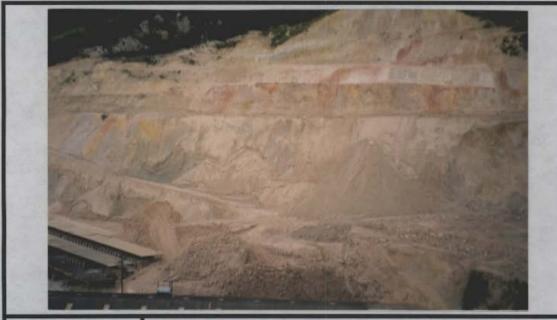
FOTO No. 3

- Han sembrado árboles para reforestar y cuentan con señalización de las diferentes áreas de la planta.
- Los taludes de la cantera tienen pendientes fuertes y con asesoría técnica se encuentran en proceso de tenderlos para dejarlos con las pendientes adecuadas para su recuperación morfológica (ver fotografía No. 3).

Ladrillera Zigurat. Taludes con pendientes fuertes en la cantera de explotación.

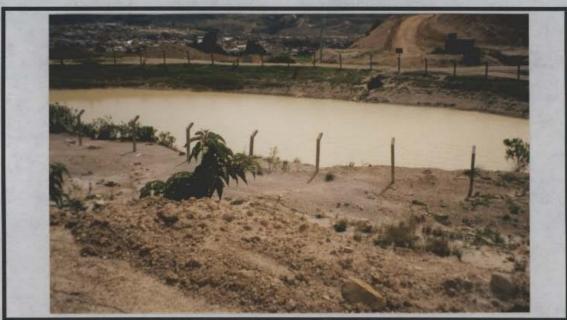
FOTO No. 4

sedimentación y el agua necesaria para producción es tomada de dichas piscinas de sedimentación (ver fotografía No. 4).

Ladrillera Helios. Piscina para almacenamiento de agua de escorrentía.

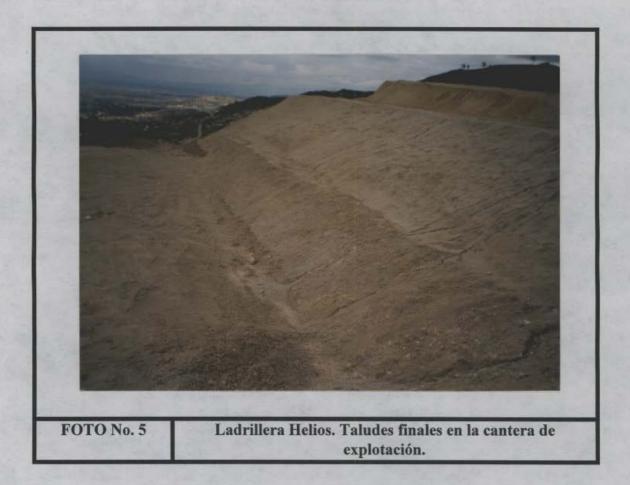
- Han reforestado mediante la siembra de árboles, poseen señalización de las diferentes áreas de la fábrica y han realizado procesos de recuperación de suelos mediante empradización con estacados y tierra negra.
- Realizan la extracción de materiales dejando taludes entre 40 y 75 grados y bermas de 7 metros (ver fotografía No. 5).
- La explotación de la cantera la realizan con asesoría técnica de un geólogo.
