Alcaldía Mayor
de Santa Fe de Bogotá, D.C.

Unidad de Prevención y Atención de Emergencias

ÁREA DE ANÁLISIS DE RIESGOS

DIAGNÓSTICO No. 523 DE 1998

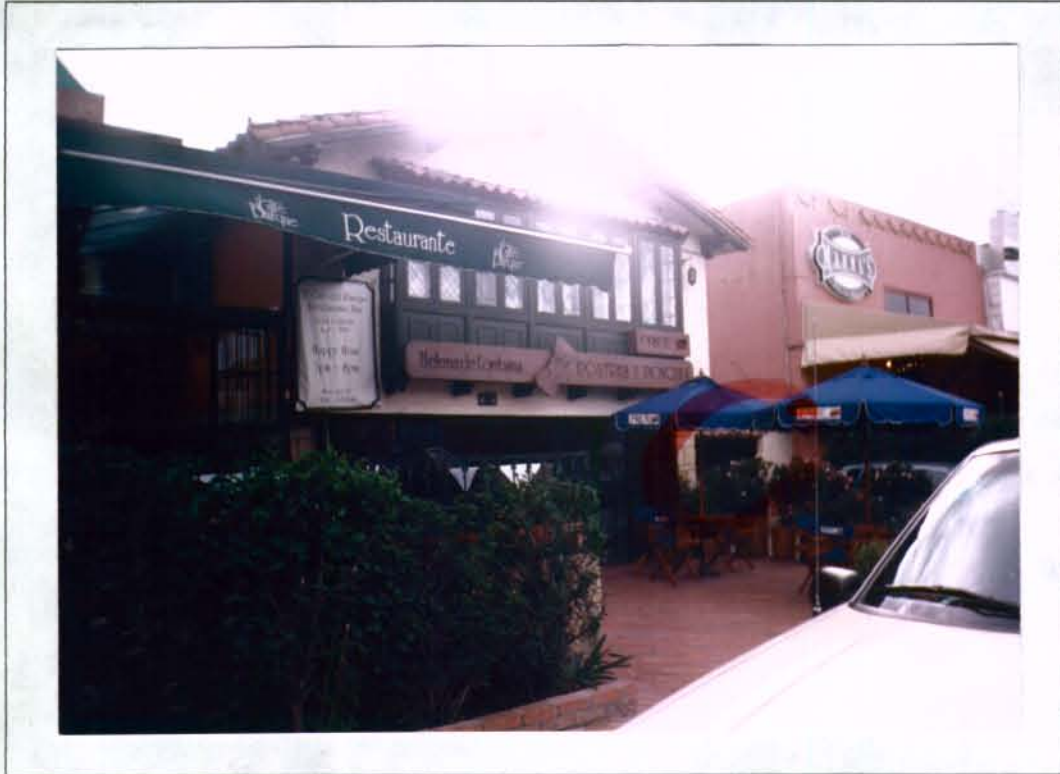
En el restaurante El café del Parque y la pastelería Helena de Lombana Postres y Ponques, se observaron dos cilindros de Progas almacenados en una caseta especial afuera del establecimiento.

FOTO No. 1. Vista de los restaurantes El Café del Parque – Helena de Lombana Postres y Ponques y Mamma's. Se alcanza a observar la caseta que contiene los cilindros de gas (círculo rojo).

Teniendo en cuenta la presencia de un número significativo de restaurantes y el alto grado de exposición de los sitios de almacenamiento de los cilindros de GLP se recomienda no realizar eventos que involucren el manejo de pólvora y juegos pirotécnicos, en el parque de la 93, como medida preventiva.

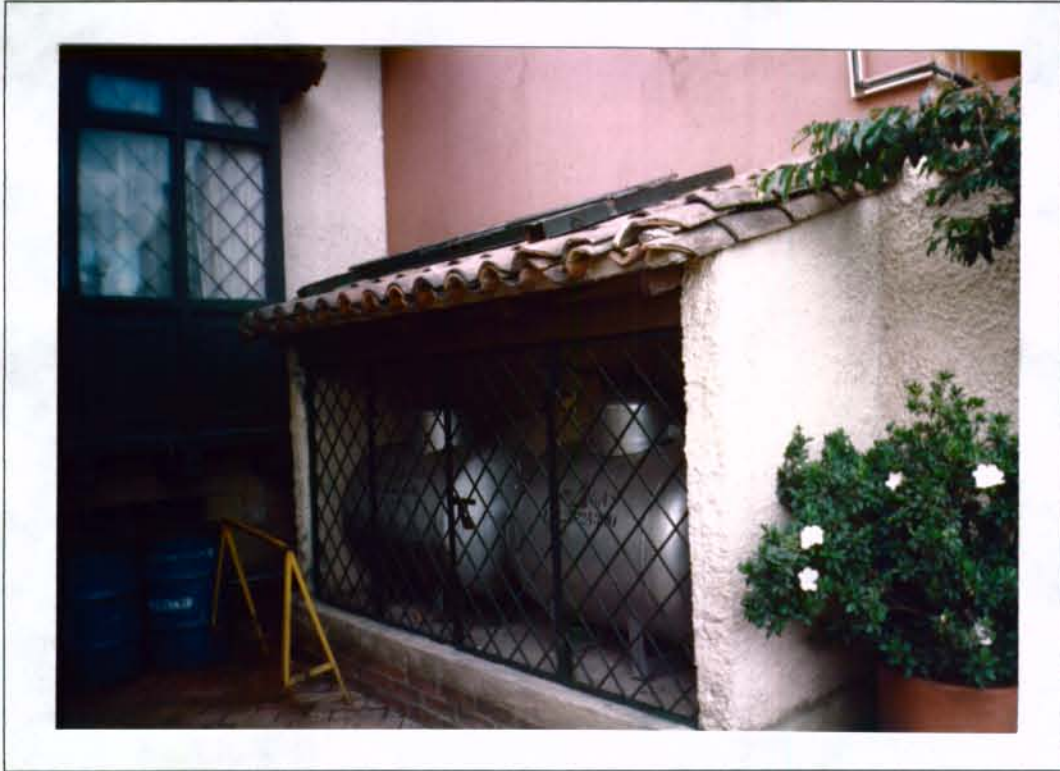
FOTO No. 2. Detalle de la caseta que contiene los cilindros de gas en el restaurante El Café del Parque – Helena de Lombana Postres y Ponques.

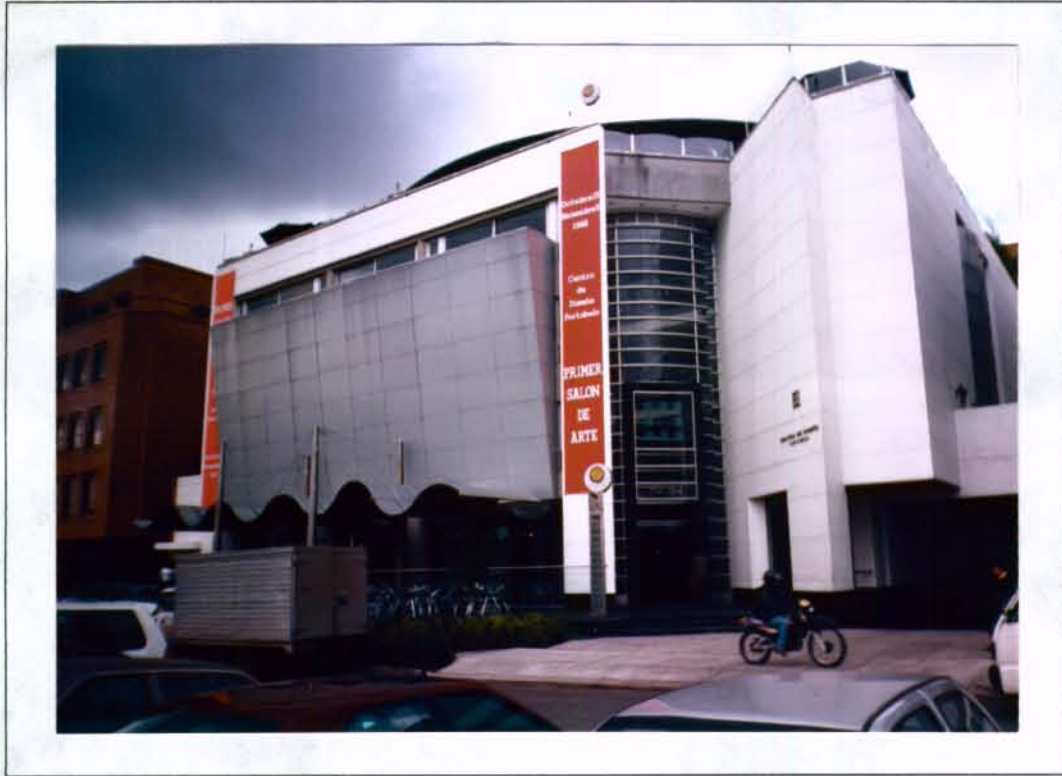
FOTO No. 3. Vista general del edificio Portobelo, costado norte del Parque.

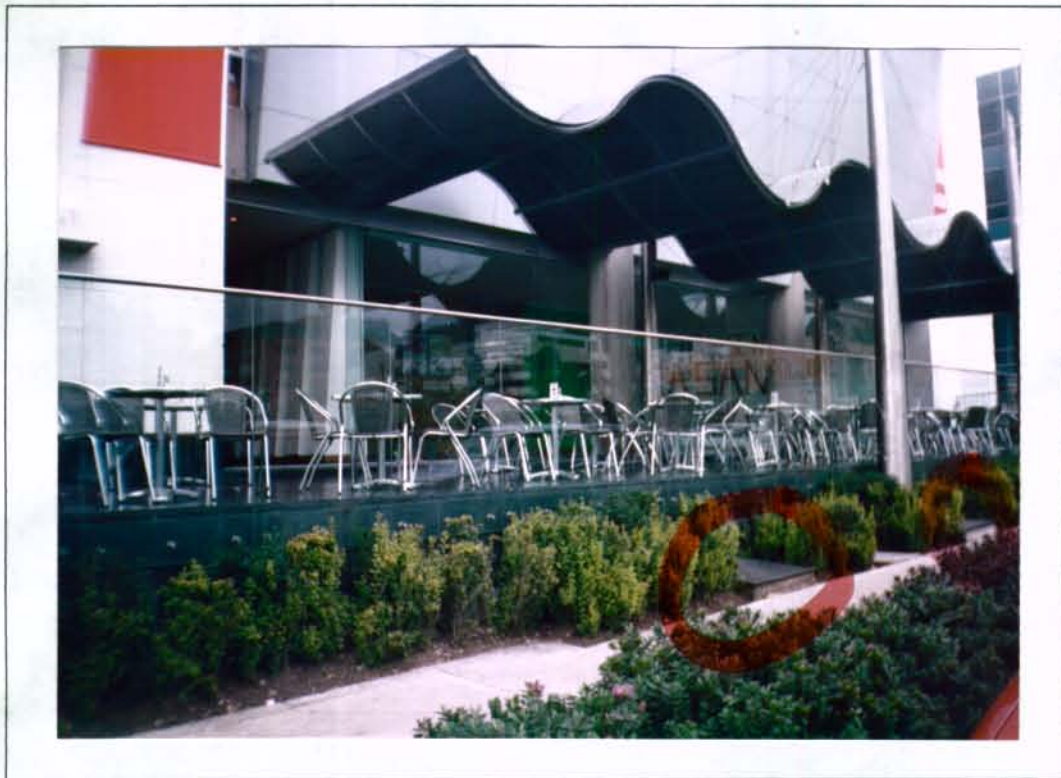
En la visita al Centro de Diseño Portobelo se pudieron observar tanques enterrados donde se lee en una placa colocada en la parte externa del edificio, la Aprobación del Ministerio de Minas No. 101819 de Diciembre 22 de 1995.

FOTO No. 4. Vista del restaurante Mario Opazo en el primer piso del edificio Portobelo. Se alcanzan a observar las tapas de los tanques subterráneos de Gas que posee el edificio (círculos rojos).

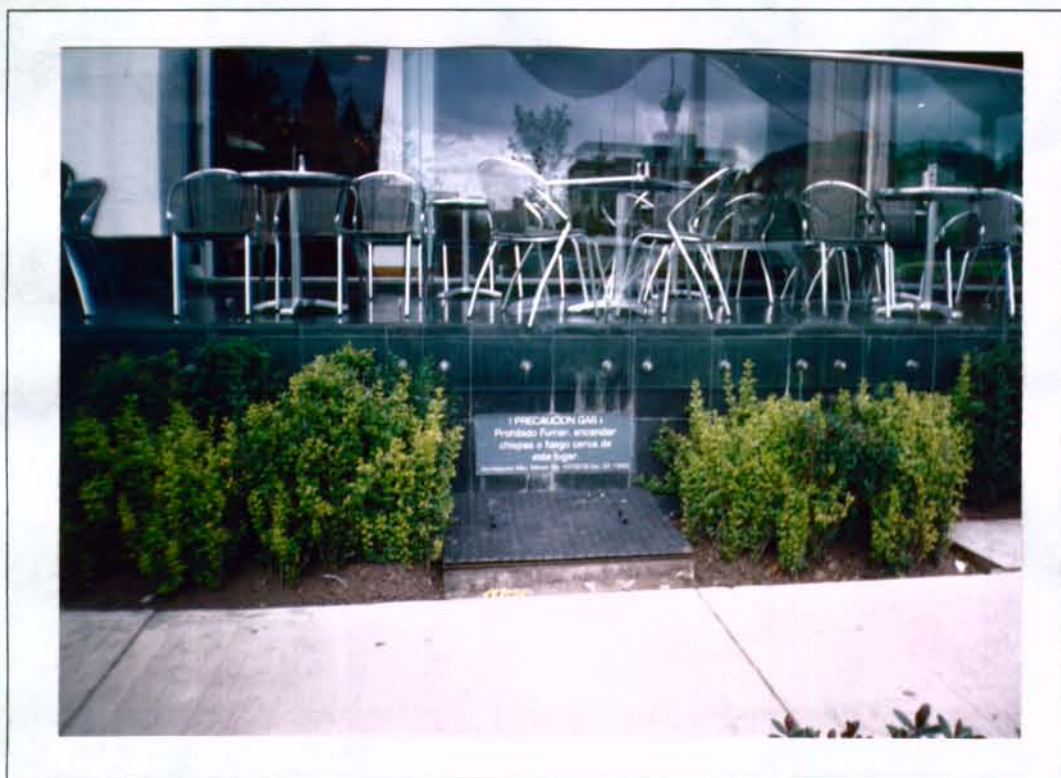
FOTO No. 5. Detalle de la tapa del tanque subterráneo de Gas, Edificio Portobelo. Se observa la placa de advertencia acerca de la presencia de gas, en la cual se lee "Aprobación Min Minas No. 101819 Dic. 22 de 1995"

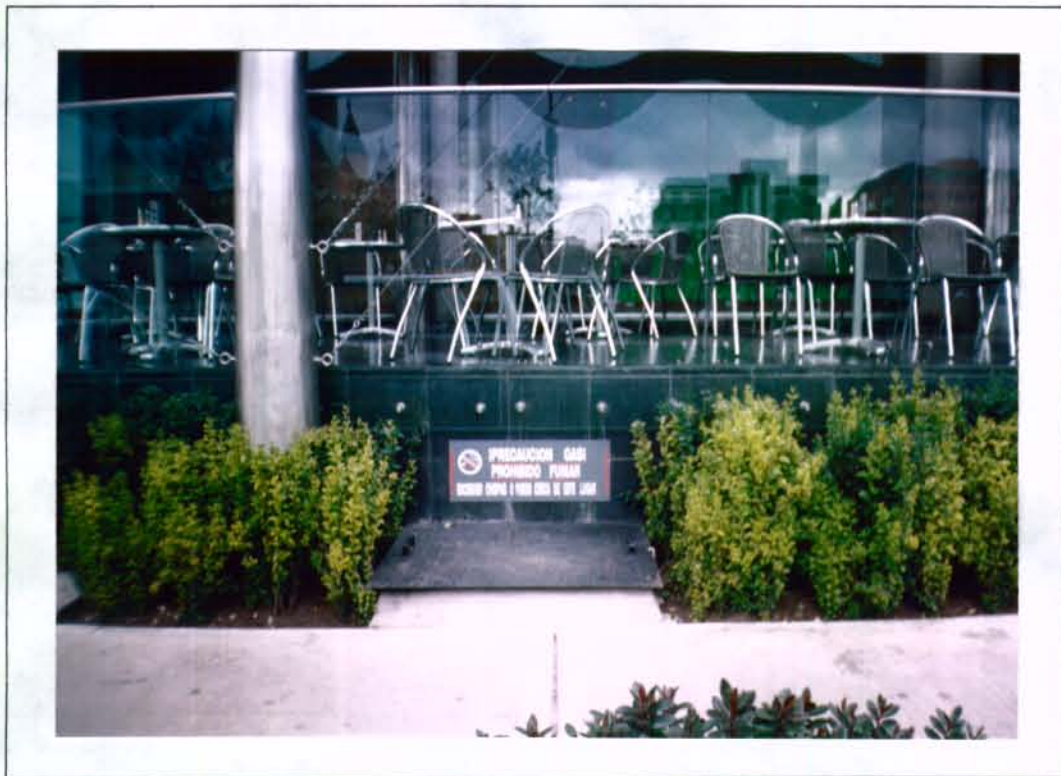
FOTO No. 6. Detalle de la tapa del otro tanque subterráneo de Gas, Edificio Portobelo. Se observa la placa de advertencia acerca de la presencia de gas.
