**AREA DE ANÁLISIS DE RIESGOS  
DIAGNÓSTICO No 869**

**ATENCIÓN DE EMERGENCIA**

<b>REPORTADA POR:</b>	Comunidad - Bomberos
<b>LOCALIDAD:</b>	Bosa
<b>BARRIO:</b>	La Esmeralda, Finca Las Vegas, Finca señor Alonso Tunjo
<b>DIRECCIÓN:</b>	Jarillón del río Tunjuelo colindante con los barrios
<b>TIPO DE AMENAZA:</b>	Inestabilidad del Jarillón
<b>FECHA DE EMISIÓN:</b>	Diciembre 22 de 1.999

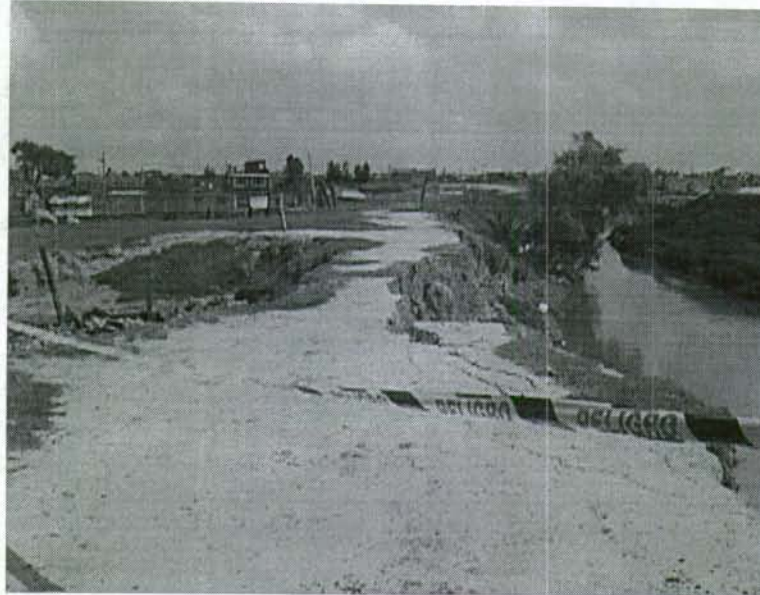
El jarillón izquierdo ubicado en el barrio La Esmeralda está sufriendo deslizamientos retrogresivos, lo cual origina que el material que lo compone se pierda como consecuencia del arrastre producido por la corriente del río Tunjuelo, reduciendo el volumen original del mismo y por lo tanto debilitándolo.

Foto 1. Jarillón izquierdo sobre el río Tunjuelo a la altura del barrio La Esmeralda. Nótese la zona de líneas de falla que van paralelas al cauce y la estrecha corona del dique. Hacia la izquierda de la foto se aprecia el sitio donde estaba ubicada una vivienda que posteriormente fue demolida por los ocupantes de la misma.

- 4.1. Reconstruir el jarillón a la altura del barrio La Esmeralda para proteger los barrios adyacentes.
- 4.2. Proteger los taludes de la orilla derecha del río Tunjuelo en la finca Las Vegas y la finca del señor Alonso Tunjo por medio de bolsacretos.
- 4.3. Empradizar el jarillón en los sitios donde se reparará.
- 4.4. Limpiar el cauce del río en el sitio en donde se presenta el deslizamiento.

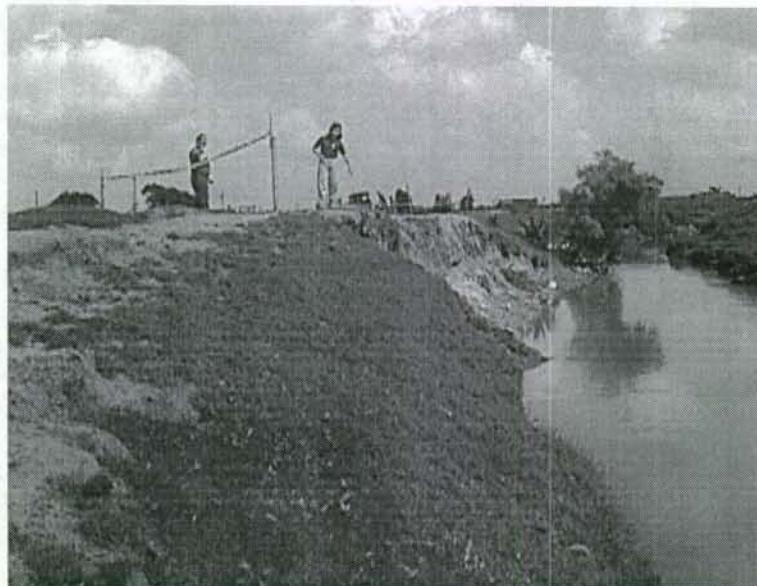
Foto 2. Vista hacia aguas abajo del jarillón izquierdo sobre el río Tunjuelo a la altura del barrio La Esmeralda. Se aprecia la altura y el deslizamiento que se presentó en el jarillón.

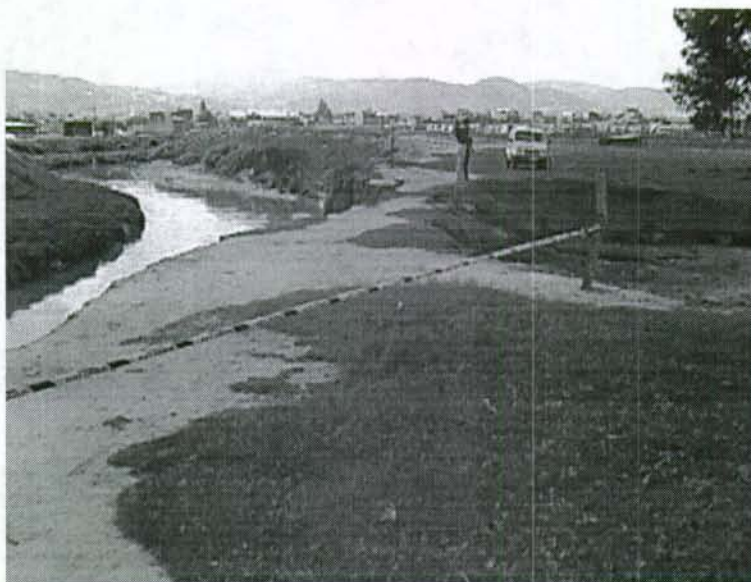
Foto 4. Vista hacia aguas arriba del jarillón izquierdo sobre el río Tunjuelo a la altura del barrio La Esmeralda.
