**DIAGNOSTICO TECNICO No. 1016  
MEDIDAS CORRECTIVAS A REALIZAR  
EN EL BARRIO EL RECUERDO  
LOCALIDAD USME**

No. 2 SECCIONES, MURO EN CONCRETO REFORZADO

CONTRATO DE CONSULTORIA No. CCS-228/00  
GEOINGENIERIA LTDA  
GI-674-6

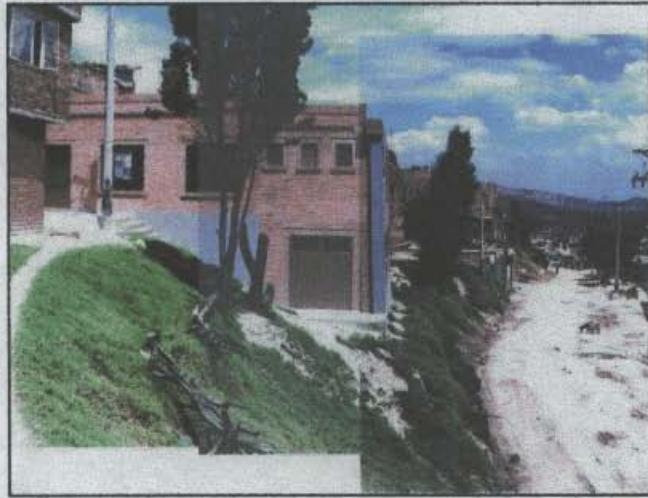
FOTOGRAFIA 1

VISTA HACIA EL SUR DESDE LA CALLE 70B BIS SUR. SE OBSERVA LA DISTRIBUCION EN DOS NIVELES DEL SALON COMUNAL DEL BARRIO EL RECUERDO, UBICADO SOBRE UN RELLENO DE CARACTER ANTROPICO.

Los habitantes del barrio El Recuerdo de la localidad de Usme, al suroriente de la capital, construyeron recientemente un salón comunal, localizado en el lote demarcado como calle 84 C No. 41 - 06 Este (nomenclatura antigua). El salón comunal se ubica sobre un relleno, cuya cota superior se encuentra 3.0 m por encima de la cota rasante de la transversal 1A Este (nomenclatura nueva), y que constituye un talud de inclinación variable entre 34° y 50° con la horizontal, y en una longitud cercana a los 20.00 m.

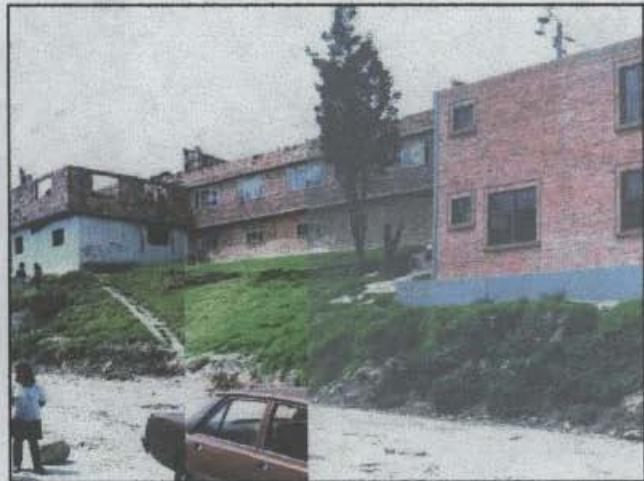
FOTOGRAFIA 3

VISTA DEL TALUD ADYACENTE AL COSTADO ORIENTAL DEL SALON COMUNAL.

Las cargas impuestas al talud por la nueva estructura podrían ocasionar deformaciones en él, que a su vez se traducirían en agrietamientos en la infraestructura de la edificación. Para evitar la ocurrencia de estos fenómenos se prevé la construcción de un muro de contención.

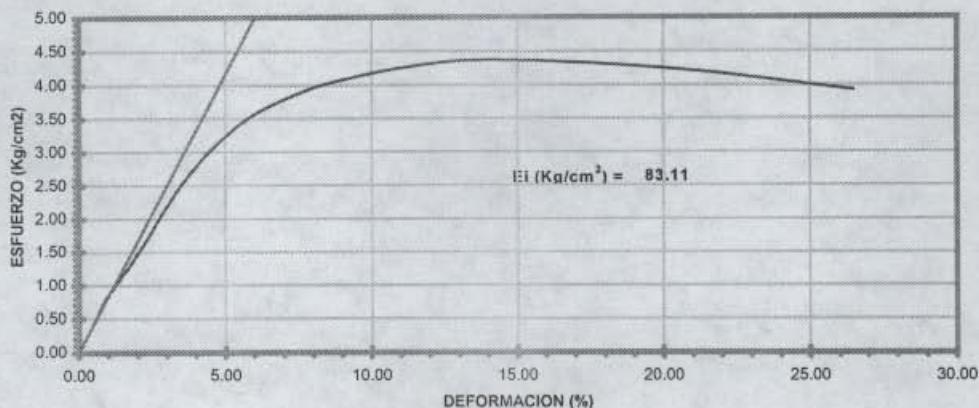
**FIGURA No. II - 4  
COMPRESION INCONFINADA**

PERFORACION: 2 MUESTRA: 10 PROFUNDIDAD: 4.50 - 5.00

DESCRIPCION: Arcilla gris clara con algo de arena fina y puntos de oxido.

R <sub>p</sub> (kg/cm <sup>2</sup> ) =	0.32
VELETA (kg/cm <sup>2</sup> )=	0.69
RELACION H/D=	2.43
FACT. CORREC.=	1.00
q <sub>u</sub> (kg/cm <sup>2</sup> )=	4.366
q <sub>u</sub> corregida(kg/cm <sup>2</sup> )=	4.366

**ESFUERZO vs DEFORMACION**

Sobre las muestras obtenidas se realizaron ensayos de caracterización (humedad natural y límites de consistencia), y de resistencia a la compresión inconfinada. El resumen de resultados de laboratorio se presenta en la **Tabla II-1**, y las memorias de cálculo de los ensayos en las **Tablas II-2 a II-4** y en la **Figura II-4** del Anexo II.

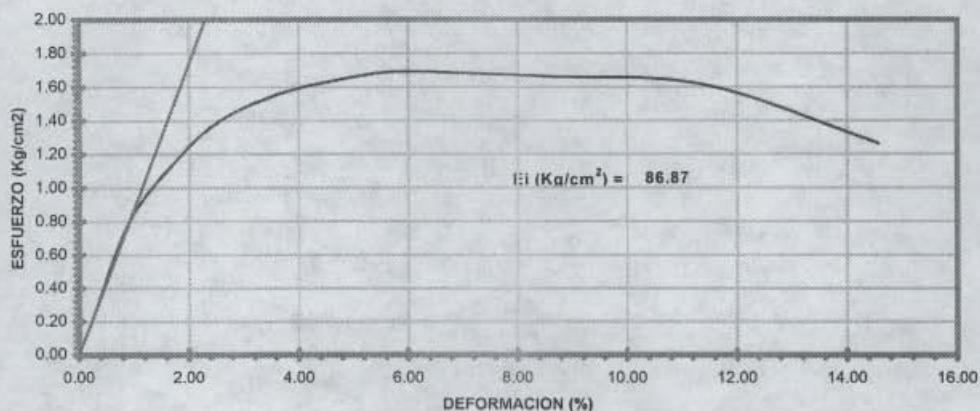
FIGURA No. II - 4  
COMPRESION INCONFINADA

PERFORACION: 3 MUESTRA: 4 PROFUNDIDAD: 4.30 - 4.80 m

DESCRIPCION: Arcilla carmelita amarillenta con trazas oscuras y grises claras

R <sub>p</sub> (kg/cm <sup>2</sup> ) =	0.32
VELETA (kg/cm <sup>2</sup> ) =	0.73
RELACION H/D =	2.52
FACT. CORREC.=	1.00
q <sub>u</sub> (kg/cm <sup>2</sup> ) =	1.690
q <sub>u</sub> corregido(kg/cm <sup>2</sup> )=	1.690

## ESFUERZO vs DEFORMACION

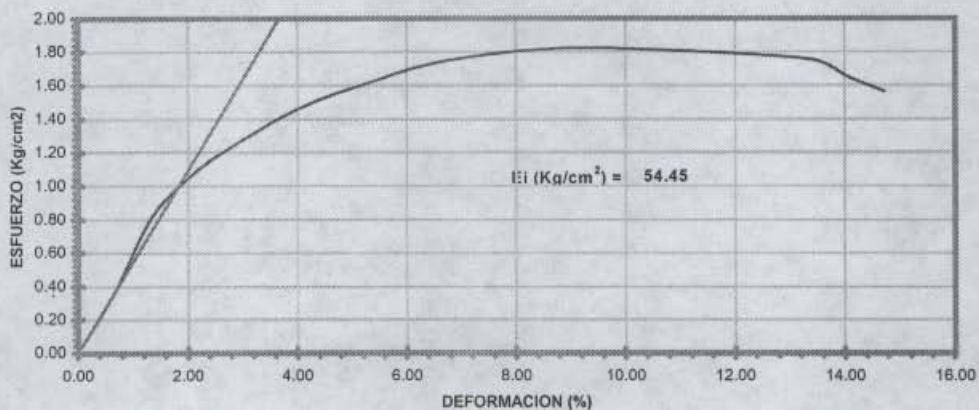
FIGURA No. II - 4  
COMPRESION INCONFINADAPROYECTO: DIAGNOSTICO TECNICO No. 1016  
BARRIO EL RECUERDOPERFORACION: 3 MUESTRA: 5 PROFUNDIDAD: 4.80 - 5.25DESCRIPCION: Arcilla gris clara con trazas oscuras carmelitas y puntos de oxidación

R <sub>p</sub> (kg/cm <sup>2</sup> ) =	0.4
VELETA (kg/cm <sup>2</sup> )=	0.72
RELACION H/D=	1.10
FACT. CORREC.=	0.91
q <sub>u</sub> (kg/cm <sup>2</sup> )=	1.818
q <sub>u</sub> corregido(kg/cm <sup>2</sup> )=	1.654

## ESFUERZO vs DEFORMACION

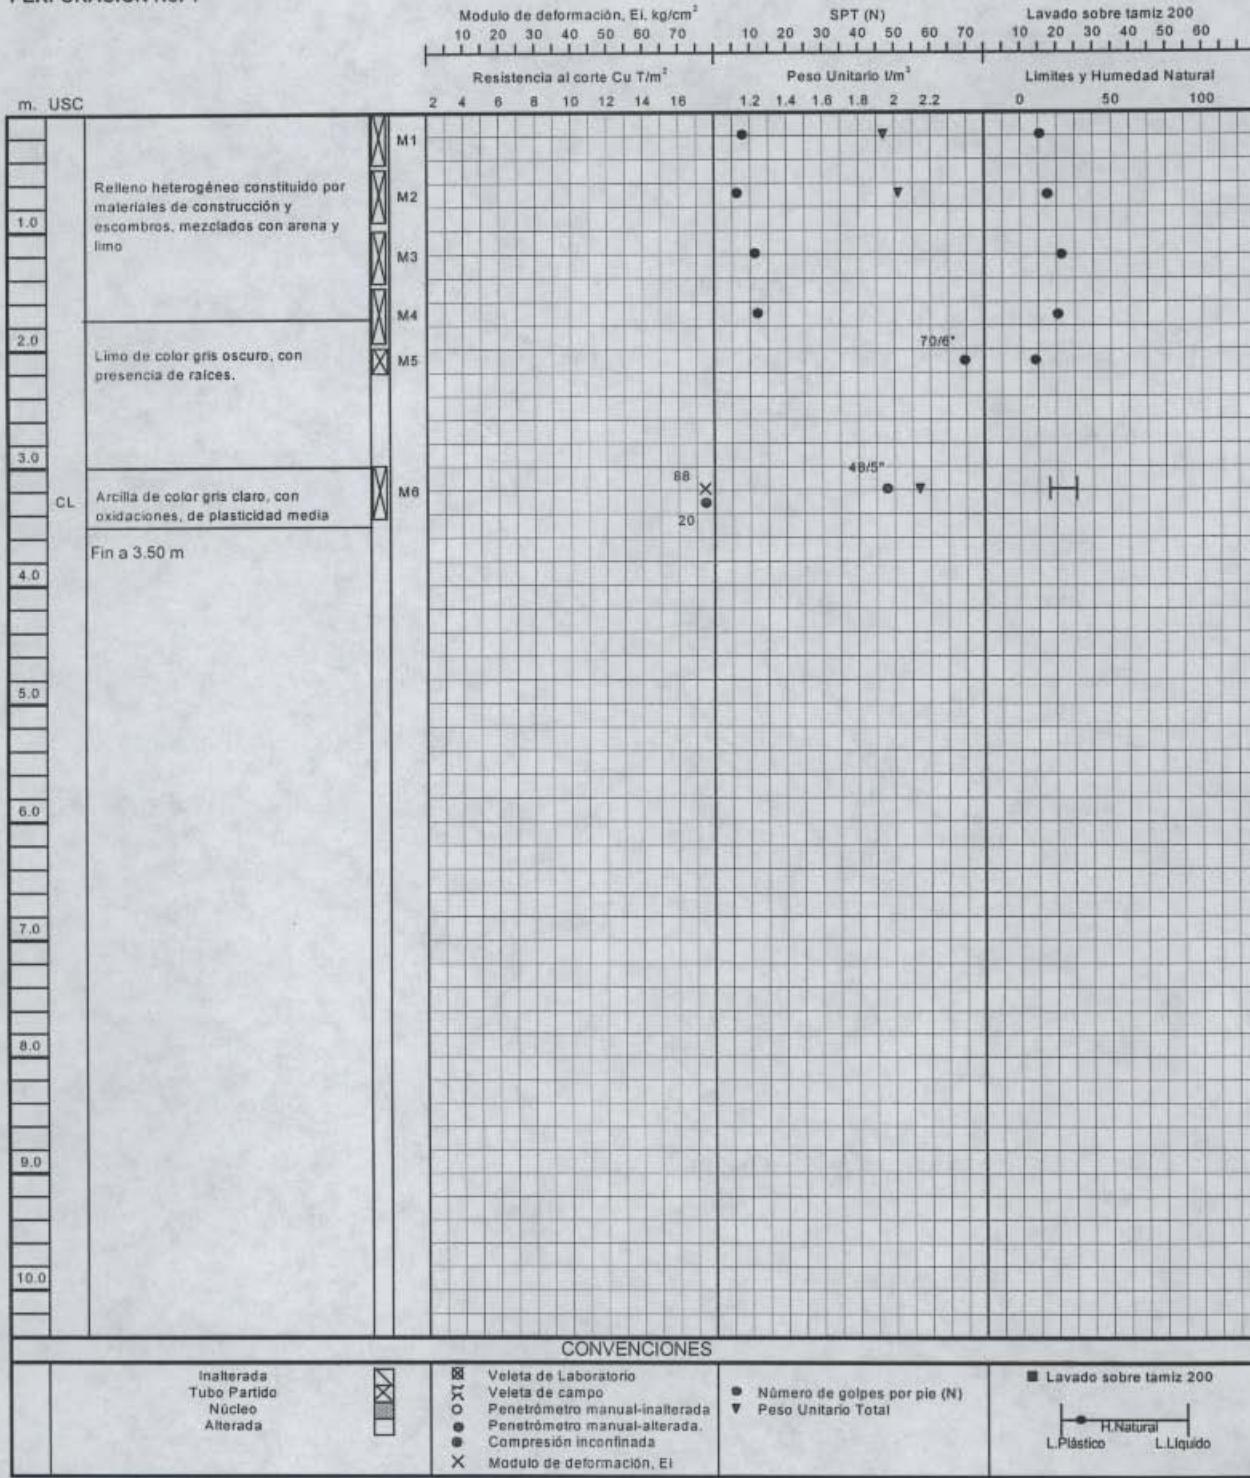
**FIGURA II-1**  
HOJA 1 DE 1

**PERFORACION No. 1**

Con el fin de reconocer las características de los suelos que constituyen la fundación del salón comunal, se llevaron a cabo tres sondeos manuales a lo largo del talud en estudio. Durante la ejecución de las perforaciones se realizó el ensayo de penetración estándar, y se tomaron muestras representativas de cada una de las capas encontradas. La localización de los sondeos se presenta en el **plano MCBR1001**, mientras que los registros gráficos de perforación se presentan en las **Figuras II-1 a II-3** del Anexo II.

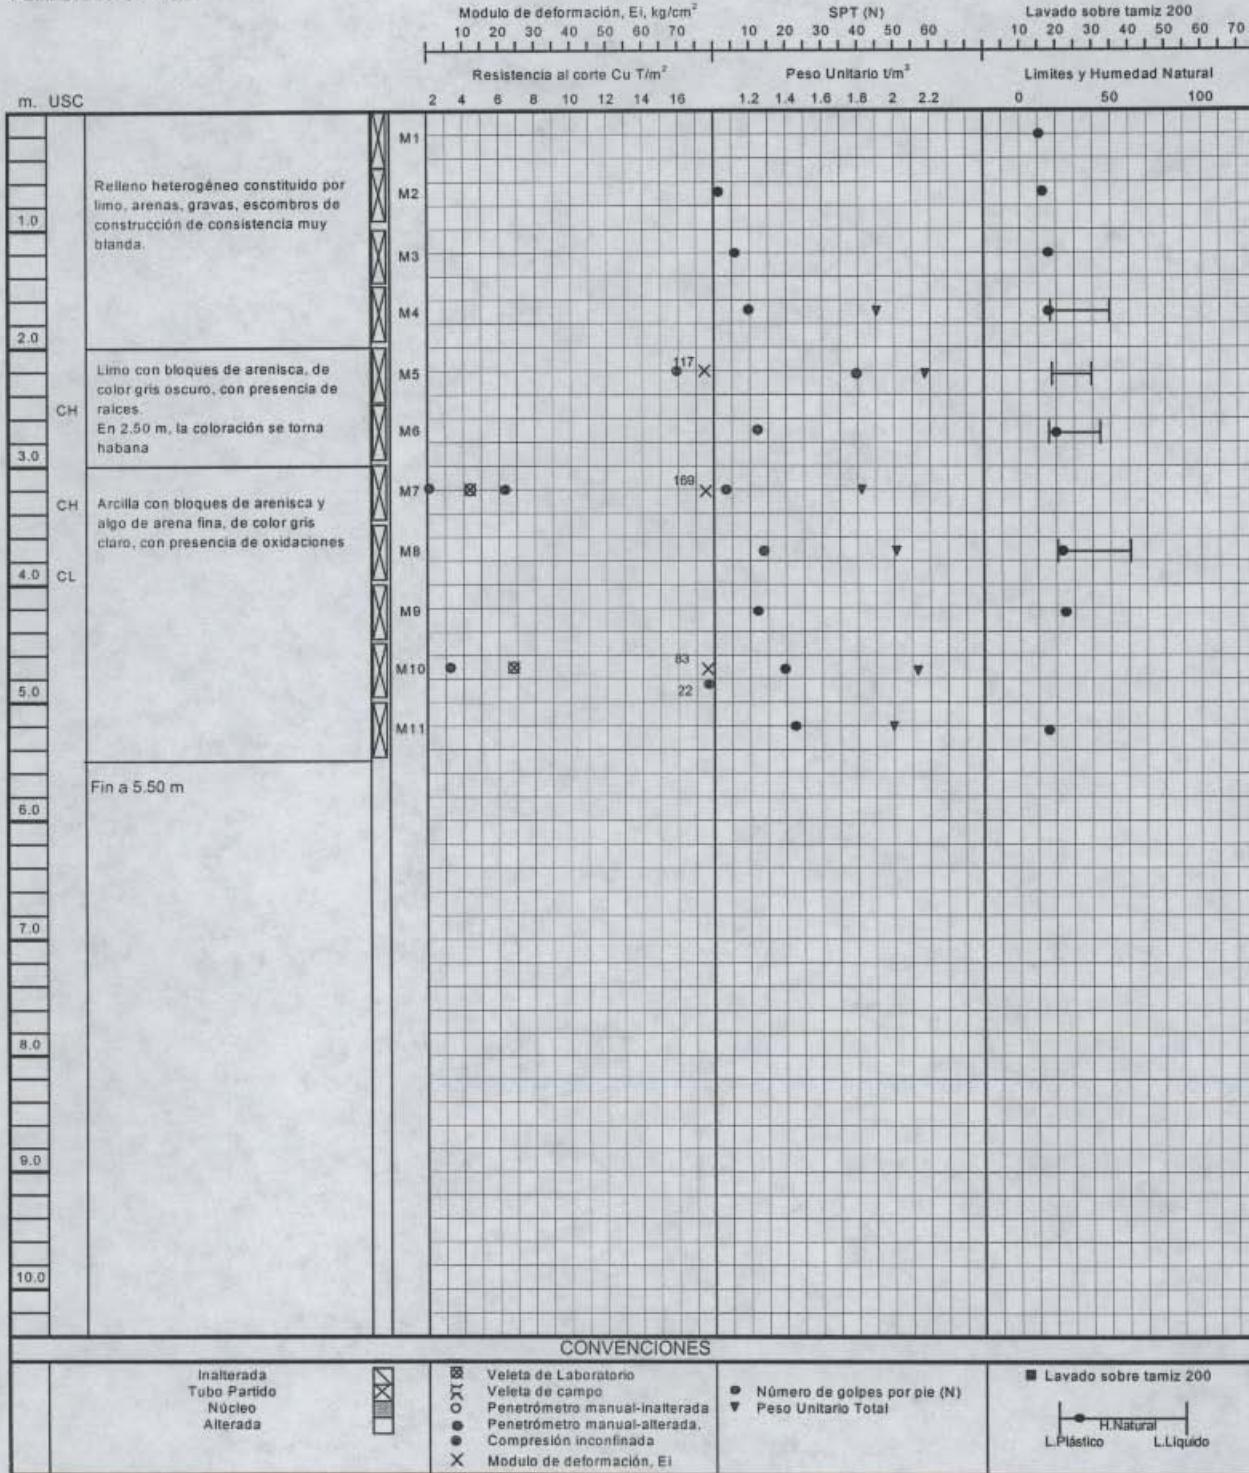
FIGURA II-2  
HOJA 1 DE 1

PERFORACION No. 2

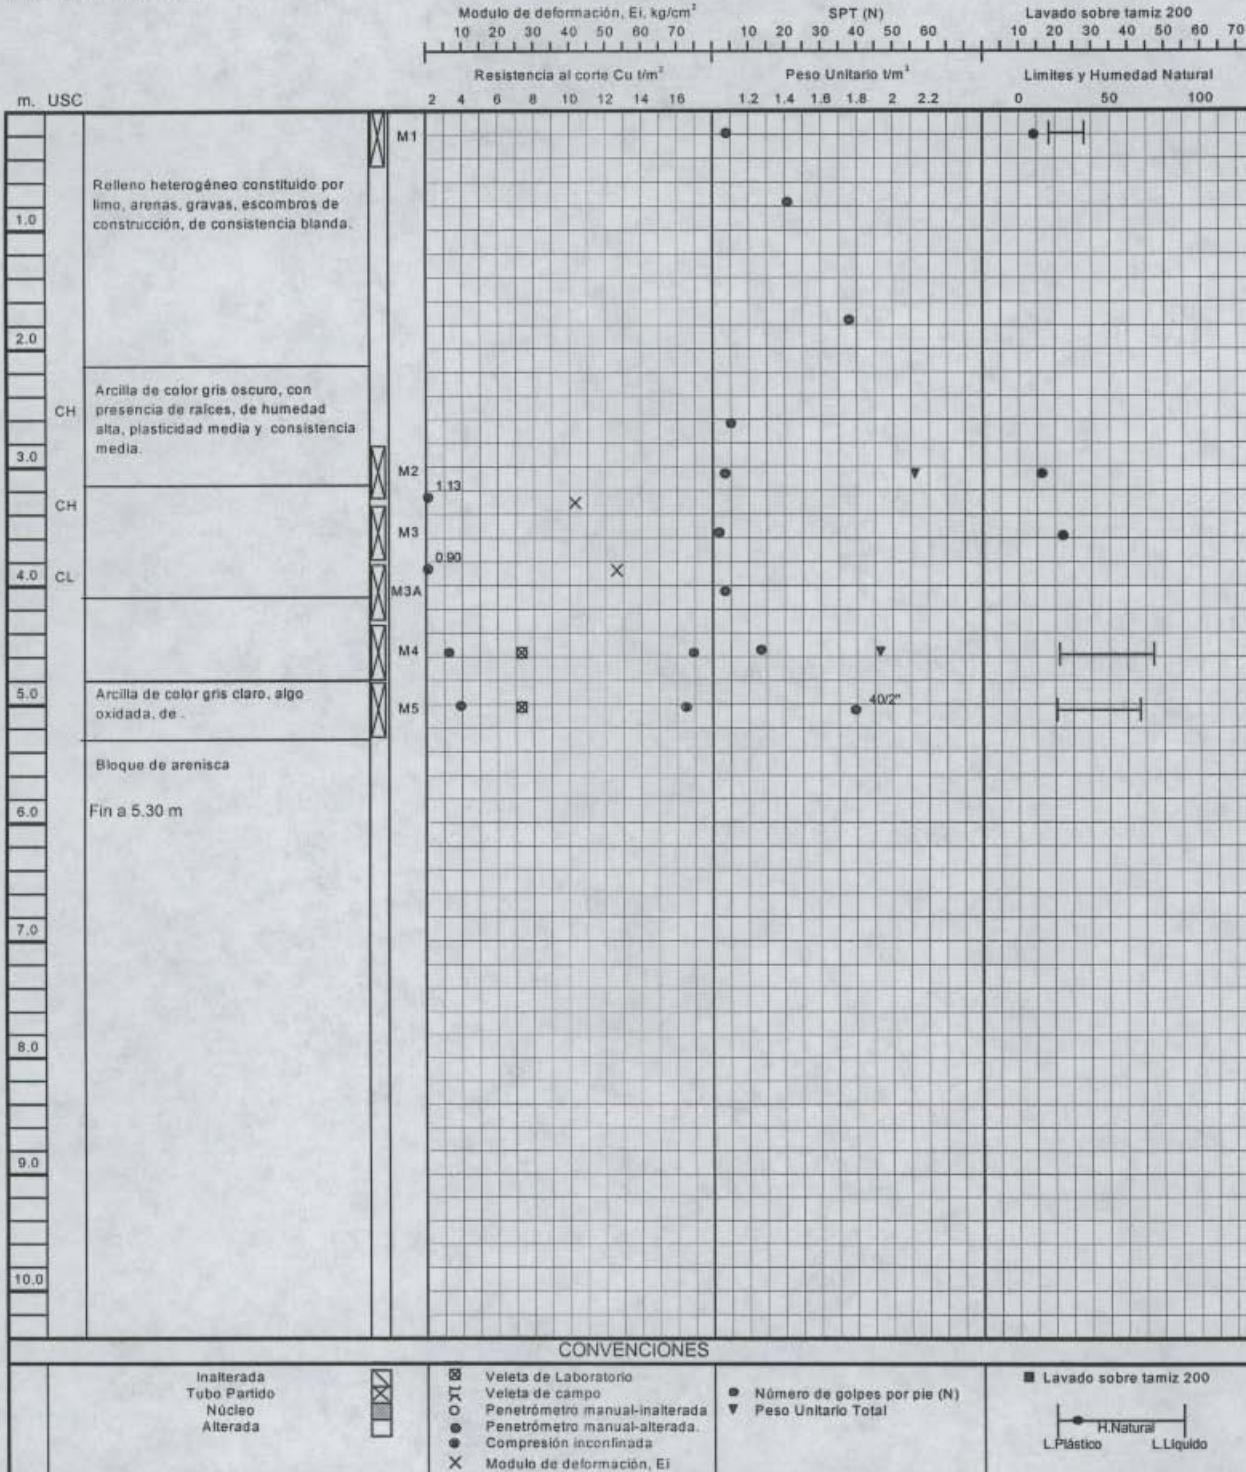
FIGURA II-3  
HOJA 1 DE 1

PERFORACION No. 3

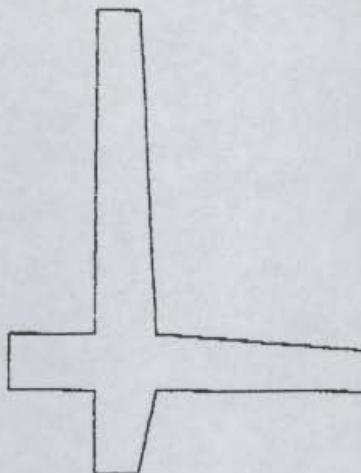
## Dimensiones :

$t_1$  : 0.30 m  
 $t_2$  : 0.40 m  
 $b$  : 2.50 m  
 $c$  : 0.50 m  
 $d$  : 2.00 m

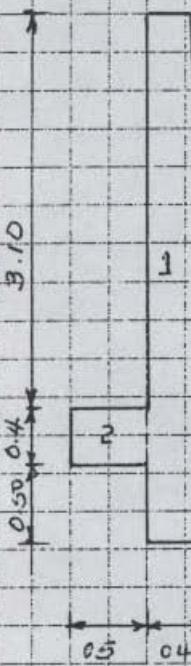
## → MURO EN CONCRETO REFORZADO.

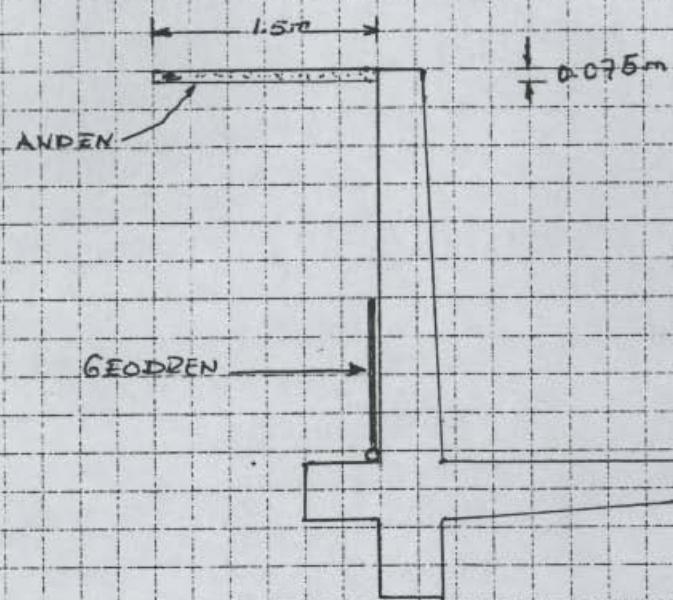
## → V CONCRETO ANDEN

$$\rightarrow V_{CONCRETO\ ANDEN} = 1.5m \times 14m \times 0.075m$$

$$\underline{V_{CONCRETO\ ANDEN} = 1.575 m^3 \text{ (CONCRETO 2500 PSI)}}$$
