ALCALDIA MAYOR DE BOGOTA D.C.

DIRECCION DE PREVENCION Y ATENCION DE EMERGENCIAS

DIAGNOSTICO DE EMERGENCIA No. 1479

LOCALIDAD: TUNJUELITO
RIO: TUNJUELO
FECHA: JUNIO 9 de 2002

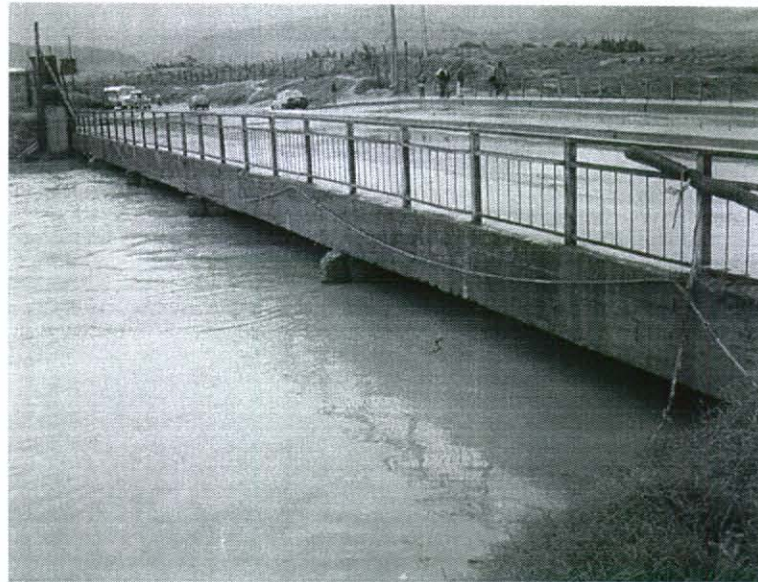
Foto 1. (Mayo 31 –2002, 10:42 AM). Puente sobre el río Tunjuelo en el barrio Meissen. El nivel del río está a 50 cm de la loza del puente.

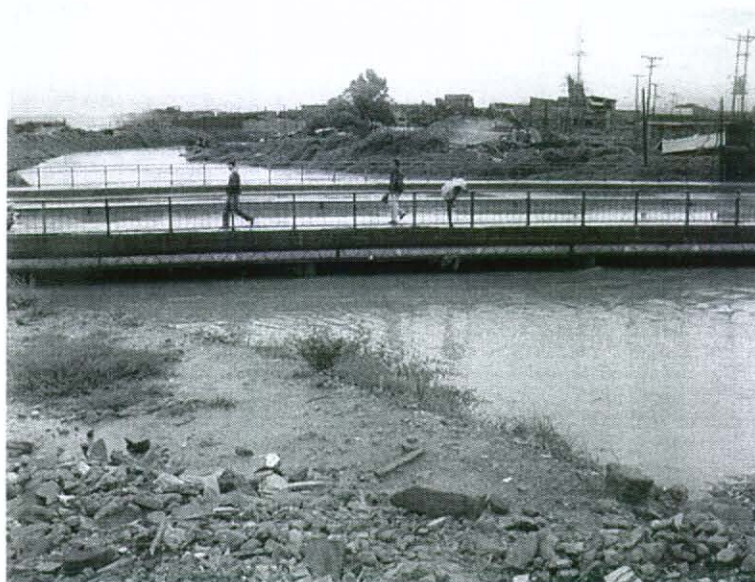
Foto 3. (Mayo 31 –2002, 10:42 AM). Costado aguas arriba del puente sobre el río Tunjuelo en el barrio Meissen. El nivel del agua ha superado el nivel inferior de las vigas del puente.

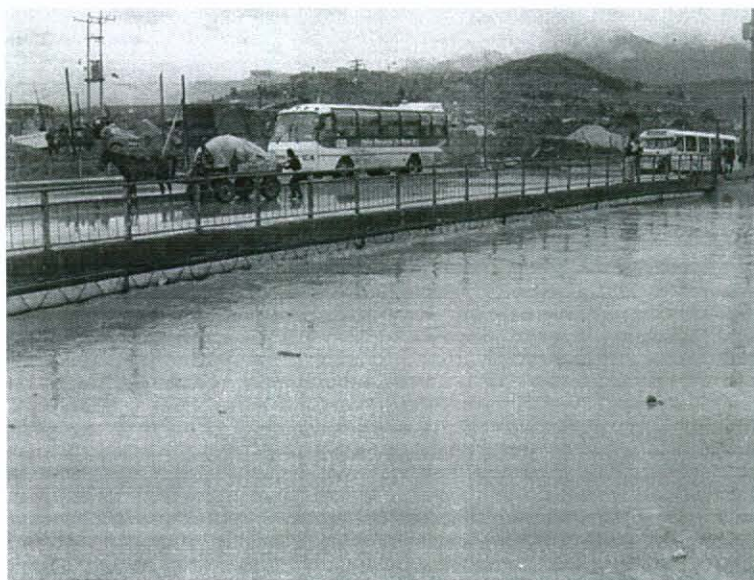
Foto 4. (Mayo 31 –2002, 11:33 AM). Costado aguas arriba del puente sobre el río Tunjuelo en el barrio Meissen. El nivel del agua ha ascendido 50 cm en 51 minutos.

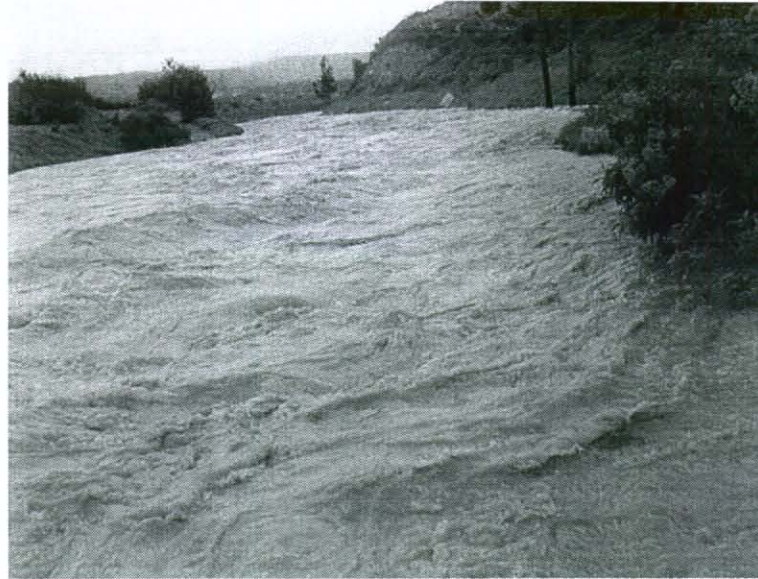
Foto 5. (Mayo 31 –2002, 11:47 AM). Río Tunjuelo. Zona de la Cantera de INGENIESA. Se observa los altos niveles del río y el oleaje producto de la gran velocidad del río.

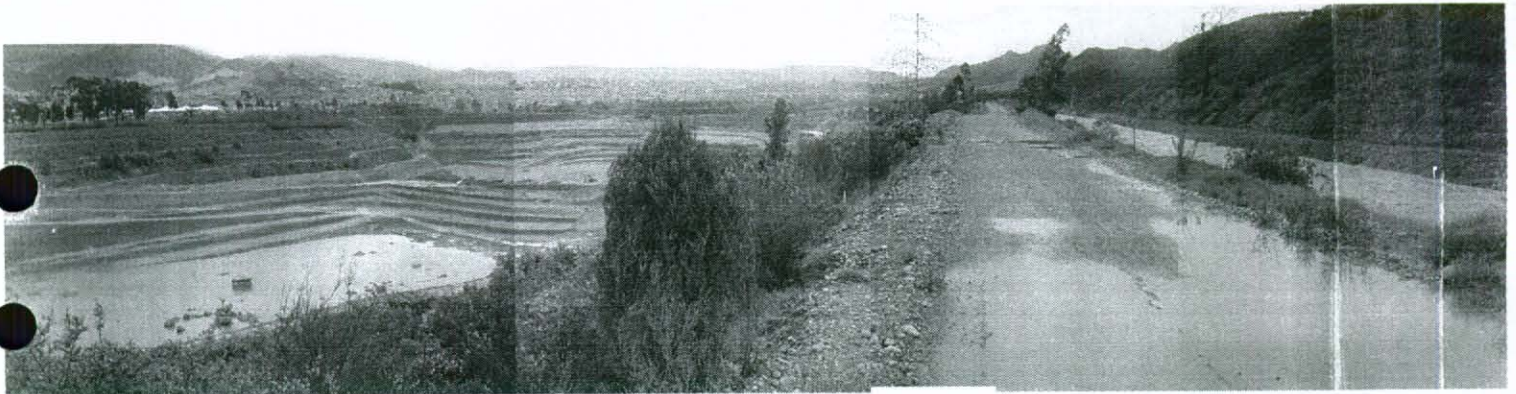
Foto 6. (Mayo 31 –2002, 11:50 AM). Río Tunjuelo. Zona de la Cantera de INGENIESA. A la derecha el río Tunjuelo.

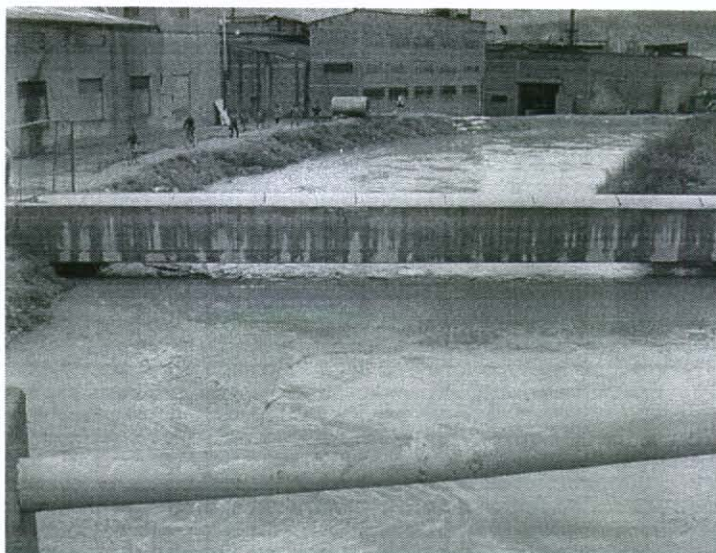
Foto 7. (Mayo 31 –2002, 12:00 AM). Río Tunjuelo. Paso de la tubería de la estación de Bombeo San Benito de la EAAB. El nivel del río está aproximadamente a 1 metro de la parte inferior de esta estructura .

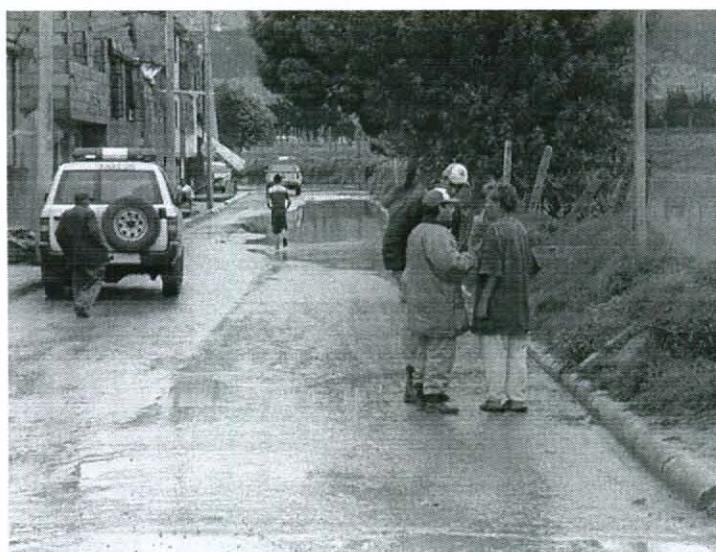
Foto 8. (Mayo 31 –2002, 12:06 AM). Quebrada Chiguaza. Barrio Tunjuelito. Al fondo se observa las primeras infiltraciones del agua a través del pequeño jarillón de protección.

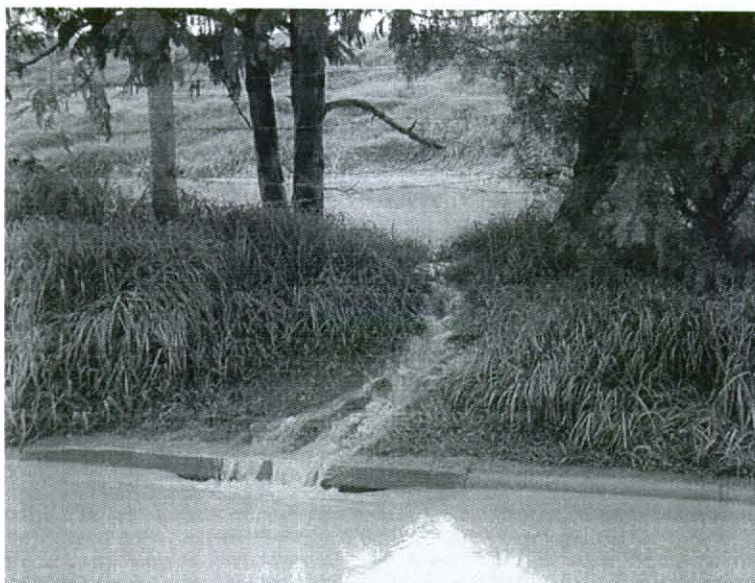
Foto 9. (Mayo 31 –2002, 12:07 AM). Quebrada Chiguaza. Barrio Tunjuelito. Inicio del desborde de la quebrada Chiguaza hacia la diagonal 54 sur del barrio Tunjuelito.

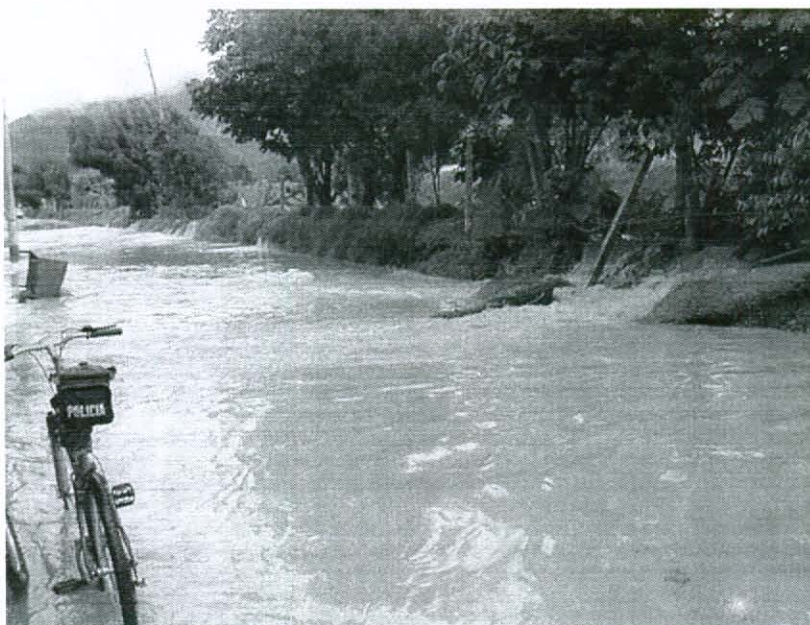
Foto 10. (Mayo 31 –2002, 12:08 AM). Quebrada Chiguaza. Barrio Tunjuelito. Rompimiento del jarillón e ingreso de agua al barrio Tunjuelito

De ellas, se considera que para mitigar el riesgo de inundación en los barrios afectados, a corto plazo se deben realizar las relacionadas con el realce de jarillones y el dragado del cauce del río, en el Tramo Cantarrana - Embalse No. 1

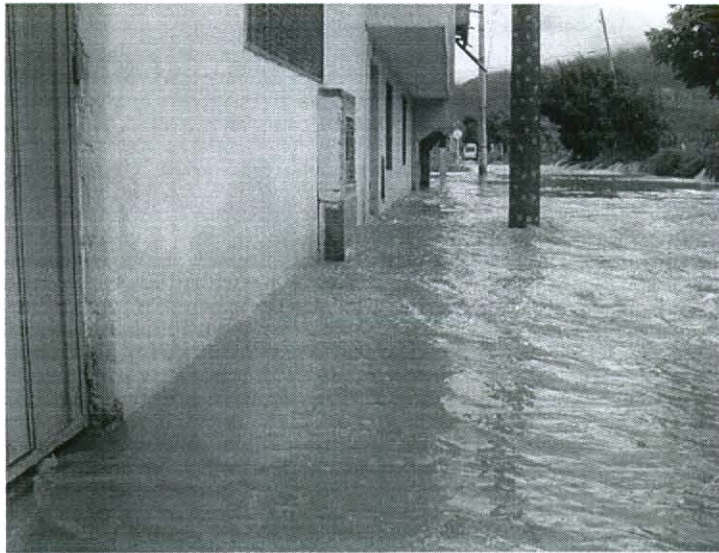
Foto 11. (Mayo 31 –2002, 12:23 AM). Quebrada Chiguaza. Barrio Tunjuelito. Diagonal 54 sur del barrio Tunjuelito totalmente inundada.

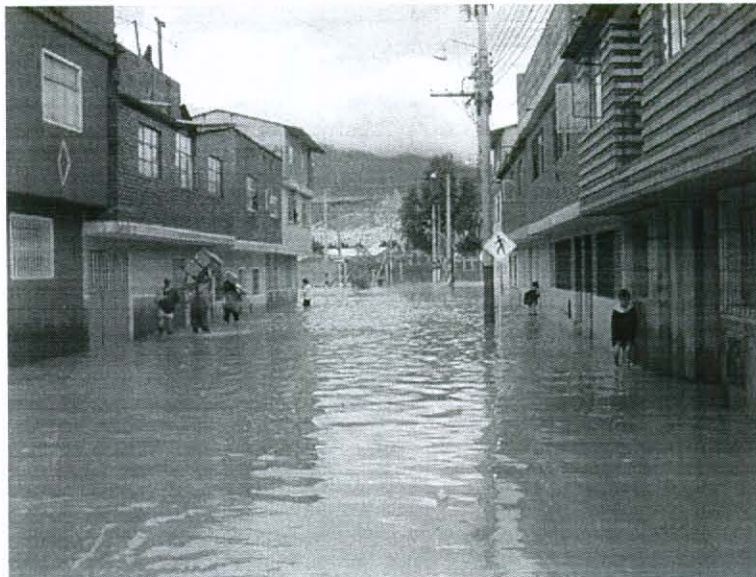
Foto 12. (Mayo 31 –2002, 14:07 AM). Quebrada Chiguaza. Barrio Tunjuelito. Calle 59 sur del barrio Tunjuelito invadida de agua proveniente de la quebrada Chiguaza.

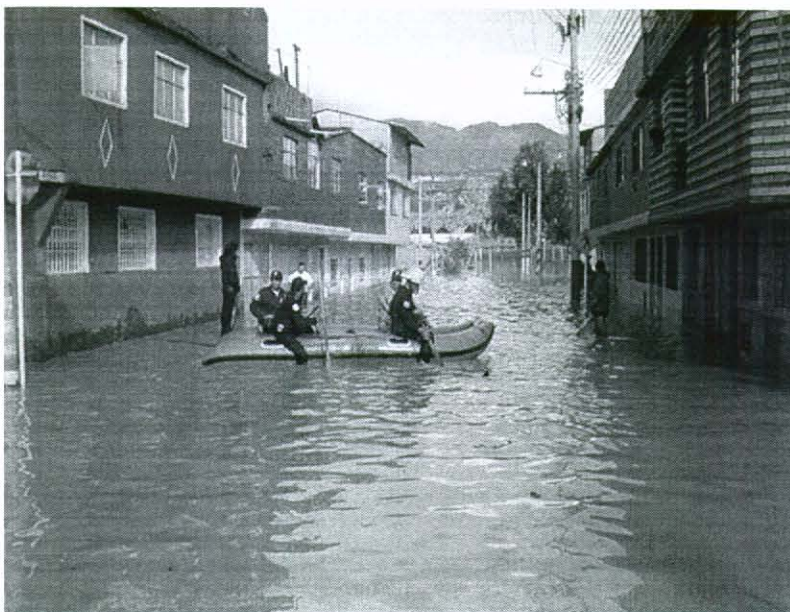
Foto 13. (Mayo 31 –2002, 15:55 AM). Quebrada Chiguaza. Barrio Tunjuelito. Calle 59 sur. Acciones de rescate de personas atrapadas en sus viviendas.

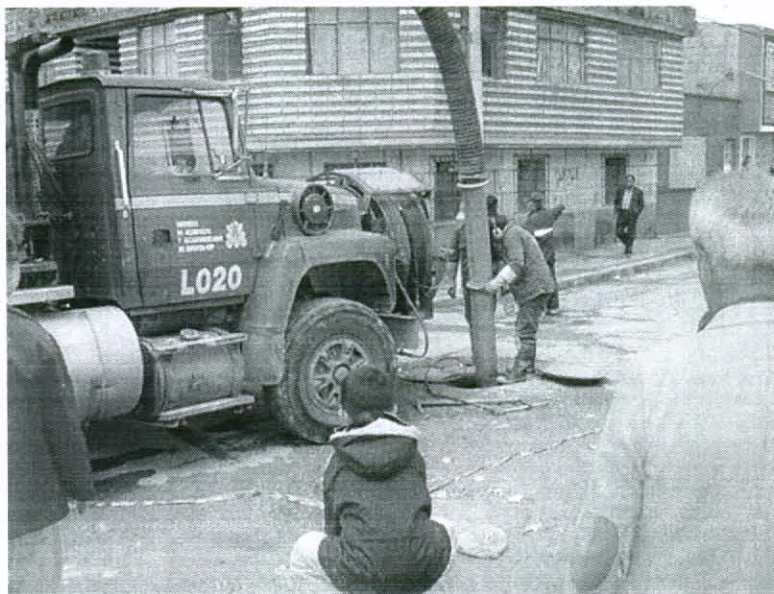
Foto 14. (Junio 1 –2002, 10:47 AM). Quebrada Chiguaza. Barrio Tunjuelito. Calle 59 sur. La inundación fue de corta duración, de menos de 24 horas. Actividad de limpieza de alcantarillado.
