DIRECCION DE PREVENCION Y ATENCION DE EMERGENCIAS

DIAGNÓSTICO DE EMERGENCIA No DI - 1482

LOCALIDAD: Tunjuelito
BARRIOS: Isla del Sol y Nuevo Muzu.
DIRECCIÓN: Carrera 62 con calle 67 Isla del Sol y Carrera 58 con Diagonal 51 A Nuevo Muzu.
FECHA DE VISITA: Junio 9 del 2002.
SOLICITANTE: Comité Local de Emergencias Localidad de Tunjuelito.

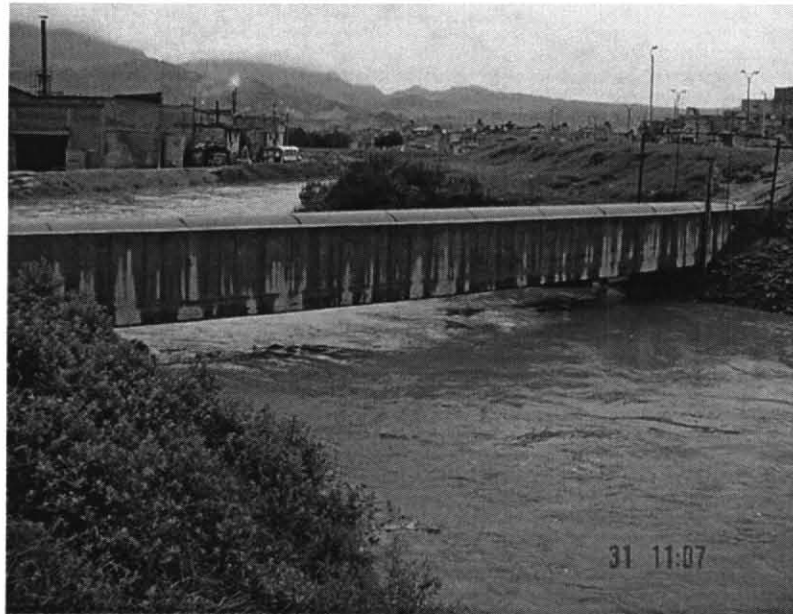
Foto 1. Vista hacia aguas arriba del río Tunjuelito en la estación de bombeo de San Benito. Obsérvese el incremento de los niveles.

Se recomienda iniciar labores de dragado y adecuación hidráulica a lo largo de todo el río Tunjuelito para garantizar la capacidad hidráulica de transporte de caudales.

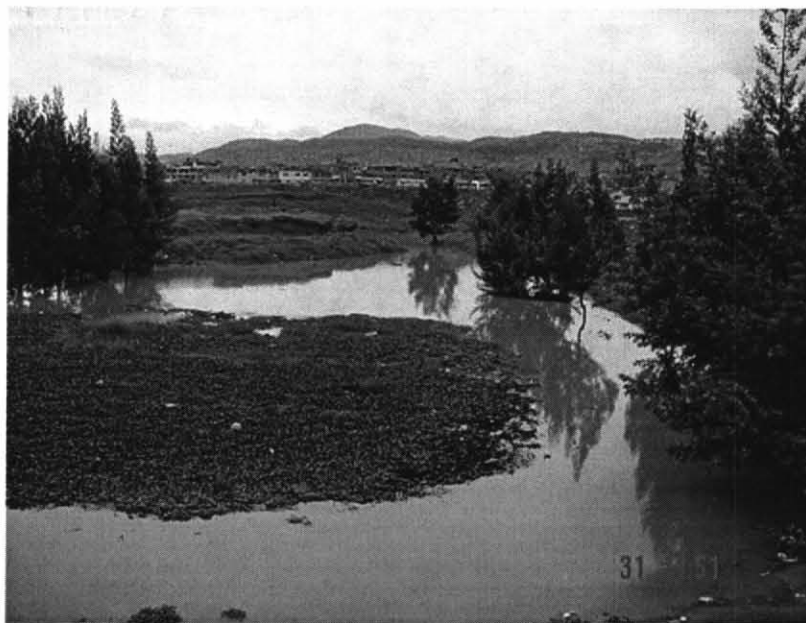
Foto 2. Vista hacia aguas arriba del río Tunjuelito en la estructura de control de inundaciones No. 3 en la localidad de Bosa. Obsérvese el volumen de agua almacenada.

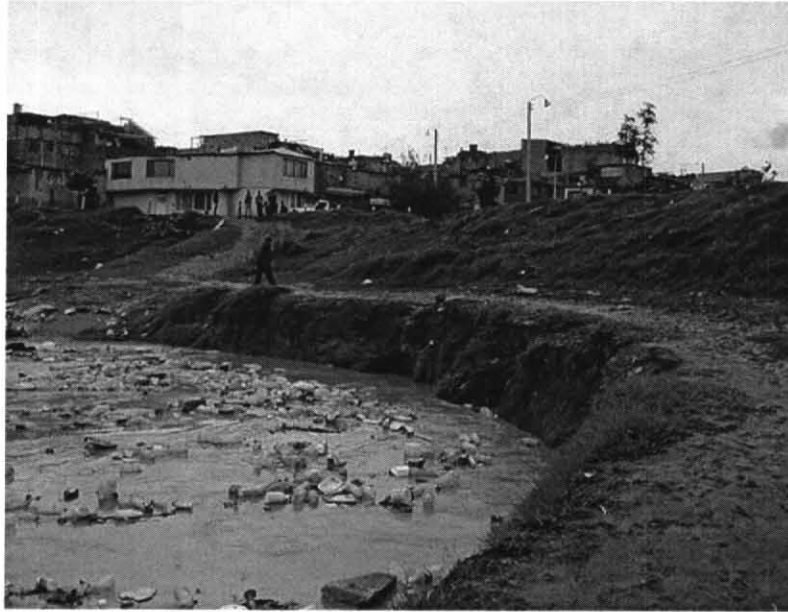
Foto 3. Vista hacia aguas arriba del río Tunjuelito en la estructura de control de inundaciones No. 3 en la localidad de Bosa. Obsérvese la cantidad de basuras que pueden generar taponamiento y represamiento de aguas.

Iniciar labores de limpieza en las estructuras de amortiguamiento ya que se observa acumulación de basuras.

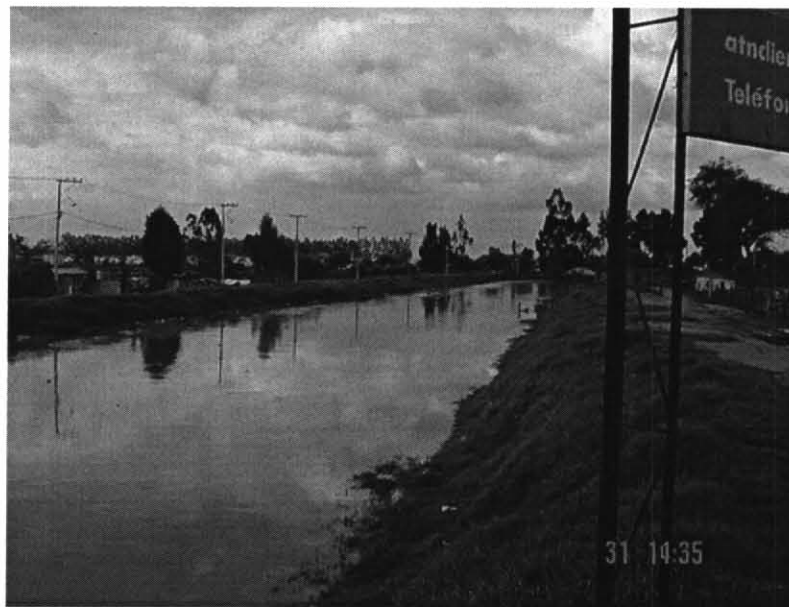
Foto 4. Vista hacia aguas abajo del río Tunjuelito en la zona del barrio Antonia Santos en la localidad de Bosa. Obsérvese el alto nivel de las aguas.

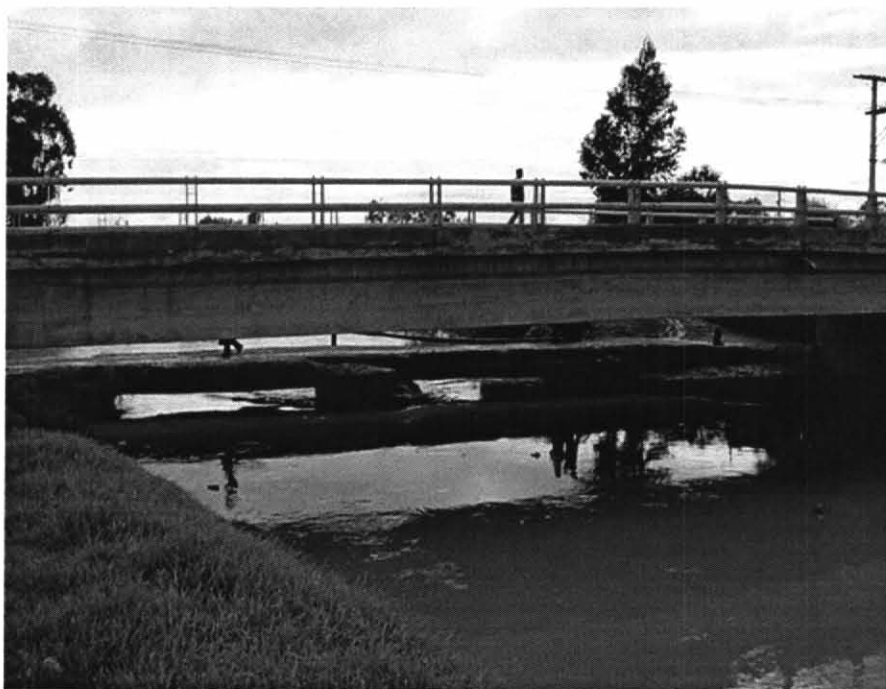
Foto 5. Vista hacia aguas arriba del río Tunjuelito en el cruce del río Tunjuelito con la carrera 86 zona del barrio Antonia Santos en la localidad de Bosa.
