ALCALDIA MAYOR DE BOGOTA D.C.

**DIAGNOSTICO DE EMERGENCIA No. DI-1701
AREA DE ANÁLISIS DE RIESGOS**

Atienden La Emergencia: DPAE: EQT 9, EQT 10, Móviles 7 y 5	Reporta La Emergencia: Policia Metropolitana
Datos Generales sobre el Evento:	
Fecha	: Febrero 16 de 2003
Dirección	: Calle 1B No. 3-24
Barrio	: Las Cruces
Localidad	: Santa Fe (3)
Área directa	: 0.01 ha

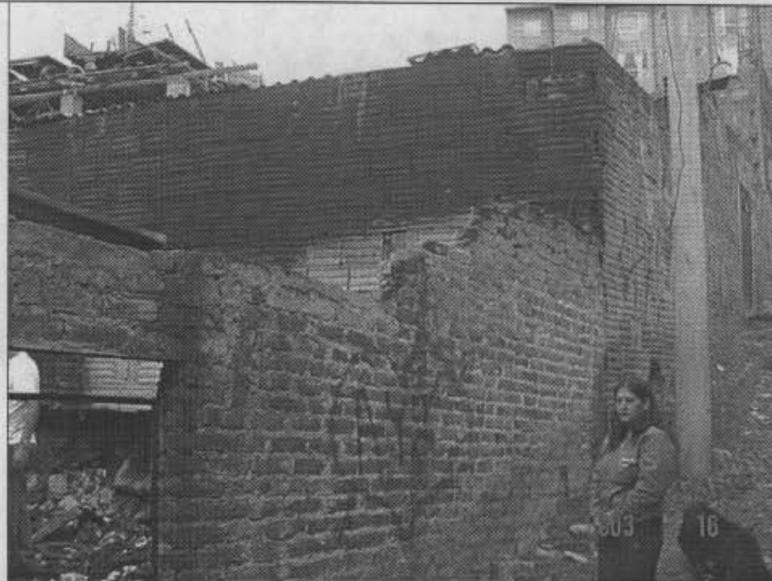
Fotografía 1 Vista de los predios involucrados, identificados con los números 3-18 (derecha) y 3-24 (izquierda) de la Calle 1B.

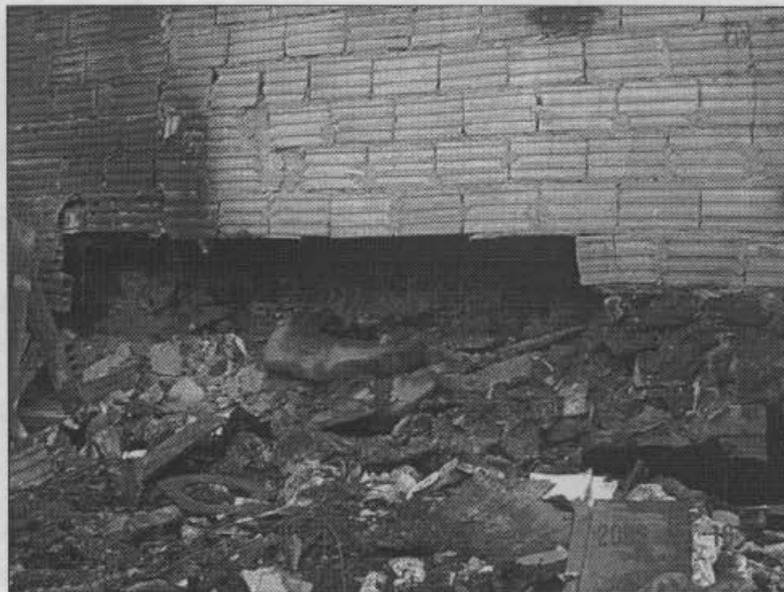
Como producto de la verificación de las condiciones del predio, se advierte que en el límite oriental del mismo existe un muro (construido por el propietario del predio vecino, Calle 1B No. 3-18) que presenta colapso parcial de la parte inferior, en una longitud aproximada de 5 m, observándose el desplome del muro en piedra pegada que sirve de fundación, así como las primeras hiladas de bloques; de igual manera se observa un agrietamiento diagonal en la parte superior del muro y socavación del terreno de fundación hacia el oriente del mismo. Como resultado de esta situación, se advierte una condición de amenaza alta por colapso del muro que afectaría los dos predios, identificados con los números 3-18 y 3-24 de la Calle 1B.

Fotografía 2 Detalle del muro parcialmente colapsado.

El muro occidental del predio ubicado en la Calle 1B No. 3-18, propiedad de la señora Ana Rosa Pachón, el cual sirve de lindero con el predio de la señora María Dolores Téllez, colapsó parcialmente, por pérdida de soporte, ante la falla de un sector del muro en piedra pegada que le sirve de cimentación.

- Realizar un apuntalamiento del muro en el tramo que presentó colapso, como estructura temporal para el soporte del mismo, con el ánimo de prevenir el desplome total del muro. Para esta labor se suministraron 3 vigas de madera de 3 m de largo.
- Reconstrucción del muro, por parte del propietario, lo cual incluye la cimentación y el relleno del material alrededor de la misma.
