**DIRECCIÓN DE PREVENCIÓN Y ATENCIÓN DE EMERGENCIAS**

**DIAGNOSTICO DE EMERGENCIA No. DI-2015  
AREA DE ANÁLISIS DE RIESGOS**

Fecha	:	Abril 23, 24, 25 y 26 de 2004
Dirección	:	Transversal 75 con Calle 76A Sur (Nueva nomenclatura)
Barrio	:	Caracolí – Santa Viviana
Localidad	:	Ciudad Bolívar (19)
UPZ	:	(69) Ismael Perdomo
Área directa	:	0.25 ha
Población beneficiada	:	Cuatro (4) familias

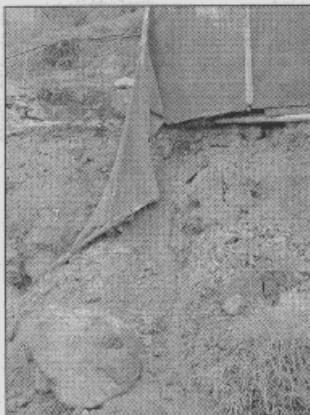
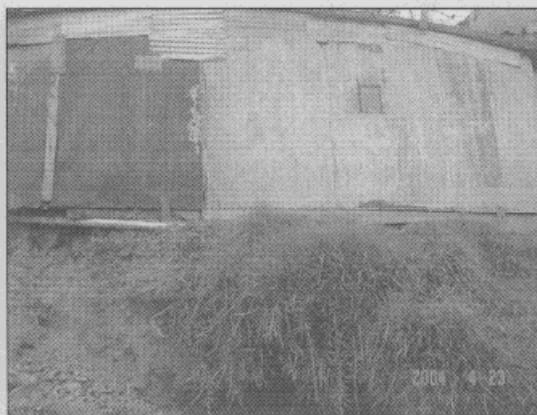
La vivienda de propiedad del Señor Arnulfo Chacón Almeida ubicada en la Carrera 77 # 69A - 77 Sur del barrio Caracolí, presentó deslizamiento del terreno en la parte externa del corte realizado para el emplazamiento de la vivienda vecina, dejando sin soporte parte de uno de los muros perimetrales constituido por material de recuperación. No se presentaron daños en la zona de habitación de la vivienda, pero sí en el área del baño y la cocina.

- Señor Arnulfo Chacón Almeida: Evacuación definitiva con apoyo para el canon de arrendamiento por un mes, mientras se inicia el trámite de reasentamiento por parte de la Caja de la Vivienda Popular - CVP. Se entregó plástico y cinta de señalización así como un mercado como ayuda humanitaria.

- Incluir en el Proyecto de Reasentamientos a la familia del Señor Arnulfo Chacón Almeida, propietario de la vivienda ubicada en la Carrera 77 # 69A - 77 Sur del barrio Caracolí, con prioridad uno (1) por encontrarse en alto riesgo por deslizamiento.

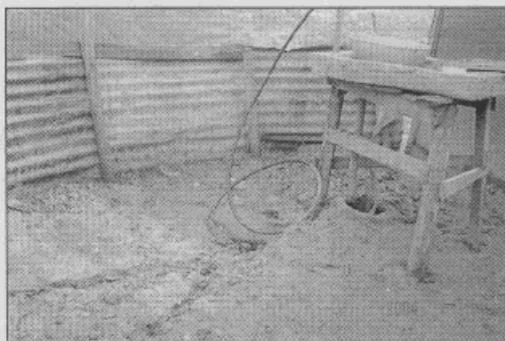
La vivienda de propiedad del Señor Luis Felipe Narváez ubicada en la Carrera 74C # 75H – 23 Sur (Manzana 13, Lote 13) del barrio Caracolí, hace 2 meses presentó un movimiento de la contención realizada con bolsas de tierra y el relleno efectuado para nivelar el terreno, en el sector frontal de la vivienda que no cuenta con la protección de tablestacado que tiene el sector construido, debido a las deficiencias de la contención y por aportes de agua. Para el día 24 de Abril, este sitio presentaba mayor deterioro y no se habían adelantado acciones de rehabilitación.

- Señor Luis Felipe Narváez: Se recomendó el traslado de los enseres hacia el costado interno del talud, se entregó un mercado y se impartieron las recomendaciones para la adecuada recuperación del relleno con los recursos con que cuentan en el sitio.

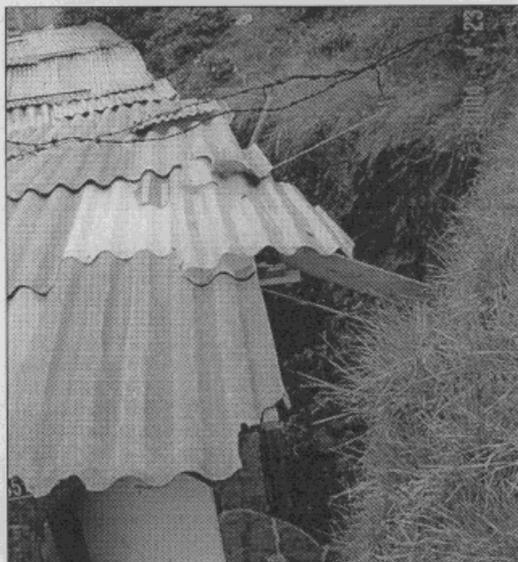
La vivienda del Señor Marceliano Quiroga ubicada en la Transversal 73F # 77 – 55 Sur del barrio Caracolí, está construida en material de recuperación en la base de la ladera, donde se realizó un talud de corte para el emplazamiento de la casa. El talud de la parte posterior presentó un desprendimiento de suelo de moderada magnitud, afectando el muro de madera en la zona de la sala.

- Señor Marceliano Quiroga: Se recomendó la evacuación temporal y de los enseres, mientras se retira la masa que invadió la vivienda, se efectúa la adecuación del talud y se reconstruye el muro. Se entregó un mercado como ayuda humanitaria.
