DIRECCIÓN DE PREVENCIÓN Y ATENCIÓN DE EMERGENCIAS

DIAGNÓSTICO TÉCNICO No. DI-2212  
COORDINACIÓN TÉCNICA

DESCRIPCIÓN Y CAUSAS: Deslizamiento de suelo residual por importante agua de infiltración (sub - superficialmente), en un talud de corte entre predios privados, de altura variable entre 1.5 y 2.5 m de altura y un volumen de 3.5 m<sup>3</sup> que afectó las viviendas 1, 2 y 4 (Sitio B) Inmediatamente al sur se observa un segundo deslizamiento de tipo superficial, que afectó la vivienda 3 (Sitio A).

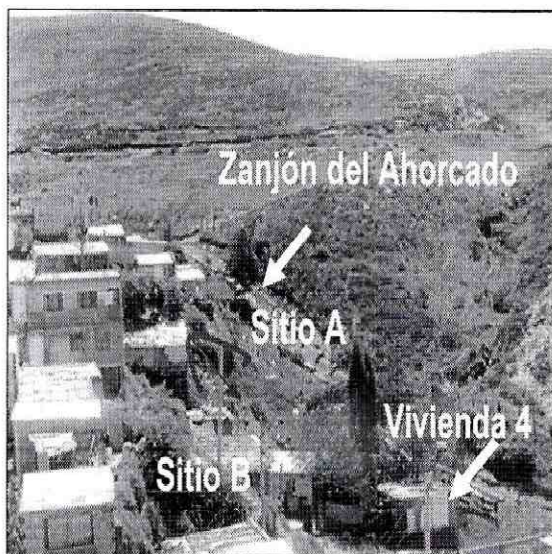
El Concepto Técnico No. CT-3741 de Mayo 31 de 2002 identificó un antiguo deslizamiento que afecta el costado occidental de la Manzana 78 del barrio Jerusalén Sector Potosí, en inmediaciones al Zanjón del Ahorcado (afluente del Zanjón de la Muralla), en un sector de muy alta pendiente (> 80°). En el sitio A se presentó un deslizamiento superficial que afectó la vivienda de la Señora Martha Cornelio (vivienda 3, Manzana 78 - Lote 7), en la zona del cerramiento del costado occidental del predio (ver Fotografía 1 y Fotografía 2), ubicados en la margen derecha del zanjón del Ahorcado.

Fotografía 1 Panorámica de los deslizamientos

Nótese en la parte inferior derecha de la Fotografía 1 la existencia de una vivienda prefabricada, que corresponde a la vivienda 4, que está fuera del plano de loteo aprobado por el DAPD (no se encontraban personas que atendieran la visita técnica de inspección).

En el "Sitio A" se recomienda implementar un proceso de revegetalización con especies arbustivas, para mejorar la intercepción del agua lluvia y de escorrentía. En el "Sitio B" el deslizamiento tiene su origen en el flujo extraordinario de agua subsuperficial. Para descartar su origen antrópico, se solicita a la EAAB la revisión de las redes de acueducto y alcantarillado, así como de la capacidad hidráulica y estado de mantenimiento del Zanjón del Ahorcado.

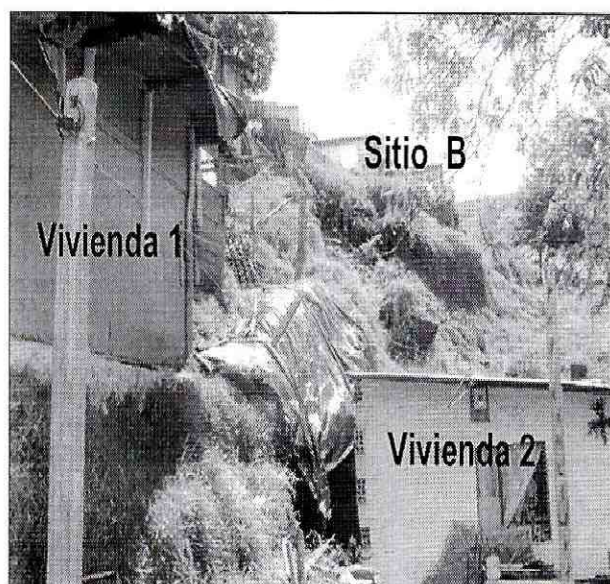
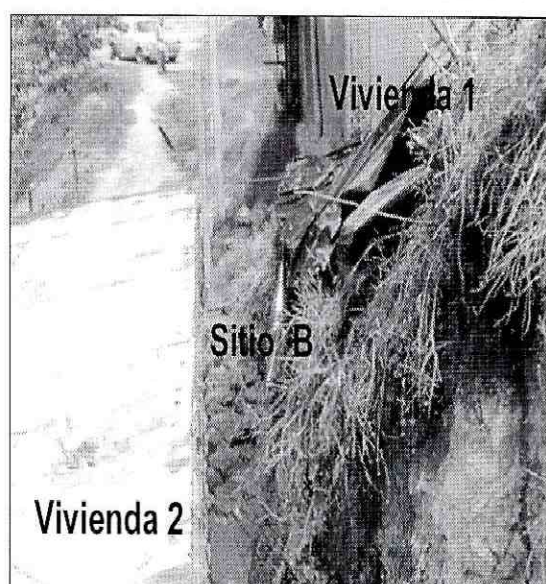
Fotografía 3 Vista del deslizamiento Zona B hacia el norte

Fotografía 4 Vista del deslizamiento Zona B hacia el sur

En el Sitio B (ver Fotografía 3 y Fotografía 4, vista en perfil hacia el norte y hacia el sur respectivamente) se presentó un deslizamiento puntual de suelo orgánico de la parte superior del talud de corte subvertical entre los predios privados de la Señora Julia Rocío Ospina (vivienda 1) y de la Señora Abigail Alarcón de Ospina (vivienda).

Los empujes de suelo contra los muros de mampostería pueden generar el colapso de un sector de la vivienda 2. De la misma manera, de presentarse nuevos desprendimientos de suelo en el Sitio B, se reduce el aislamiento de la vivienda 2 y se compromete su seguridad. Por otra parte y como causa de los movimientos en masa identificados, se observan importantes aportes de aguas de infiltración que afloran en los taludes de corte, por lo cual se requiere revisión tanto de la red de acueducto como de alcantarillado ladera arriba.
