ALCALDÍA MAYOR
DE BOGOTÁ D. C.

DIRECCIÓN DE PREVENCIÓN Y ATENCIÓN DE EMERGENCIAS

**DIAGNÓSTICO TÉCNICO No. DI- 2240
COORDINACIÓN TÉCNICA**

ADENDO No 1 al DIAGNOSTICO TECNICO DE EMERGENCIA No. 2195

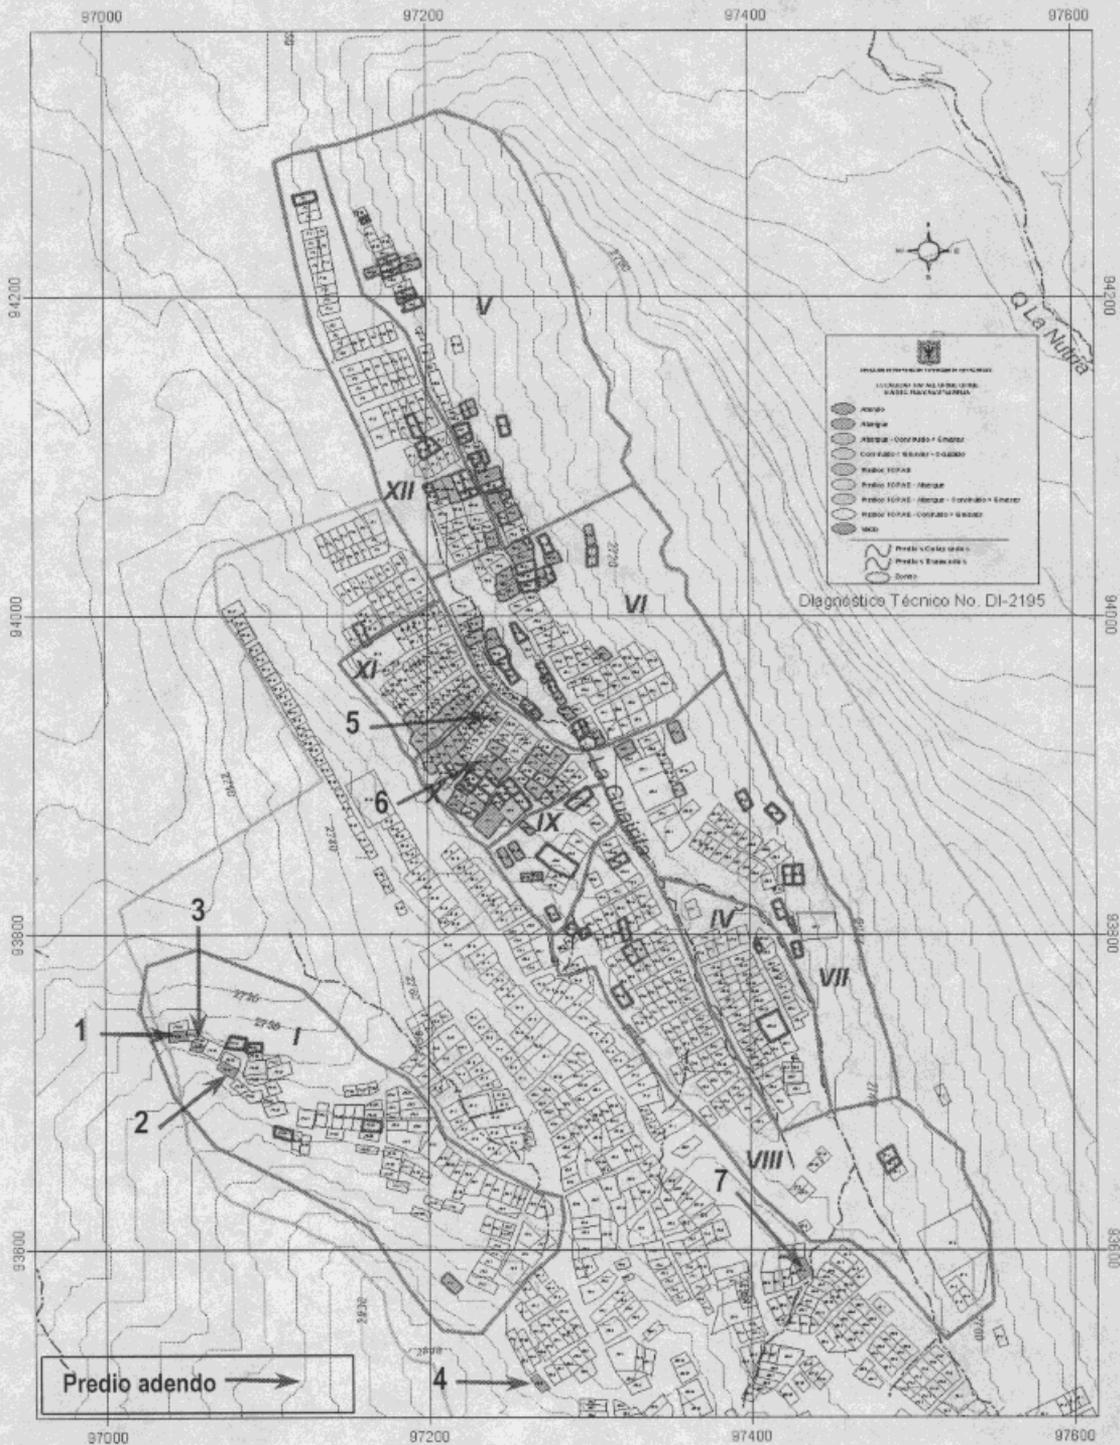
En la semana siguiente a la emergencia (Semana del 22 al 26 de noviembre), se presentaron nuevas lluvias, las cuales afectaron siete (7) viviendas adicionales, de las 146 ya afectadas y reportadas en DI-2195, cuya localización se presenta en la Figura 1.

Figura 1. Localización de las 146 viviendas afectadas en el DI-2195 así como las 7 viviendas afectadas posteriormente en la semana del 22 al 26 de noviembre de 2004.

- Los profesionales de la Coordinación Técnica de la DPAAE, realizaron recorridos en las zonas de mayor afectación, evaluando la habitabilidad de cuarenta (40) viviendas; a partir de estas evaluaciones se identificaron siete (7) nuevas viviendas que presentaron afectación, y que se encuentran en alto riesgo con posibilidad de afectación de la habitabilidad en el corto plazo, por lo anterior se recomendó mantener evacuadas las siete (7) familias residentes en los predios afectados e identificadas a continuación en la siguiente Tabla y en la Figura 1.
