**DIRECCIÓN DE PREVENCIÓN Y ATENCIÓN DE EMERGENCIAS**

EVENTO No. 33892

**DIAGNÓSTICO TÉCNICO No. DI-2328**

DIRECCIÓN:	Carrera 12 A No. 166 - 03 Int. 2	ÁREA DIRECTA:	100 m <sup>2</sup>		
BARRIO:	Soratama	POBLACIÓN ATENDIDA:			
UPZ:	11 - San Cristóbal Norte	FAMILIAS	1	ADULTOS	1
LOCALIDAD:	Usaquén	PREDIOS EVALUADOS	1	NIÑOS	1

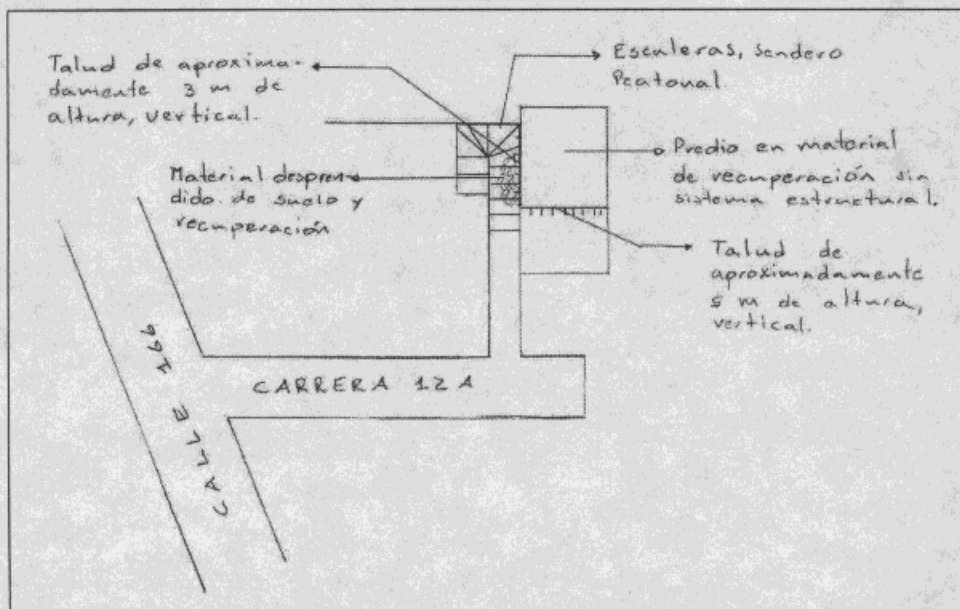
**3 ESQUEMA (Vista de Planta)**

Se presentan filtraciones de agua producidas por las precipitaciones de los últimos días, que han generado el reblandecimiento del terreno de la ladera, en la cual se encuentra una casa en material de recuperación, integrada por diferentes módulos, estas filtraciones han originado el desprendimiento de material de suelo y escombros del cerramiento, de un talud que limita con un sendero peatonal, de igual manera se encuentra en el talud occidental el cerramiento de la vivienda el cual se encuentra sobre la corona del talud.

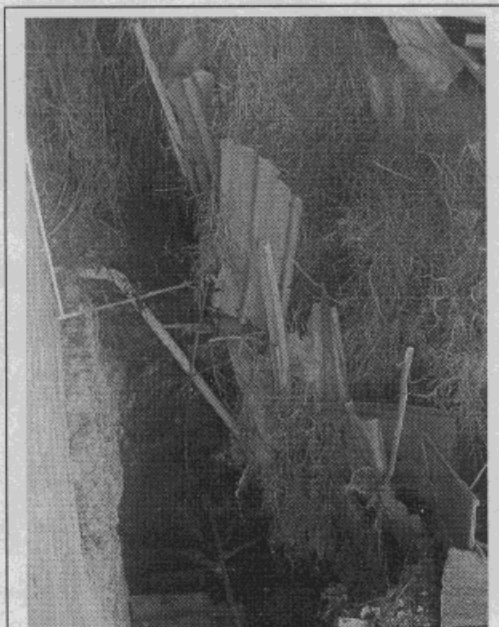
**Fotografía 1:** Se observa el material caído y el cerramiento que representa amenaza de caída sobre el sendero.

Caída de material de suelo y de recuperación sobre las escaleras que conforman el sendero peatonal público, constituye una afectación funcional.

Solicitud a través de la Red Distrital de Emergencias de remoción del material deslizado (aproximadamente 1 m<sup>3</sup>) sobre el sendero peatonal.

Se recomienda realizar en el corto plazo el desmonte del cerramiento de los costados norte y occidental, debido a la posibilidad de colapso.

Realizar la protección del talud norte que colinda con el sendero peatonal y el talud occidental localizado entre predios privados.

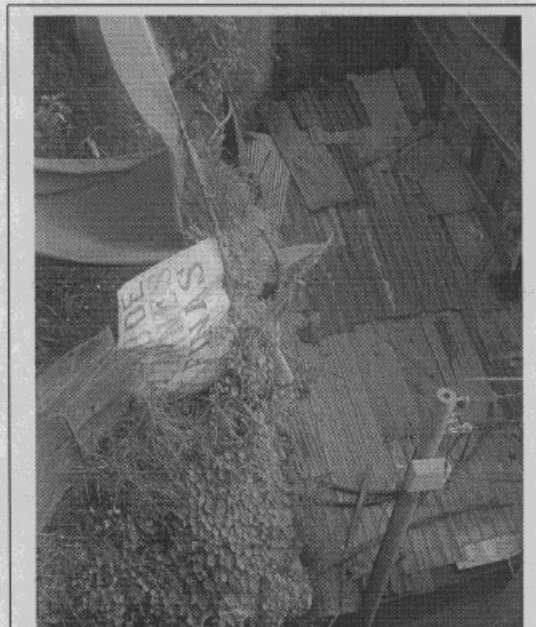
**Fotografía 2:** Vivienda localizada en la parte inferior del talud oriental, que puede verse afectada por caída de material.

Colapso total de la vivienda y la caída de escombros y suelo sobre la vivienda localizada en el costado occidental, al igual que sobre el sendero peatonal localizado al norte.

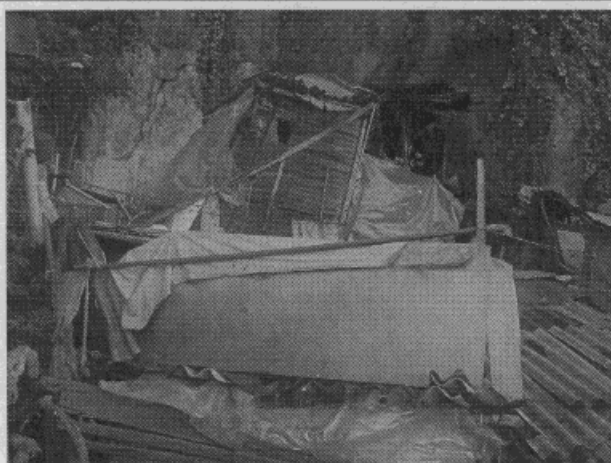
**Fotografía 3:** Vivienda en materiales de recuperación que representa amenaza para el sendero peatonal y la vivienda vecina

Se recomienda al DABS realizar visita para evaluar la vulnerabilidad social de los habitantes del predio y adelantar las acciones.

Se recomienda realizar obras para el manejo de las aguas superficiales y subsuperficiales del sector.
