DIRECCIÓN DE PREVENCIÓN Y ATENCIÓN DE EMERGENCIAS

DIAGNÓSTICO TÉCNICO No. DI - 2696
COORDINACION DE EMERGENCIAS
(Emergencia No. 1656)

Desconfinamiento de la margen derecha de la quebrada Rosales, como consecuencia del avance y los desplazamientos del terreno en el deslizamiento del Cerro del Diamante; en inmediaciones del barrio Santo Domingo II Sector de la localidad de Ciudad Bolívar. Debido a lo anterior se rompió la red de alcantarillado sanitario a la altura de la Carrera 75 L Bis No. 67 A - 23 sur, donde habita la familia de la Señora Luz Marina Vargas Moreno. La ruptura de la red de alcantarillado ha generado saturación y rebose en superficie de las aguas que conducía hacia la quebrada Rosales; por lo cual se observa en el terreno una grieta la cual corresponde a la superficie de falla que se presentó en el terreno, y que involucra las siguientes viviendas:

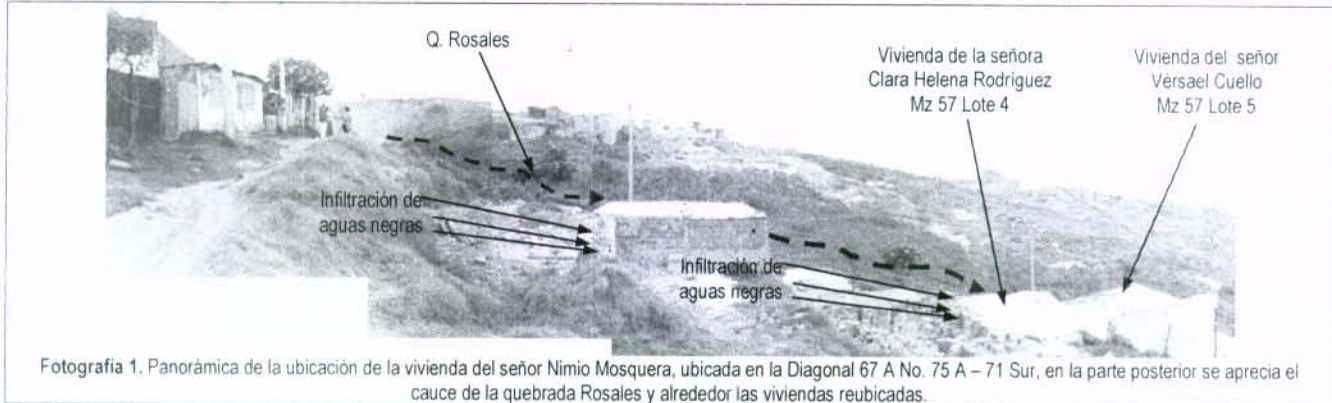
Debido a la infiltración que se esta presentando en el talud, se han generado afectaciones en las viviendas, las cuales se evidencian por medio de grietas en pisos y paredes; además de los asentamientos y desplazamientos del terreno; por lo que se considera que la habitabilidad de las viviendas relacionadas en la tabla anterior se encuentra comprometida en el corto plazo. (Véase Registro Fotográfico).

Fotografía 1. Panorámica de la ubicación de la vivienda del señor Nimio Mosquera, ubicada en la Diagonal 67 A No. 75 A - 71 Sur, en la parte posterior se aprecia el cauce de la quebrada Rosales y alrededor las viviendas reubicadas.

Evacuar e incluir en el Programa de Reasentamiento de Familias Ubicadas en Zona de Alto Riesgo No Mitigable con prioridad técnica uno (1), las viviendas evaluadas y mencionadas a continuación; las cuales se localizan en el barrio Santo Domingo II Sector de la localidad de Ciudad Bolívar y presentan la habitabilidad comprometida en el corto plazo, por lo que se deberá continuar con el proceso de reasentamiento.
