DIRECCIÓN DE PREVENCIÓN Y ATENCIÓN DE EMERGENCIAS

DIAGNÓSTICO TÉCNICO No. DI - 2754
COORDINACION DE EMERGENCIAS
(Emergencia No. 1671)

DIRECCIÓN:	Calle 76 # 71 - 32 sur	ÁREA DIRECTA:	1000 m ²		
BARRIO:	Caracoli y Santa Viviana	POBLACIÓN ATENDIDA:			
UPZ:	67 - Lucero	FAMILIAS	53	ADULTOS	NIÑOS
LOCALIDAD:	19 - Ciudad Bolívar	PREDIOS EVALUADOS	53

4. DESCRIPCIÓN Y CAUSAS:

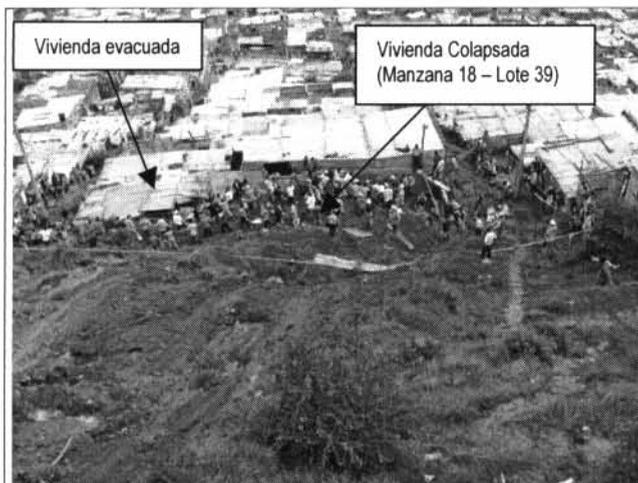
- Cortes de taludes desarrollados de forma antitécnica para el emplazamiento de viviendas sobre la ladera (de pendiente alta a media).
- El flujo de tierra depositó material sobre la vivienda afectó el predio de la Manzana 18, Lote 39, produciendo el colapso del muro exterior y causando la muerte de cuatro personas que se encontraban en ese momento al interior de la vivienda (2 adultos y 2 menores).

Foto 1. Vivienda colapsada (Manzana 18 - Lote 39) por el empuje del material deslizado en el flujo de tierras

#	DIRECCIÓN	NOMBRE (Cabeza Hogar)
2	Calle 76 # 71 – 32 sur – Barrio Santa Viviana - (Manzana 80 – Lote 1)	María Mercedes Sánchez
3	Parte posterior predio de la Calle 76 # 71 – 32 sur - Barrio Caracoli	Fabiola Gómez (arrendataria) – Aldemar (propietario)
4	Predio vecino al de la calle 76 # 71 – 32 (Manzana 80 – Lote 2.	José Eccehomo Florian

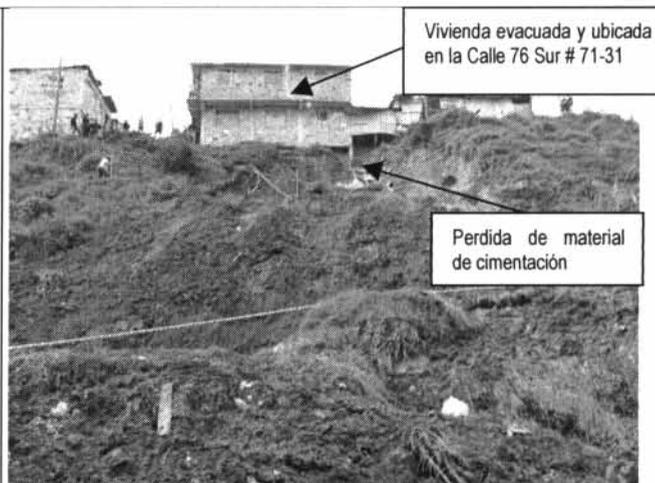
- El evento principal se presentó en los límites entre los barrios Caracoli y Santa Viviana, el cual corresponde a un flujo de tierras que involucró la capa superficial de suelo orgánico y materiales de relleno antrópico que fueron colocados en una antigua cárcava. Las causas que desencadenaron el proceso de inestabilidad fueron las siguientes:

Foto 2. Cuerpo y corona del flujo de tierras. Nótase la pérdida de material de cimentación de la vivienda ubicada en la Calle 76 Sur # 71-32 (parte posterior)

- Se recomienda demoler de manera controlada los siguientes predios:

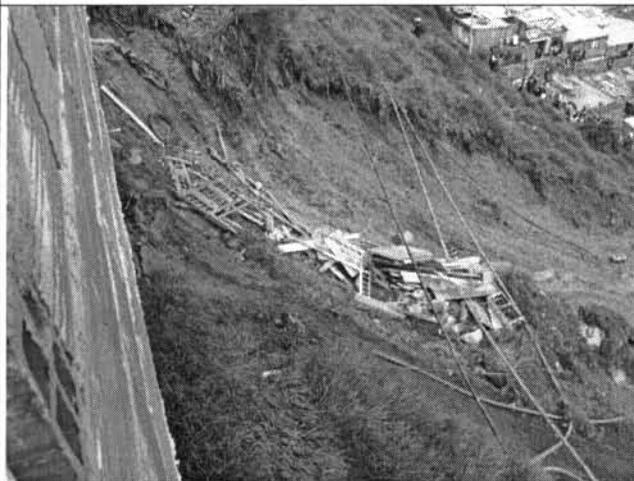
Foto 3. El Flujo de tierras involucró la capa de suelo orgánico y rellenos antrópicos dispuestos sobre la ladera.

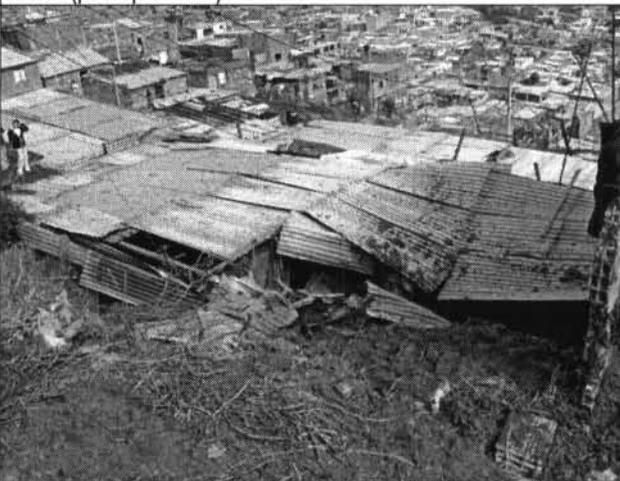
Foto 4. Predio de calle 77 sur # 74 G - 06, afectado por el material depositado por el flujo de tierras.

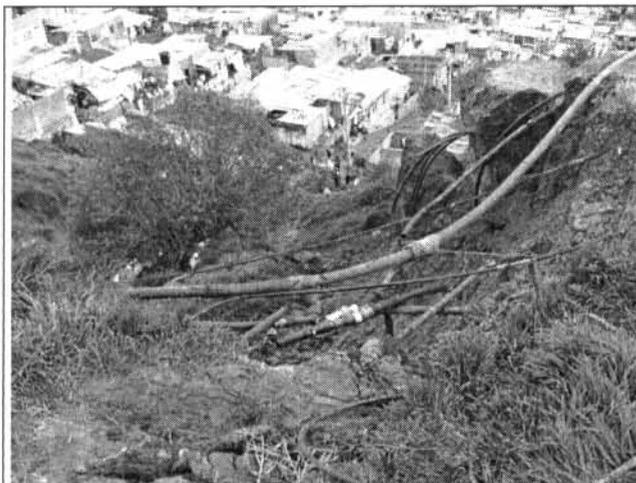
- Saturación del material de relleno por las fuertes lluvias registradas en el sector.
 - Manejo inadecuado de aguas servidas.
 - Aporte continuo de agua debido a las fugas que presentan las mangueras que constituyen el sistema de acueducto del sector.

Foto 5. Se observada la alta densidad de mangueras que suministran agua potable a los habitantes del sector, las cuales presentan fugas.

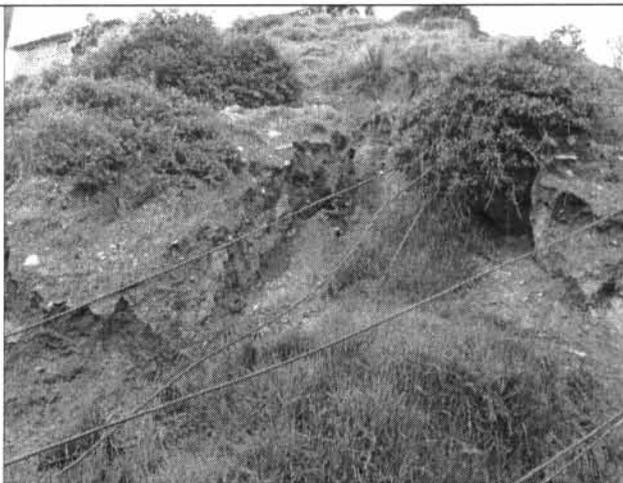
Foto 6. Talud localizado hacia el costado occidental del sitio del evento, se aprecian evidencias de inestabilidad.
